U-Car Grading Report

U-car Grading Report

รุ่น	TOYOTA HILUX VIGO CHAMP DCAB 3.0G PRERUNER A/T		
สี	Black	หมายเลขทะเบียน (Plate number)	1กฉ2904
รุ่นปี	2012	เลขไมล์	63,072กม.
แบบ	เลขตัวถัง	MR0EZ39G308057034

วันที่ตรวจสอบ 2019/10/7

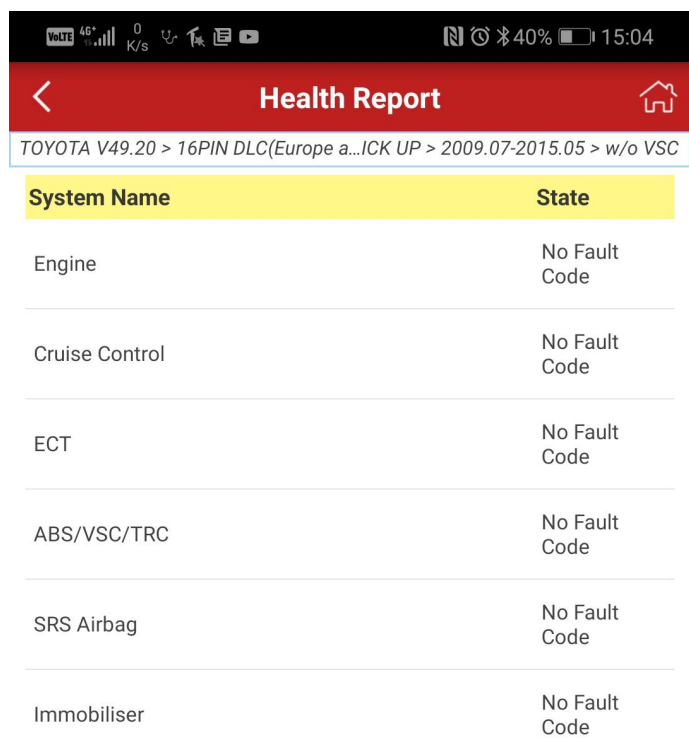
Health Report

TOYOTA V49.20 > 16PIN DLC(Europe a...ICK UP > 2009.07-2015.05 > w/o VSC

System Name	State
Engine	No Fault Code
Cruise Control	No Fault Code
ECT	No Fault Code
ABS/VSC/TRC	No Fault Code
SRS Airbag	No Fault Code
Immobiliser	No Fault Code
