U-Car Grading Report

รายงานผลการตรวจเช็คสภาพรถยนต์
ภายใต้การดูแลของสมาคมการประเมินสภาพรถยนต์ประเทศไทย

รุ่น	TOYOTA VIGO CHAMP 2.5 E SMARTCAB PRERUNNER		
สี	Black	หมายเลขทะเบียน (Plate number)	ฝฉ9232
รุ่นปี	2015	เลขไมล์	83,144กม.
แบบ	เลขตัวถัง	MR0GR39GX06796390

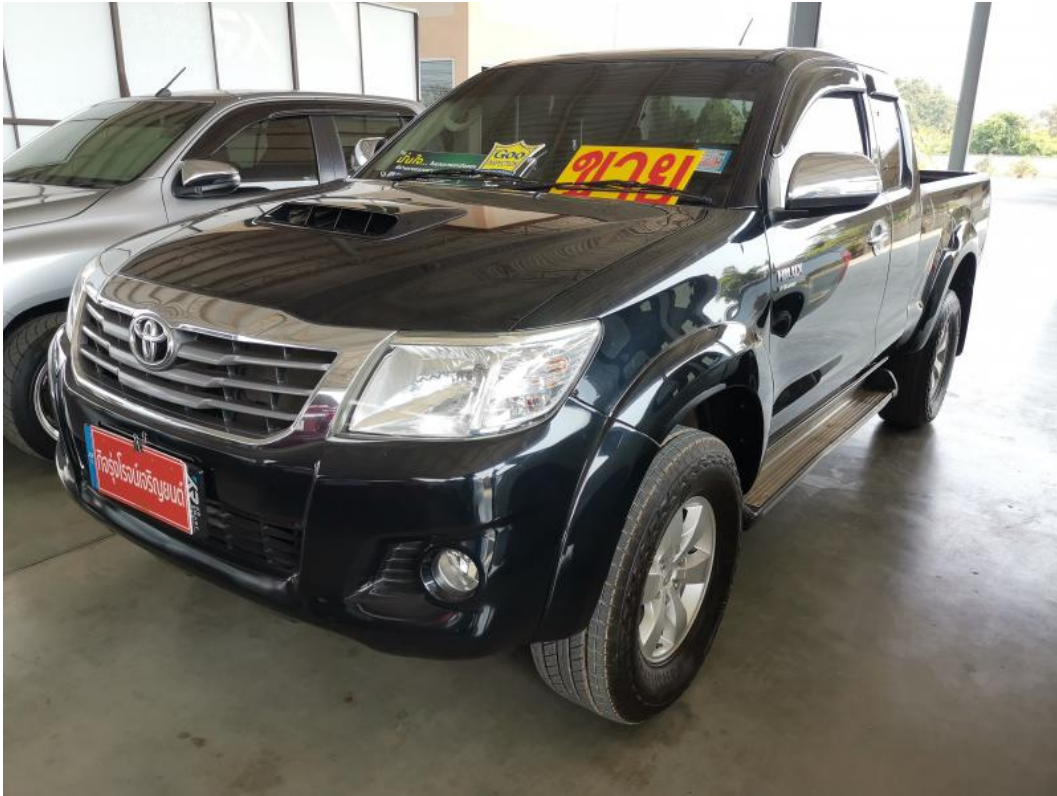
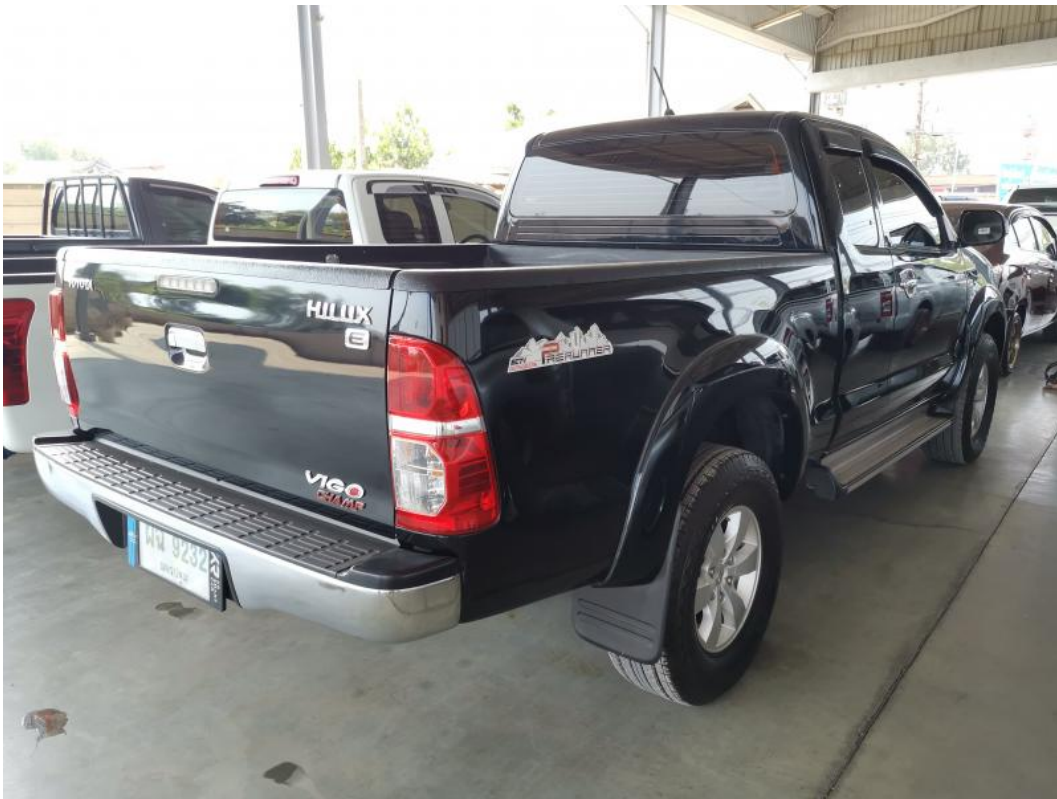
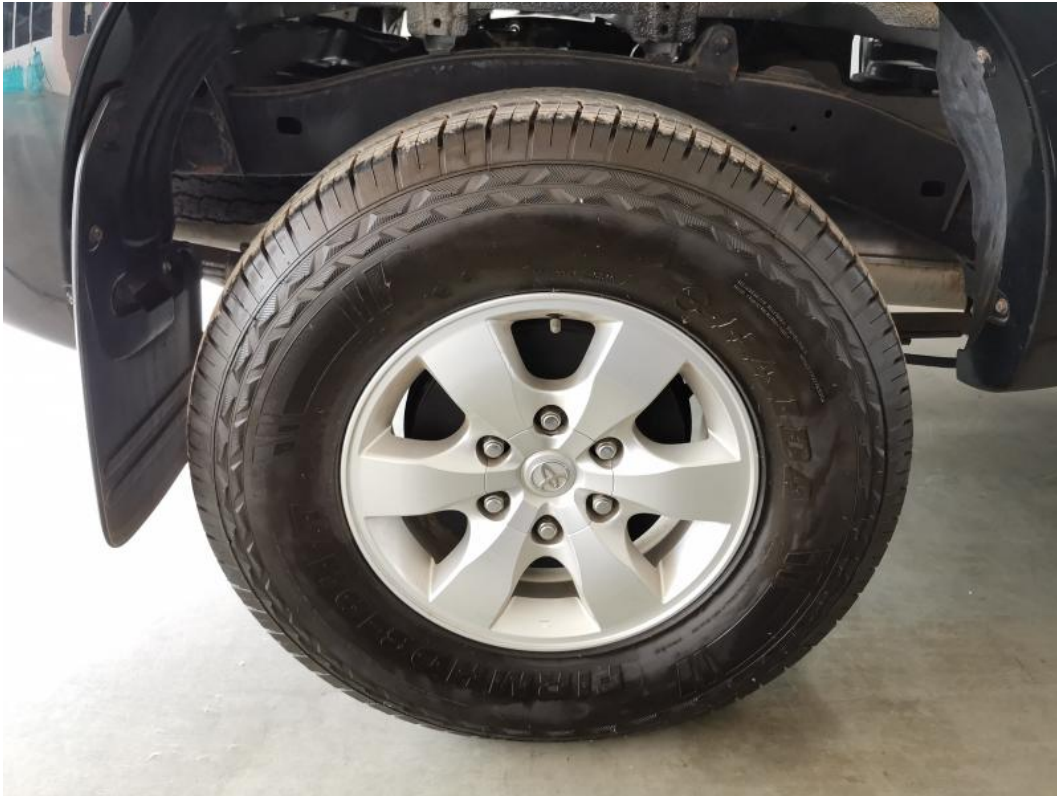
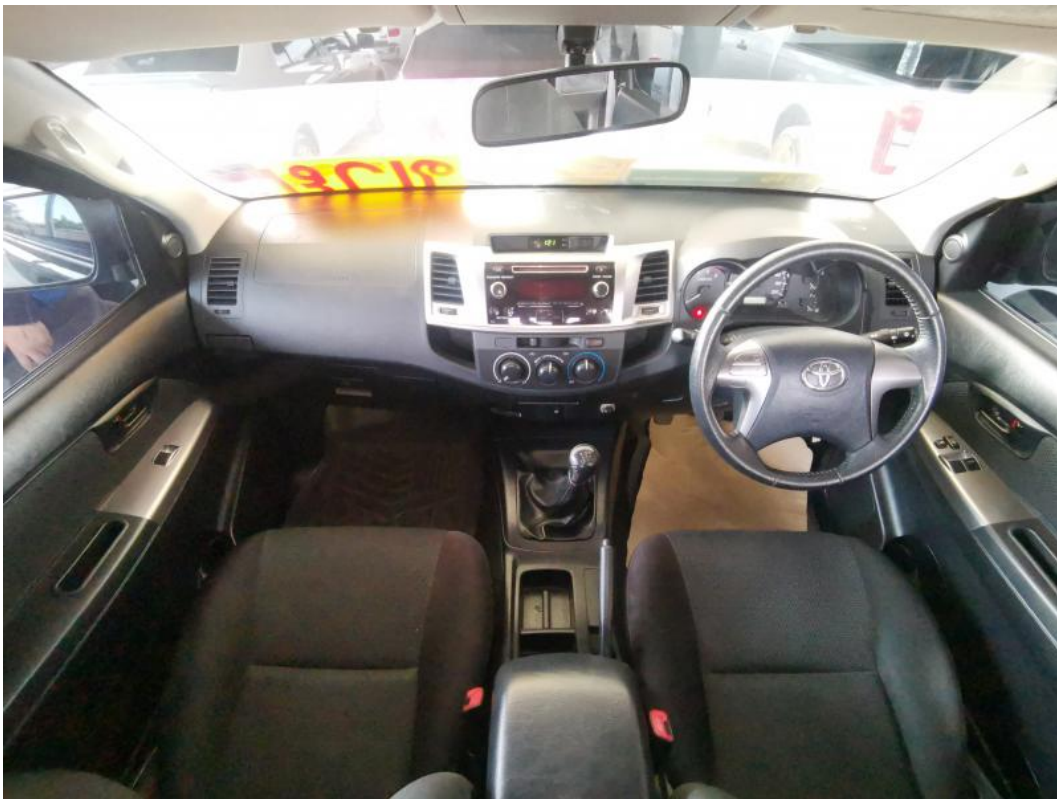
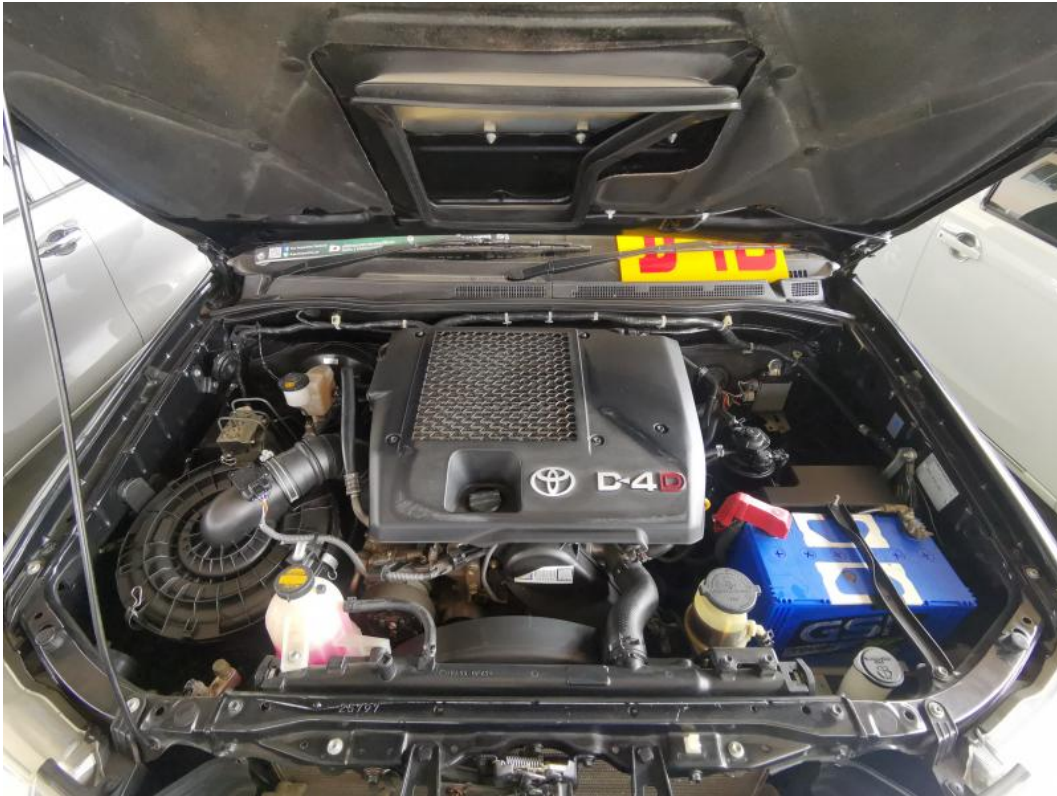
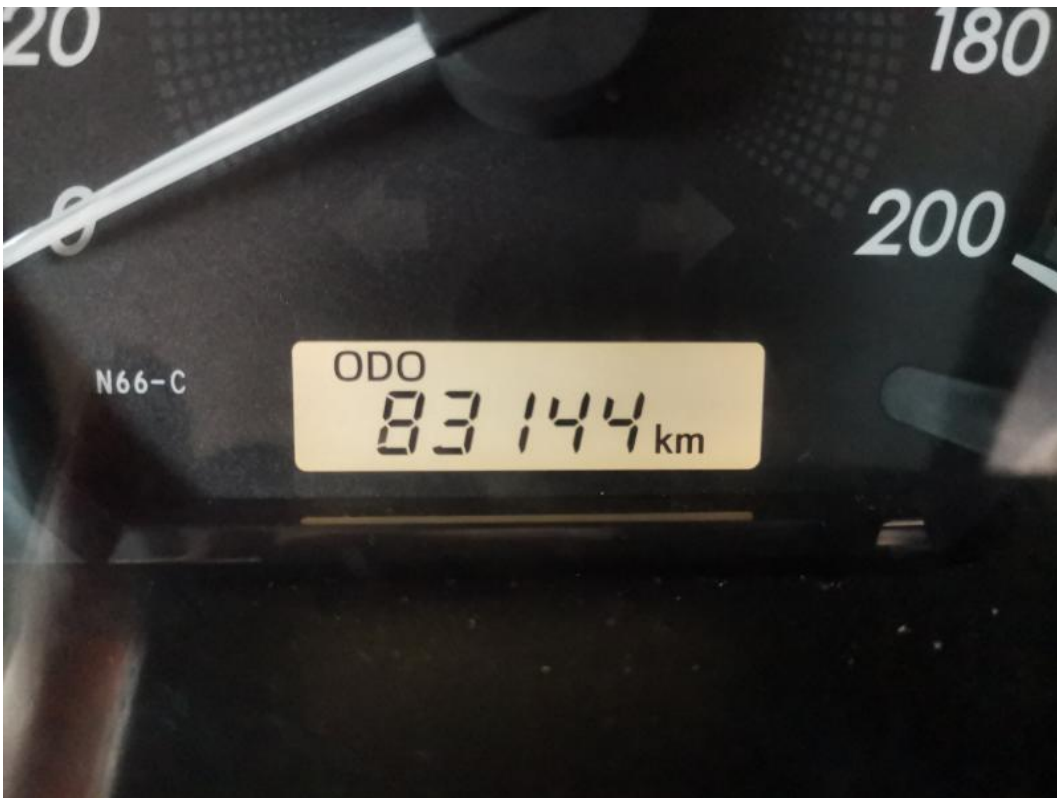
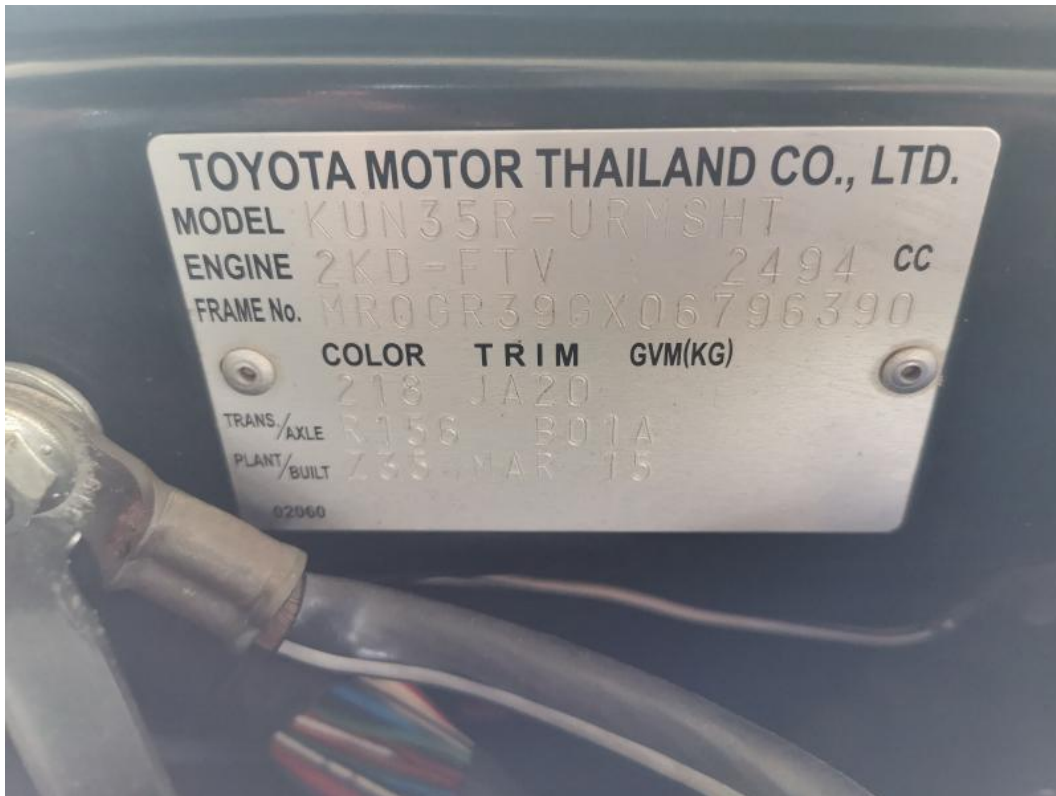
[บันทึก]
Set buck panel ดลอก หรือDent มีขนาดเล็กมาก เล็กน้อย

[ภายในได้]
whole of underneath สนิม บางส่วน

[หน้าต่าง]
กระจกหน้ารถ หินกระเด็น บางส่วน

[ภายใน]
การขับซี รอยย่น,รอยขีดข่วน มี ตกแต่งอื่นๆ รอยขีดข่วน บางส่วน
Headliner คราบ S
Headliner รอยย่น S
ตกแต่งอื่นๆ รอยย่น SS

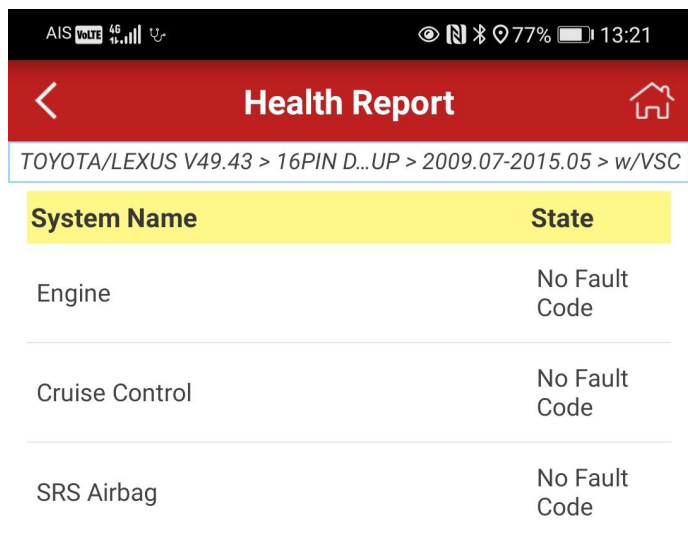
การวินิจฉัย CP 1

The screenshot shows a mobile application interface for a vehicle health report. At the top, there is a status bar with 'AIS VoLTE 4G', signal strength, Wi-Fi, Bluetooth, location, 77% battery, and the time 13:21. Below the status bar is a red header with a back arrow, the title 'Health Report', and a home icon. Underneath the header is a breadcrumb trail: 'TOYOTA/LEXUS V49.43 > 16PIN D...UP > 2009.07-2015.05 > w/VSC'. The main content is a table with two columns: 'System Name' and 'State'. The table lists three systems: Engine, Cruise Control, and SRS Airbag, all with the state 'No Fault Code'.

System Name	State
Engine	No Fault Code
Cruise Control	No Fault Code
SRS Airbag	No Fault Code
