U-Car Grading Report

U-car Grading Report

รุ่น	HONDA ACCORD 2.0 EL		
สี	Silver	หมายเลขทะเบียน (Plate number)	ญฝ5942
รุ่นปี	2011	เลขไมล์	183,492กม.
แบบ	เลขตัวถัง	MRHCP1640BP201137	
หมายเหตุ	ทำสีใหม่ด้วยสีเดิม

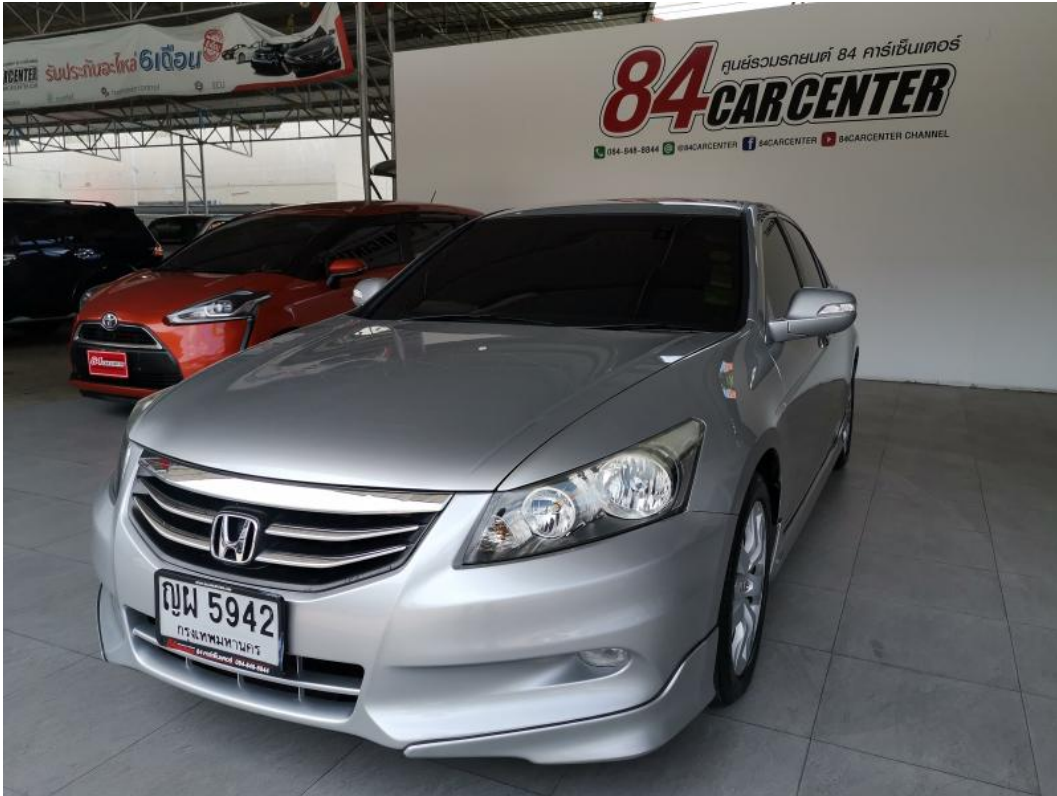
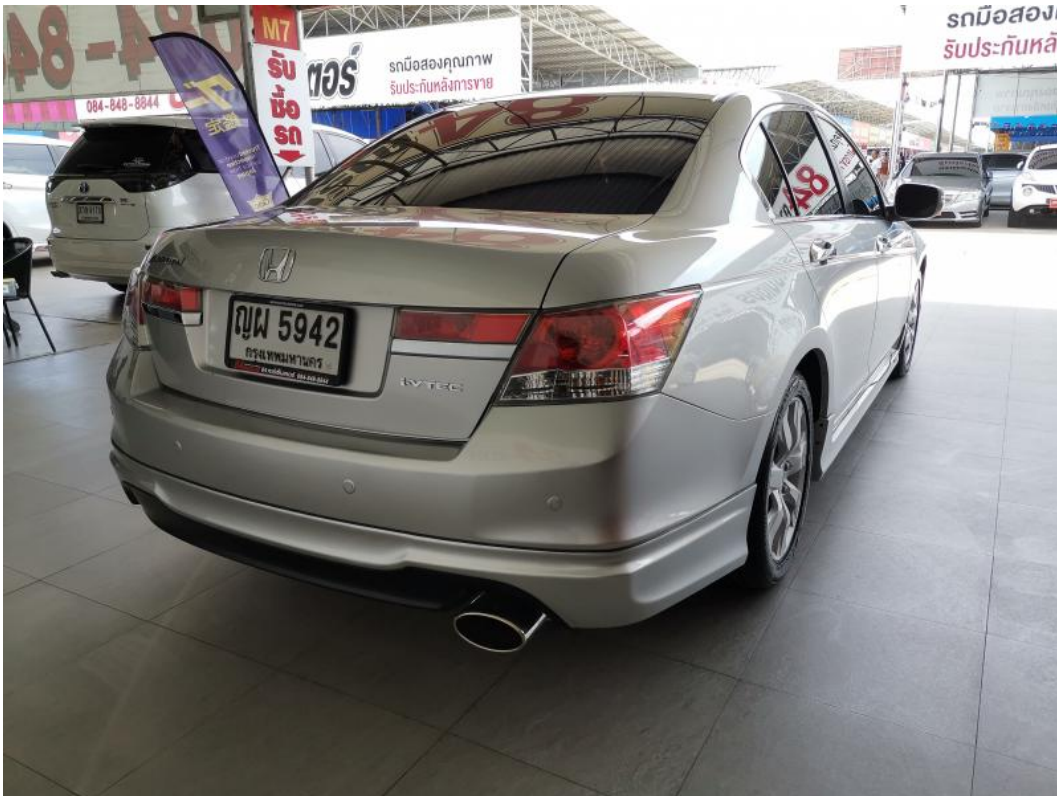
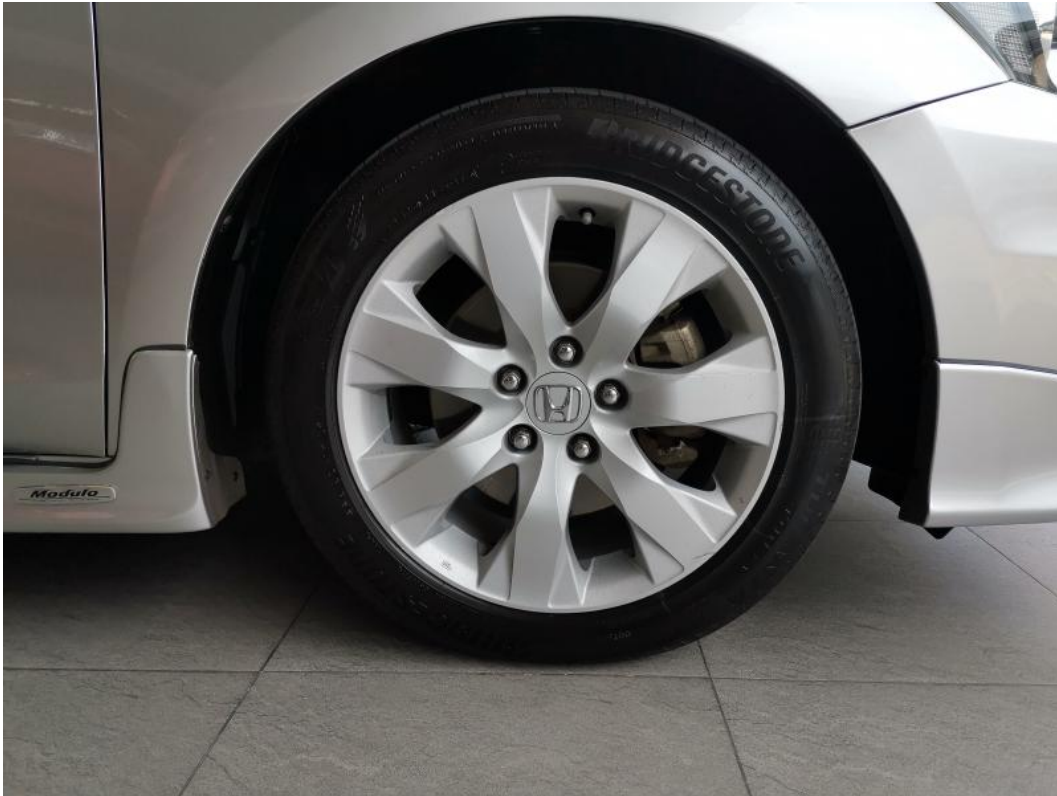
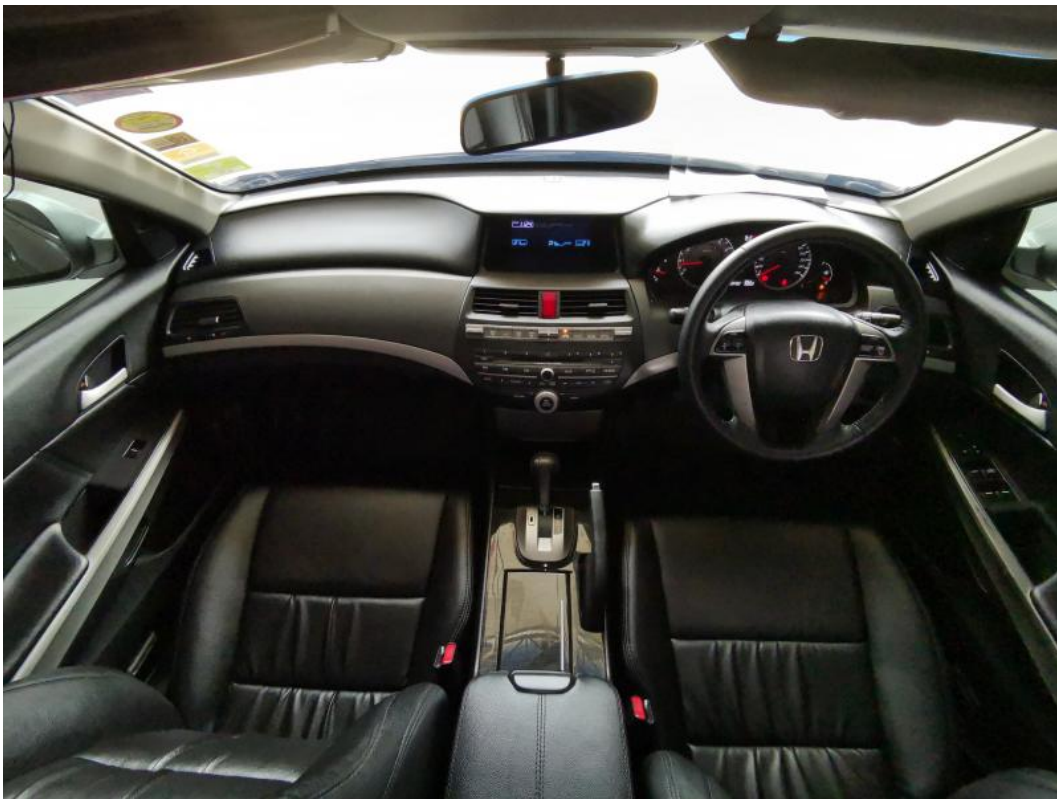
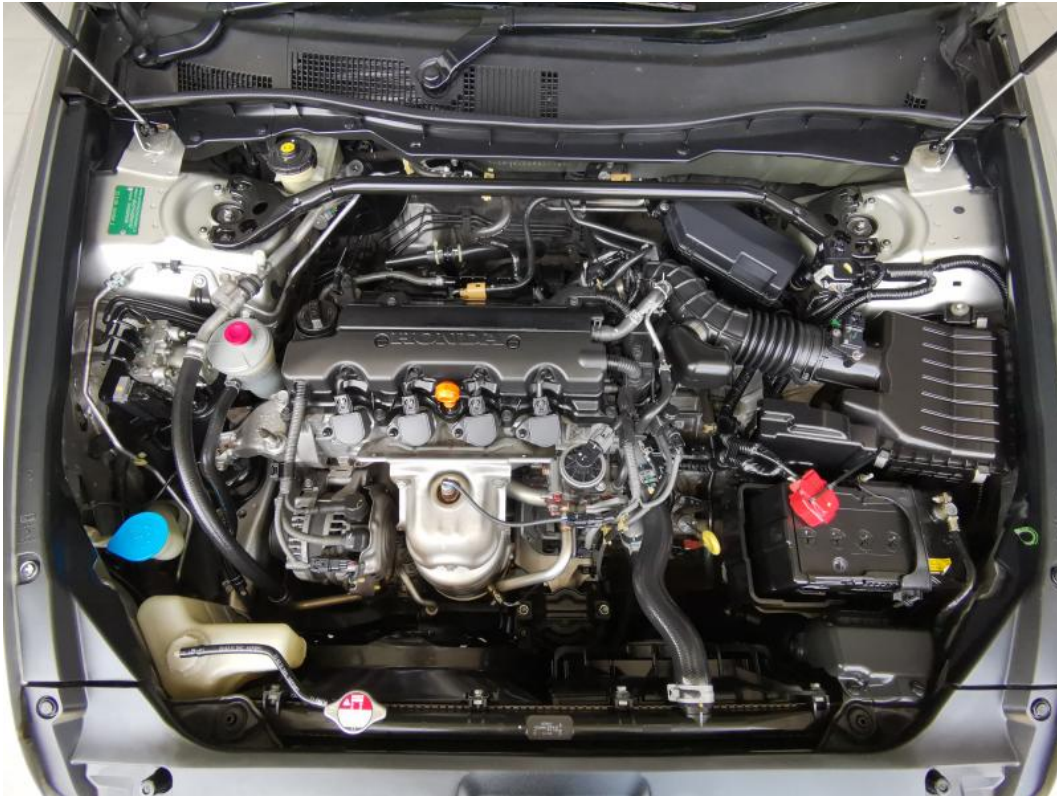
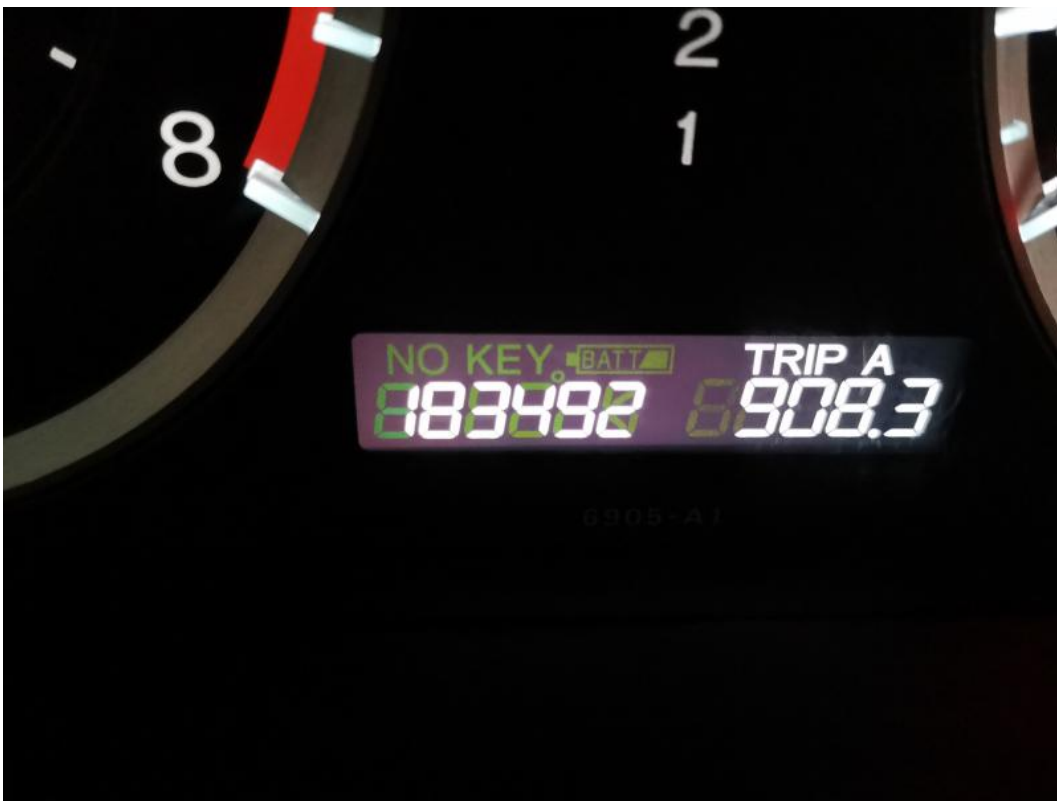
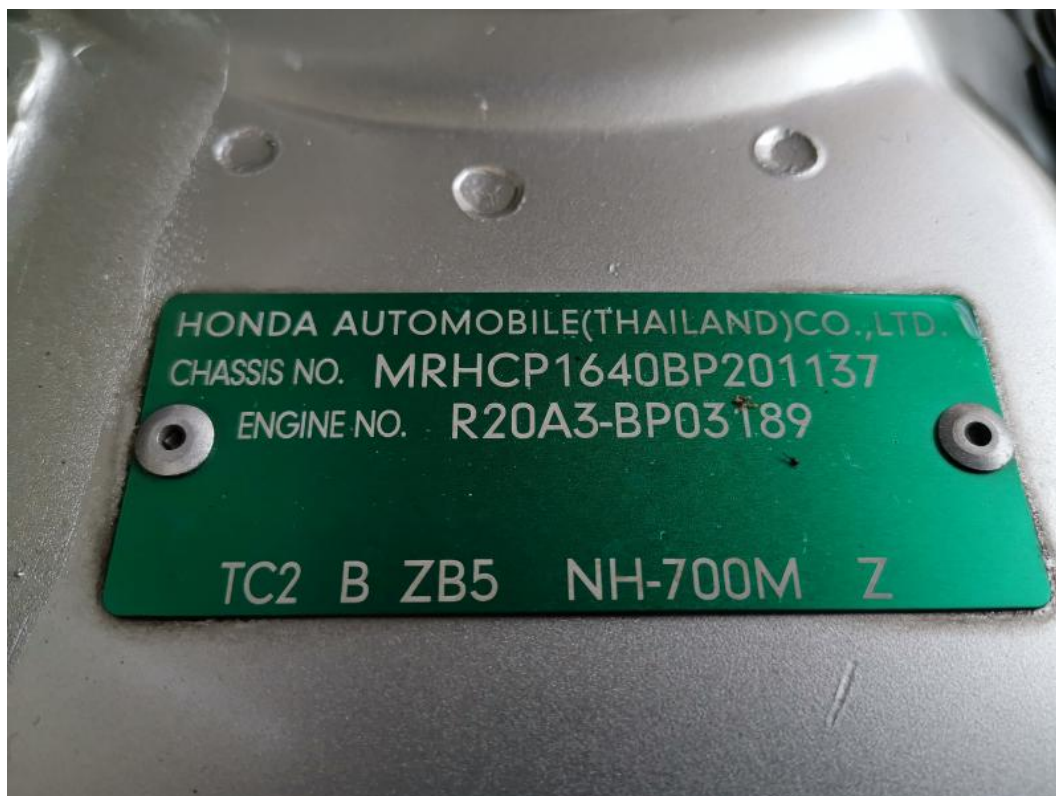
[สถานที่ประวัติการซ่อม]
Right Bonnet Inner Panel ความเสียหาย

REAR RAINFORESTMENT DAMAGE
[บันทึก]
ทำสีใหม่ด้วยสีเดิม
Right Bonnet Inner Panel ฟันสี มี

[หน้าต่าง]
กระจกหน้ารถ แตก S
กระจกหน้ารถ หินกระเด็น บางส่วน

[เบาะ]
Right head light หมอก ชุมนิว บางส่วน
Left head light หมอก ชุมนิว บางส่วน

[ภายใน]
ห้องของ สกปรก, รอยขีดข่วน บางส่วน
การจับซี่ รอยย่น, รอยขีดข่วน มี
ตกแต่งอื่นๆ รอยขีดข่วน บางส่วน
Headliner รอยย่น SS
ตกแต่งอื่นๆ รอยย่น SS

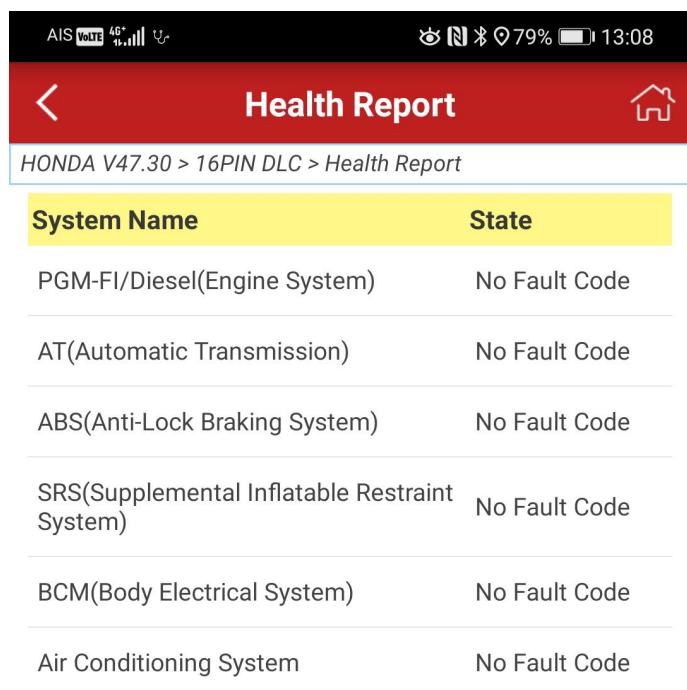
การวินิจฉัย CP 1

Health Report

HONDA V47.30 > 16PIN DLC > Health Report

System Name	State
PGM-FI/Diesel(Engine System)	No Fault Code
AT(Automatic Transmission)	No Fault Code
ABS(Anti-Lock Braking System)	No Fault Code
SRS(Supplemental Inflatable Restraint System)	No Fault Code
BCM(Body Electrical System)	No Fault Code
Air Conditioning System	No Fault Code
