# U-Car Grading Report

# U-car Grading Report

รุ่น	TOYOTA HIACE COMMUTER		
สี	White	หมายเลขทะเบียน (Plate number)	31-4005
รุ่นปี	2018	เลขไมล์	68,122กม.
แบบ	เลขตัวถัง	MMKST22P305128722

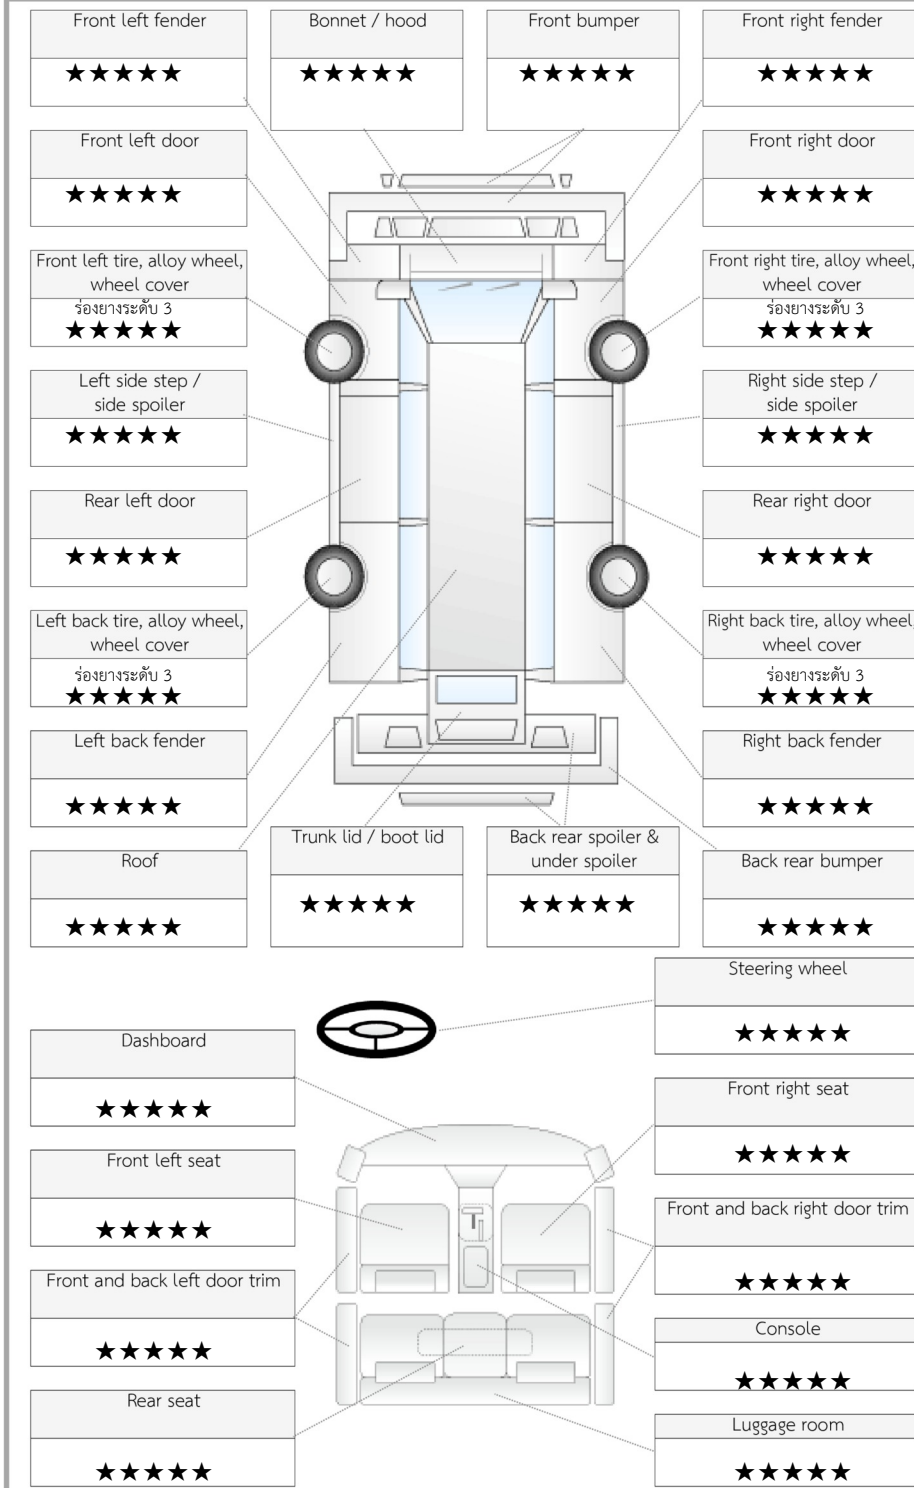
[บันทึก]  
ฝาครอบล้อ รอยแยก,รอยขีดข่วน S

[หน้าต่าง]  
กระจกหน้ารถ หินกระเด็น บางส่วน

[ภายใน]  
การขับที่ รอยย่น,รอยขีดข่วน มี  
ตกแต่จอื่นๆ รอยขีดข่วน บางส่วน

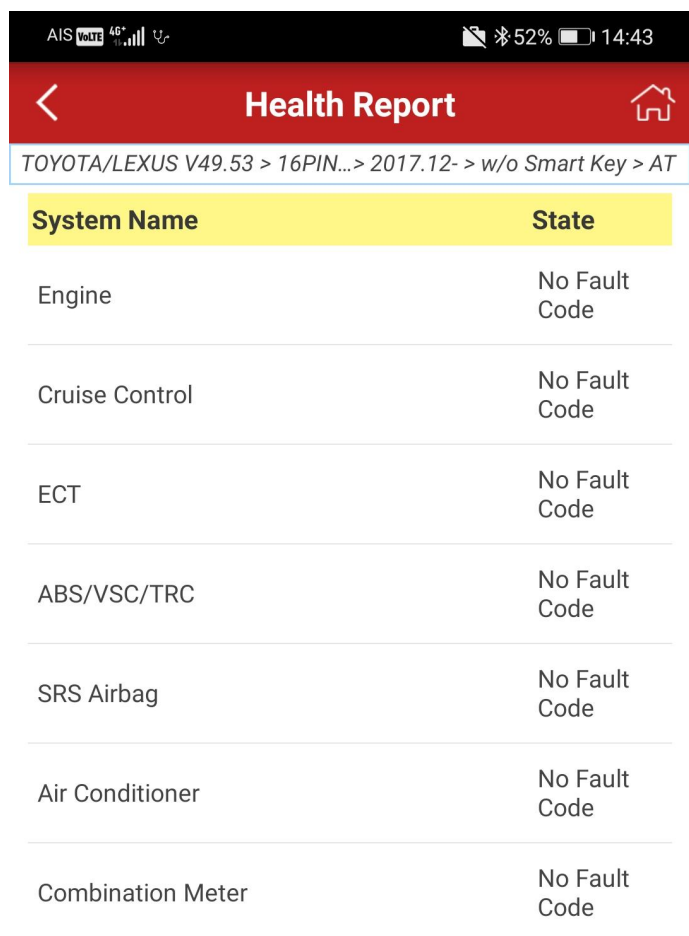
**Health Report**

TOYOTA/LEXUS V49.53 > 16PIN... > 2017.12- > w/o Smart Key > AT

System Name	State
Engine	No Fault Code
Cruise Control	No Fault Code
ECT	No Fault Code
ABS/VSC/TRC	No Fault Code
SRS Airbag	No Fault Code
Air Conditioner	No Fault Code
Combination Meter	No Fault Code
