# U-Car Grading Report

# U-car Grading Report

| รุ่น | HONDA CITY 1.5CNG | | |
| รุ่นปี | 2013 | เลขไมล์ | 72,149กม. |

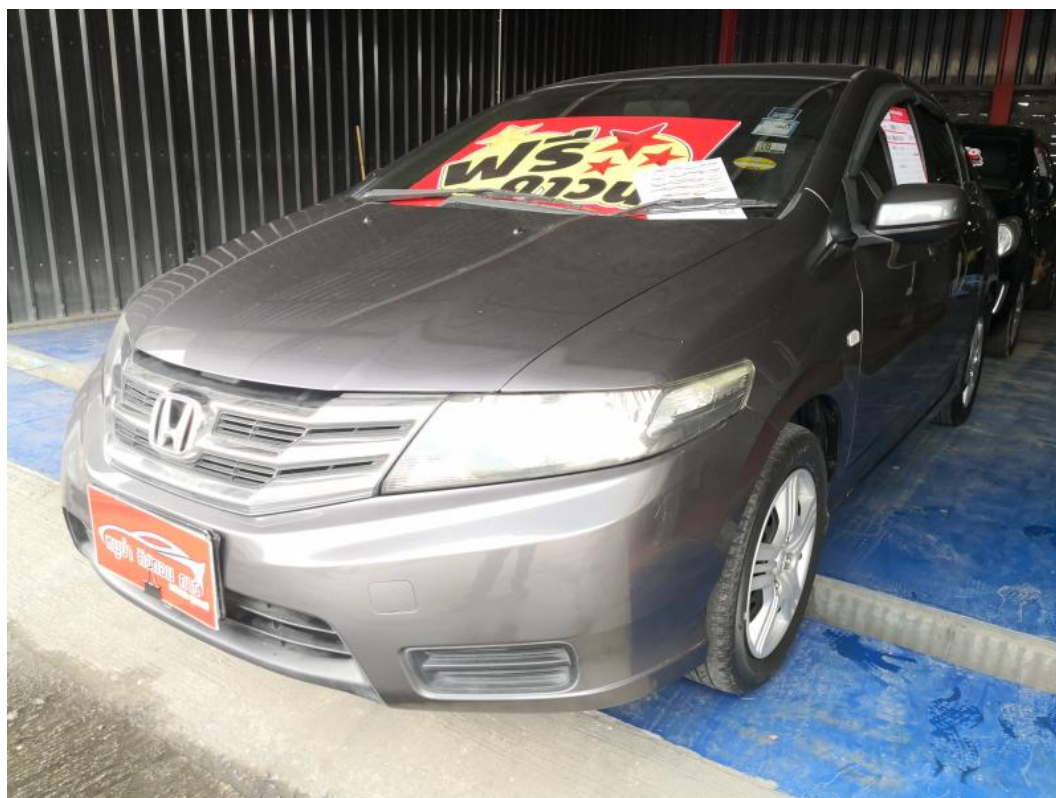
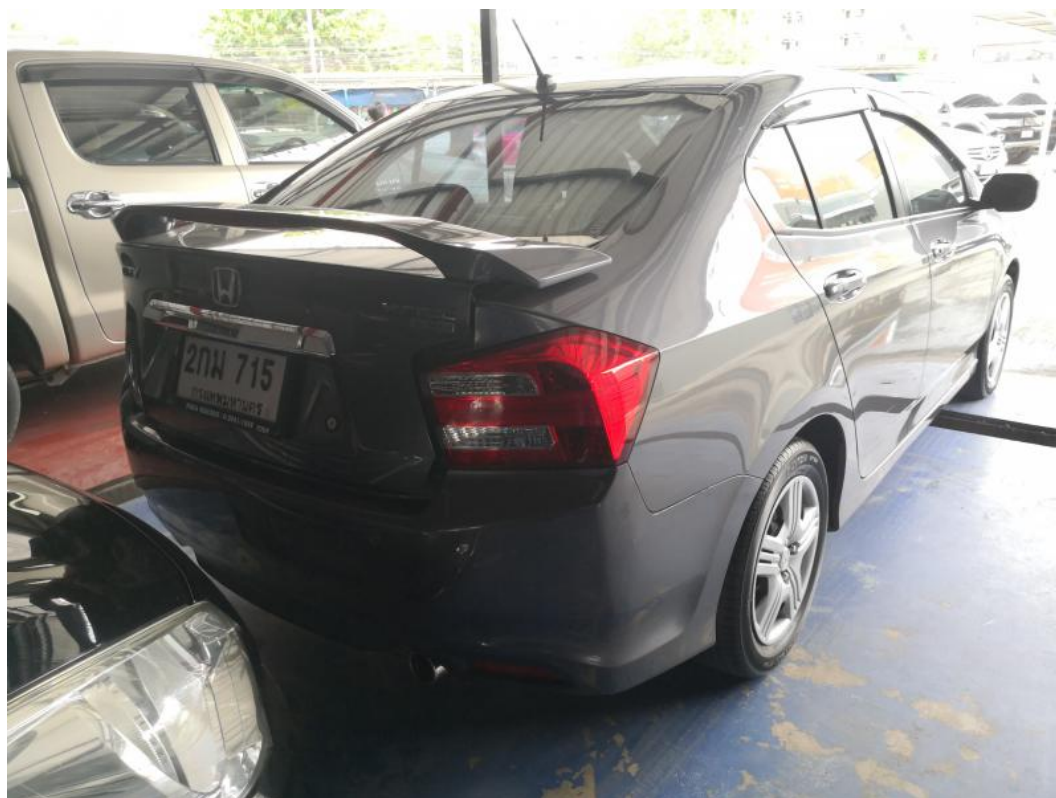
การวินิจฉัย CP 1

| Health Report | |
| HONDA/ACURA V47.30 > 16PIN DLC > Health Report | |
| System Name | State |
| PGM-FI/Diesel(Engine System) | No Fault Code |
| AT(Automatic Transmission) | No Fault Code |
| ABS(Anti-Lock Braking System) | No Fault Code |
| SRS(Supplemental Inflatable Restraint System) | No Fault Code |
| EPS(Electric Power Steering) | No Fault Code |
| BCM(Body Electrical System) | No Fault Code |
