# U-Car Grading Report

หนังสือรับรอง โดย GOO INSPECTION

| รุ่น | HONDA ACCORD | | |
| รุ่นปี | 2013 | เลขไมล์ | 113,481กม. |

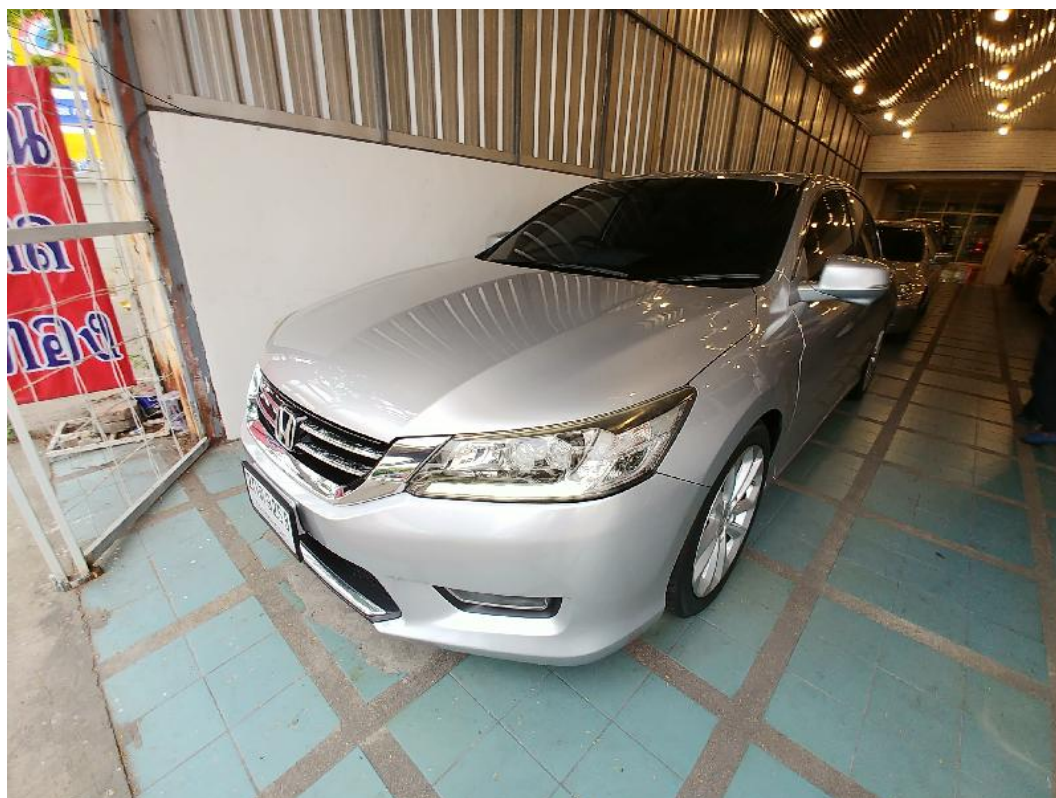
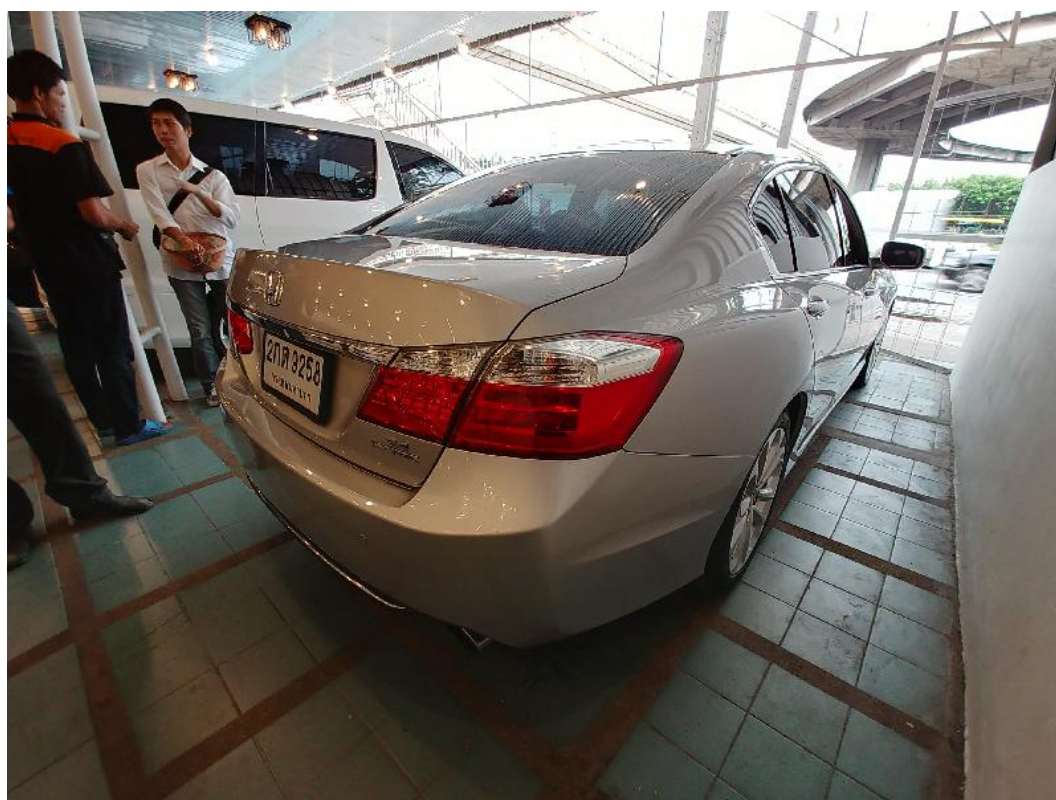
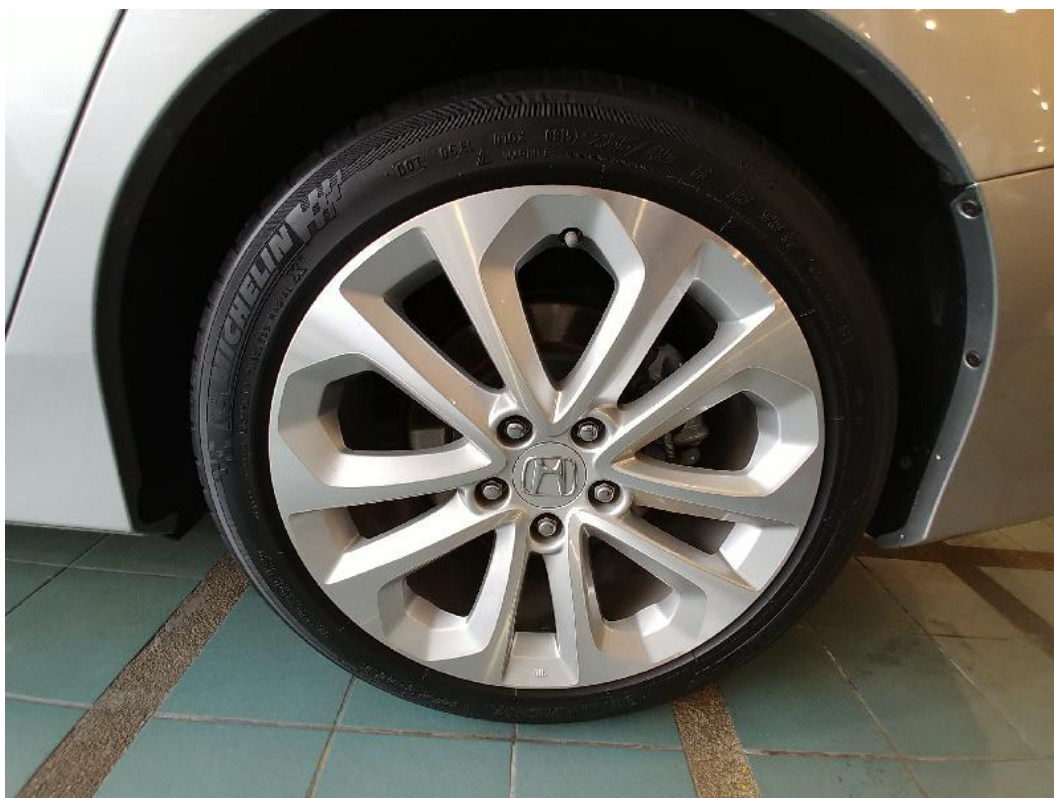
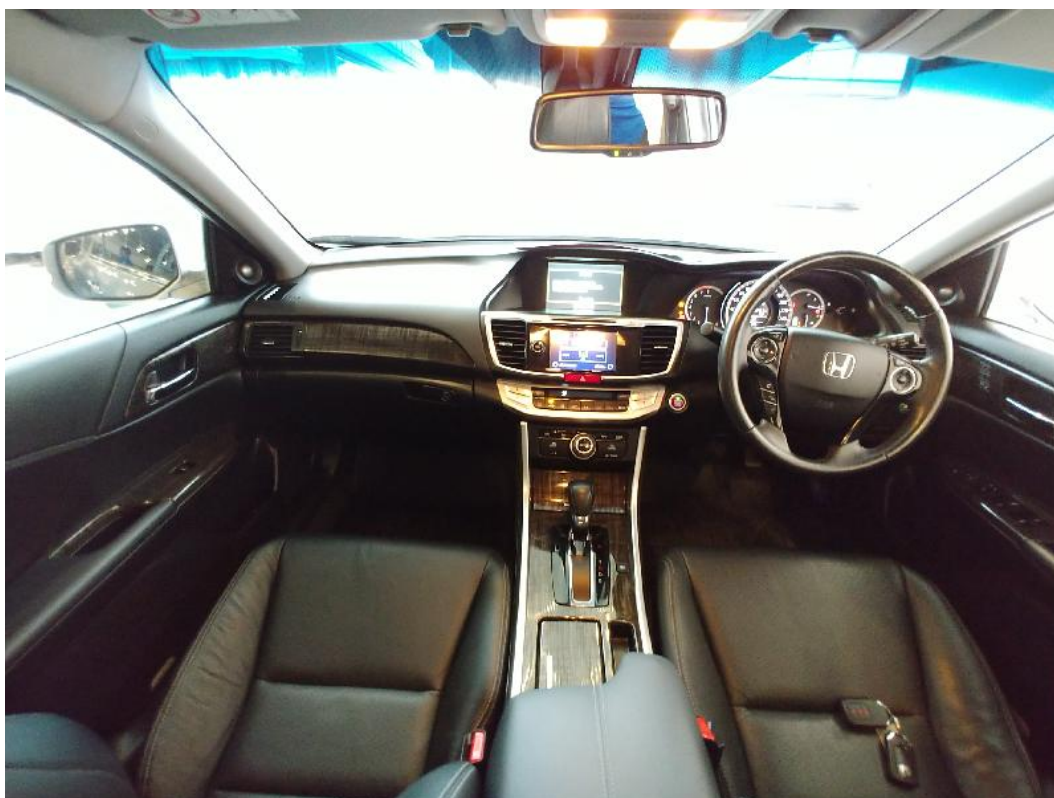
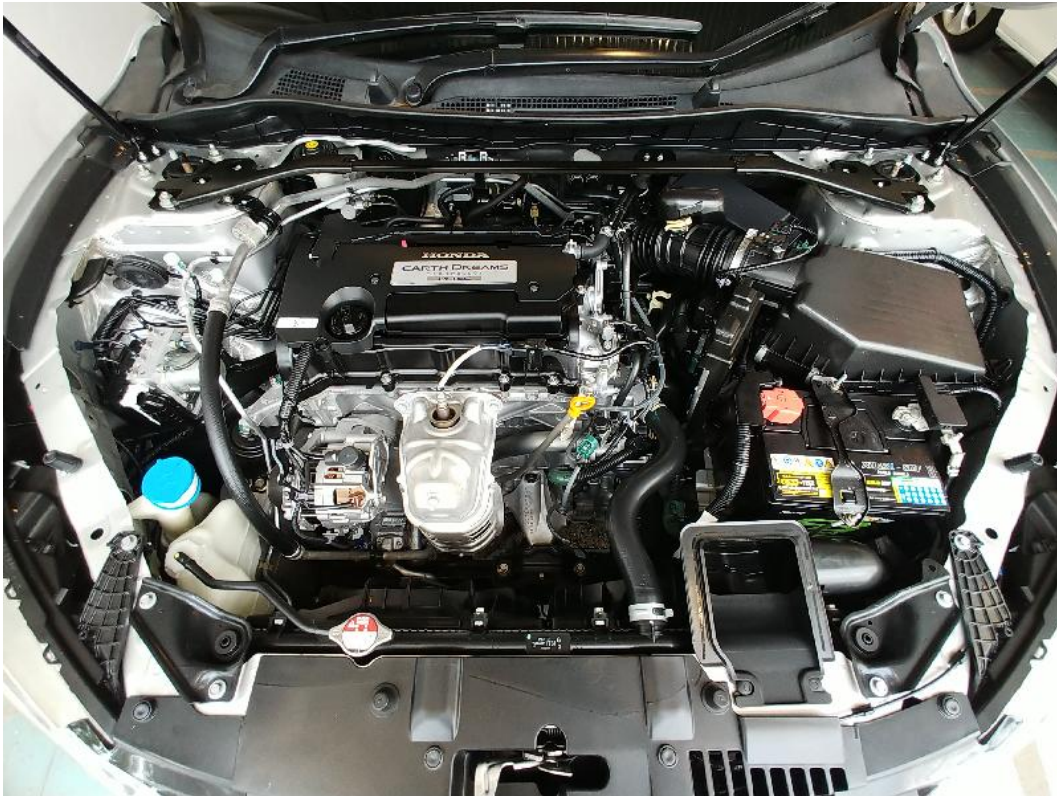
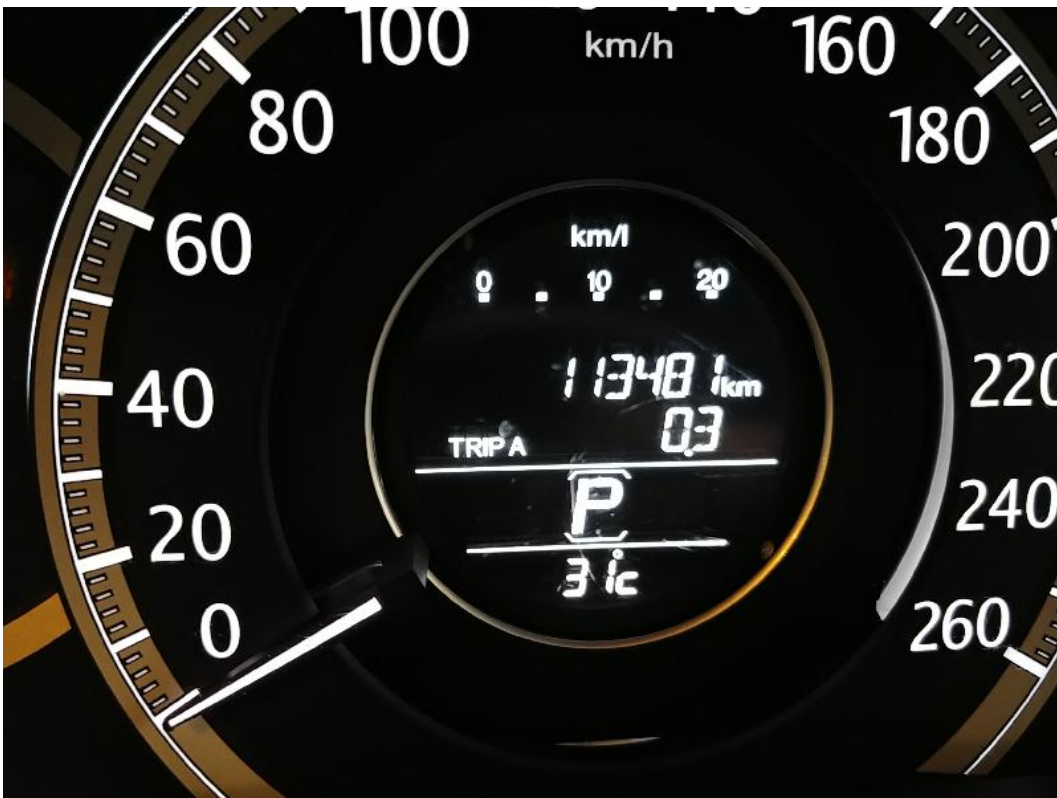
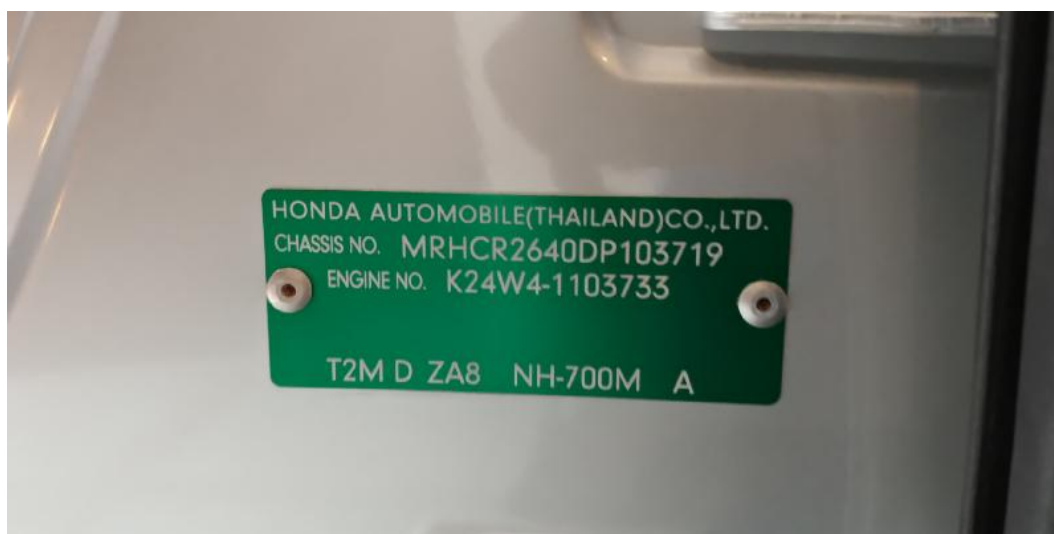
การวินิจฉัย CP 1

< **Health Report** >

HONDA V46.90 > 16PIN DLC > Health Report

| System Name | State |
|---|---|
| PGM-FI/Diesel(Engine System) | No Fault Code |
| AT(Automatic Transmission) | No Fault Code |
| ABS(Anti-Lock Braking System) | No Fault Code |
| SRS(Supplemental Inflatable Restraint System) | No Fault Code |
| EPS(Electric Power Steering) | No Fault Code |
| Gauge System | No Fault Code |
| BCM(Body Electrical System) | No Fault Code |
| Air Conditioning System | No Fault Code |
| Honda Smart Key System | No Fault Code |
