U-Car Grading Report

U-car Grading Report

รุ่น	MERCEDES-BENZ E250 BLUEEFFICIENCY		
สี	Black	หมายเลขทะเบียน (Plate number)	ฉง3000
รุ่นปี	2011	เลขไมล์	160,131กม.
แบบ	เลขตัวถัง	WDD2120476L012994

เครื่องยนต์	สภาพดี
วันที่ตรวจสอบ	2019/8/19
สาขา	Muang chon used car
ที่อยู่

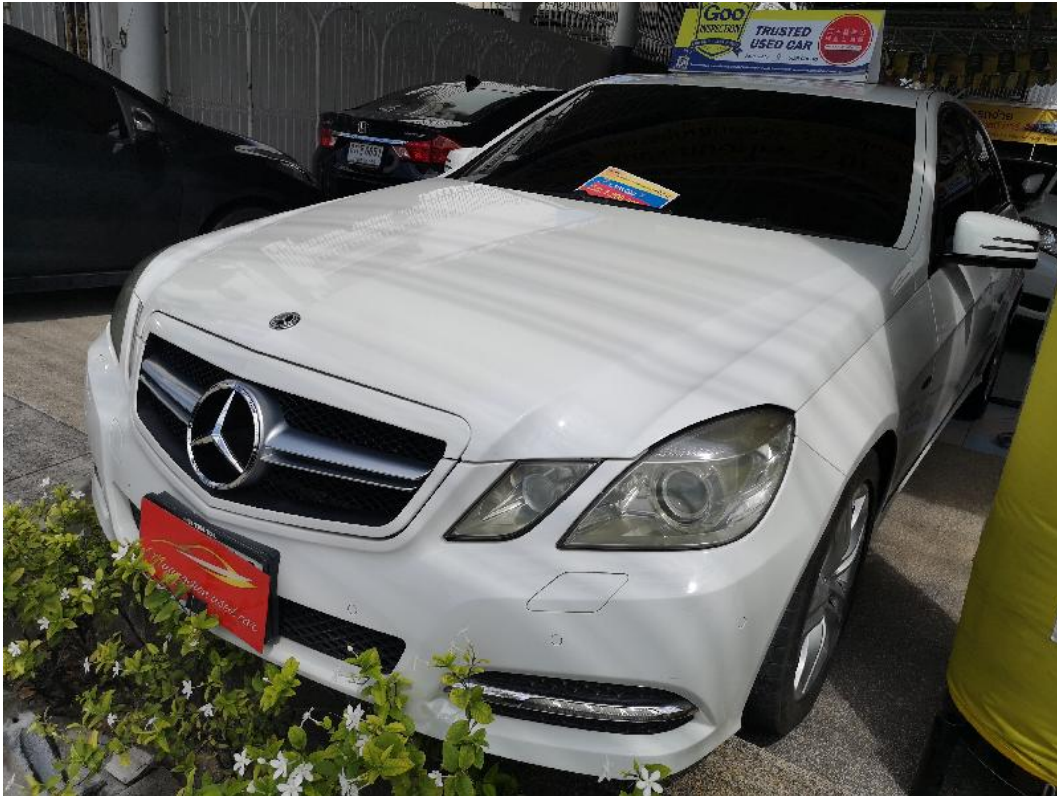
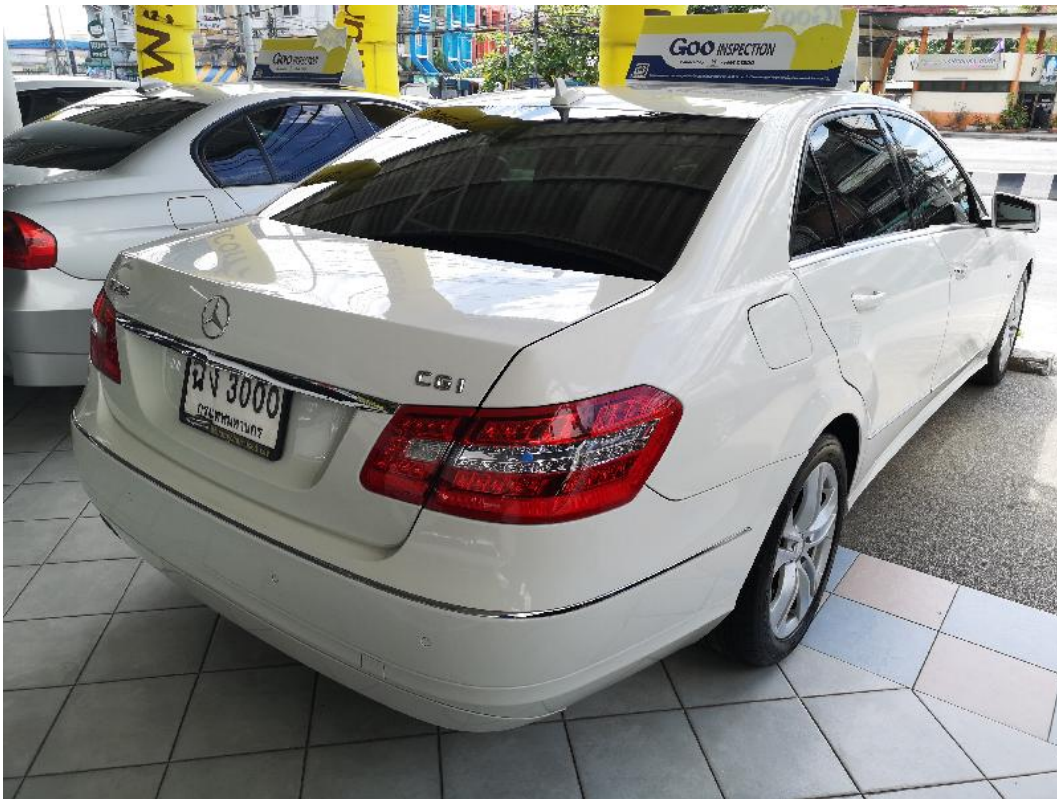
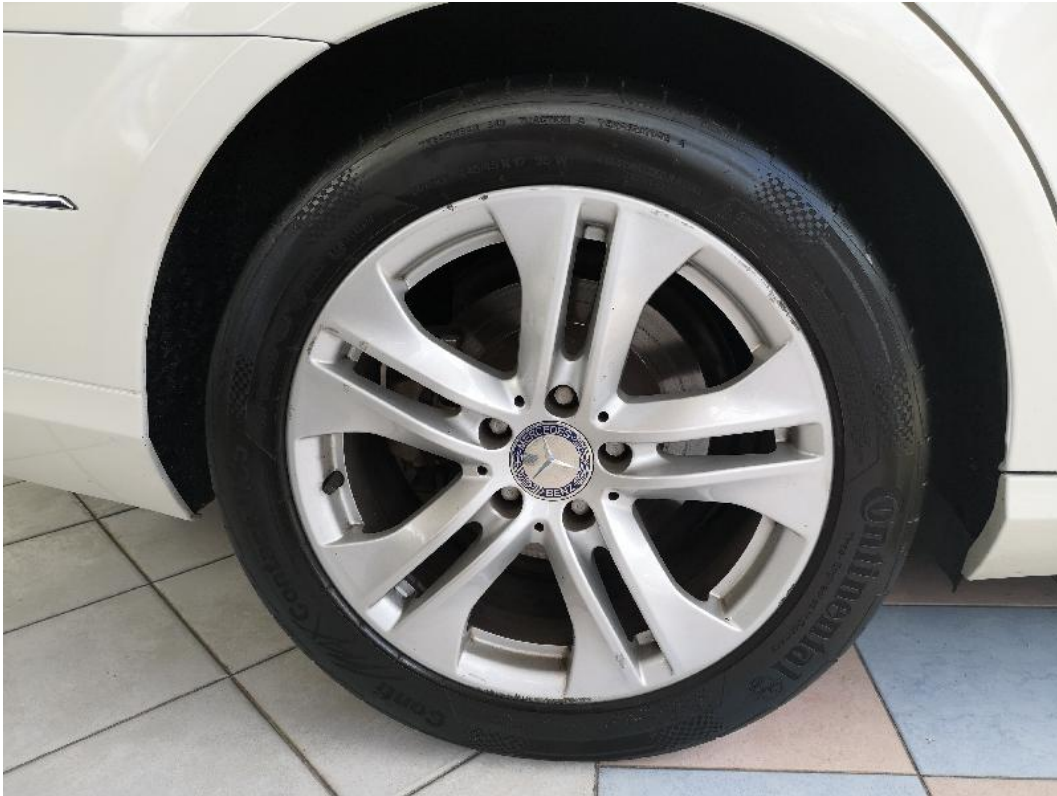
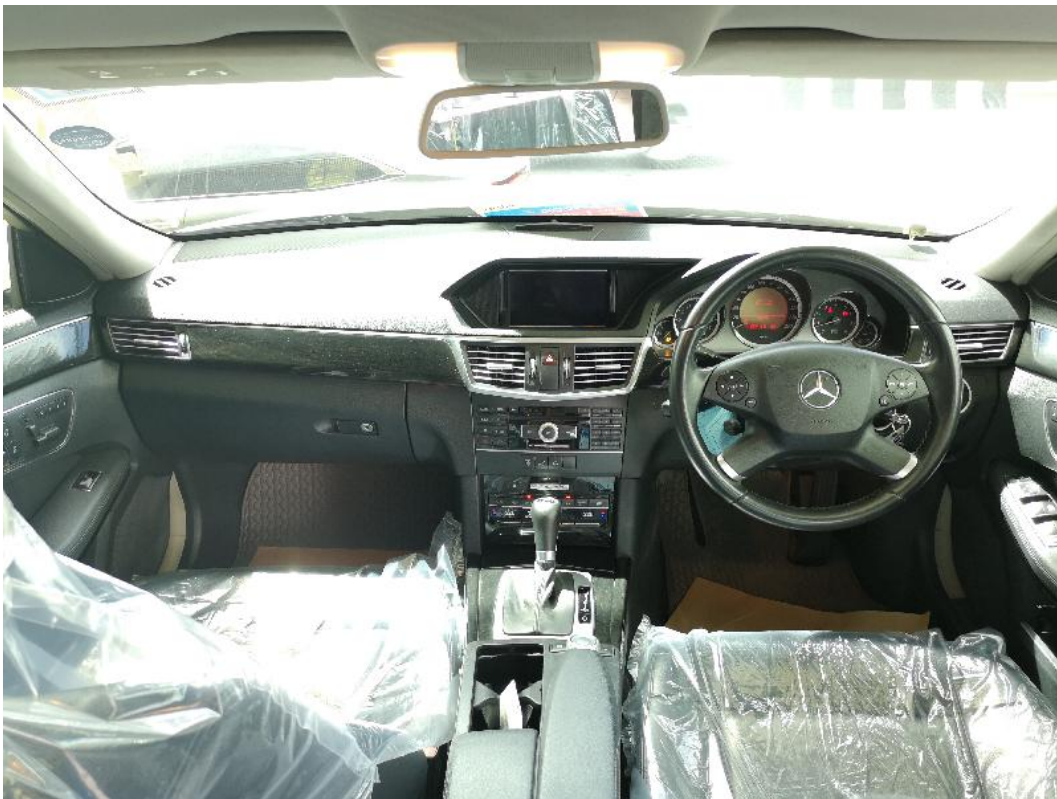
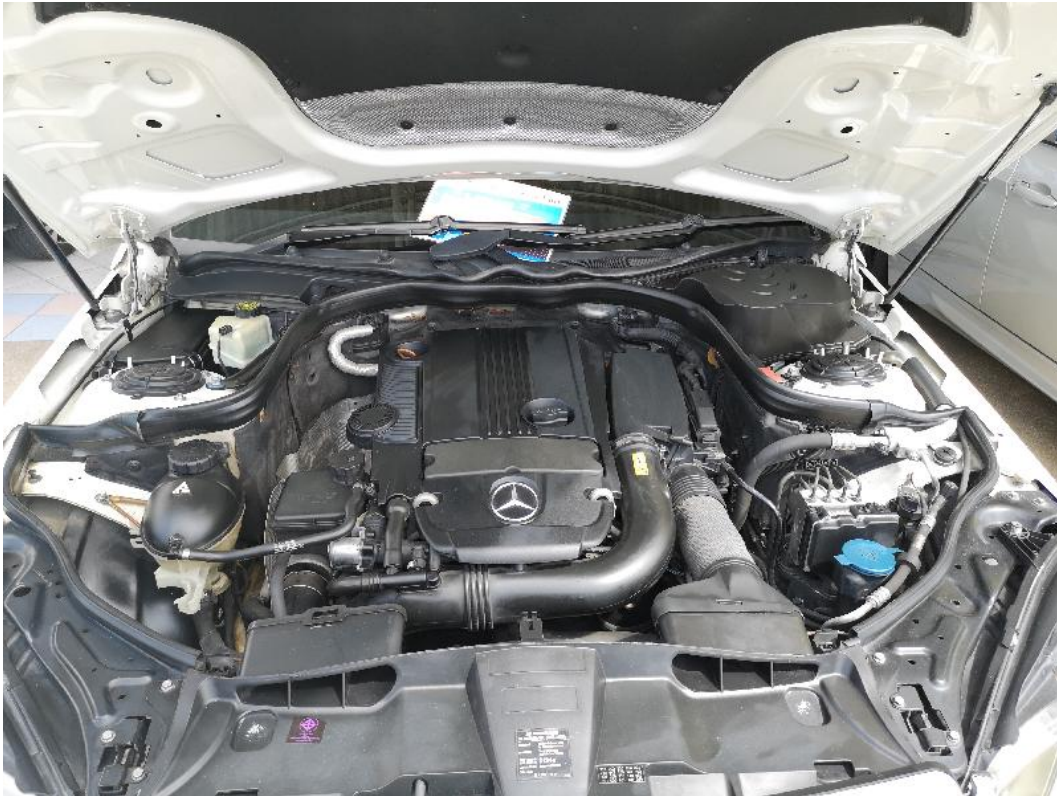
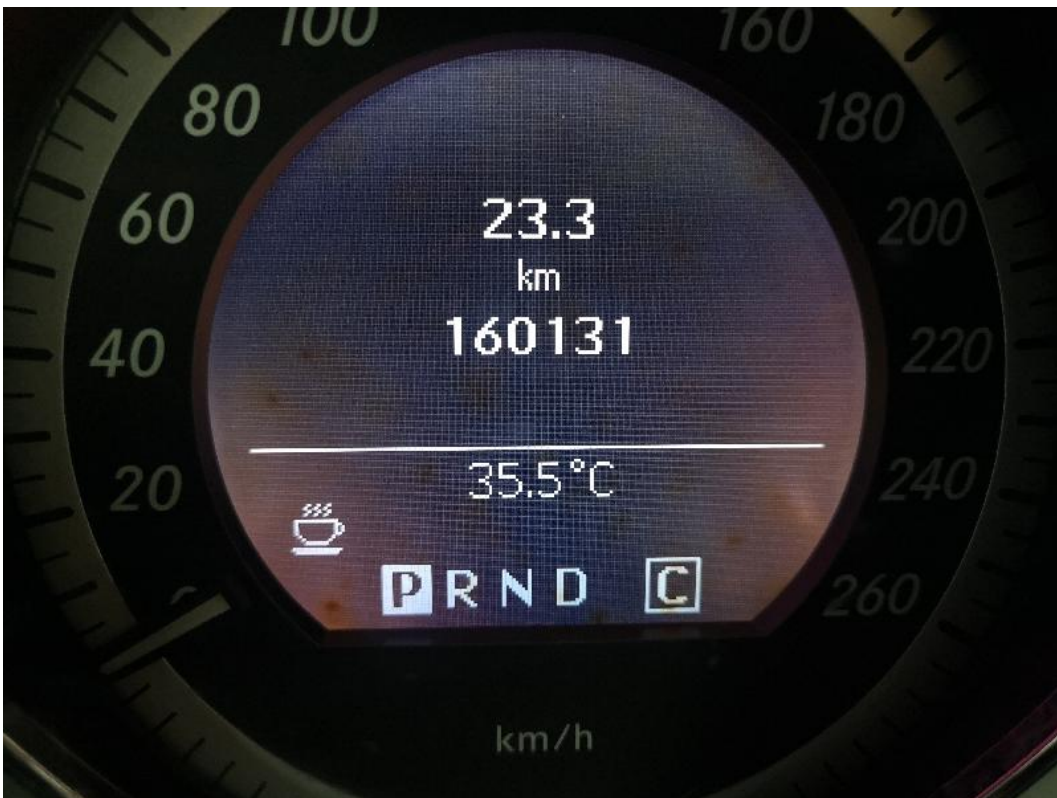
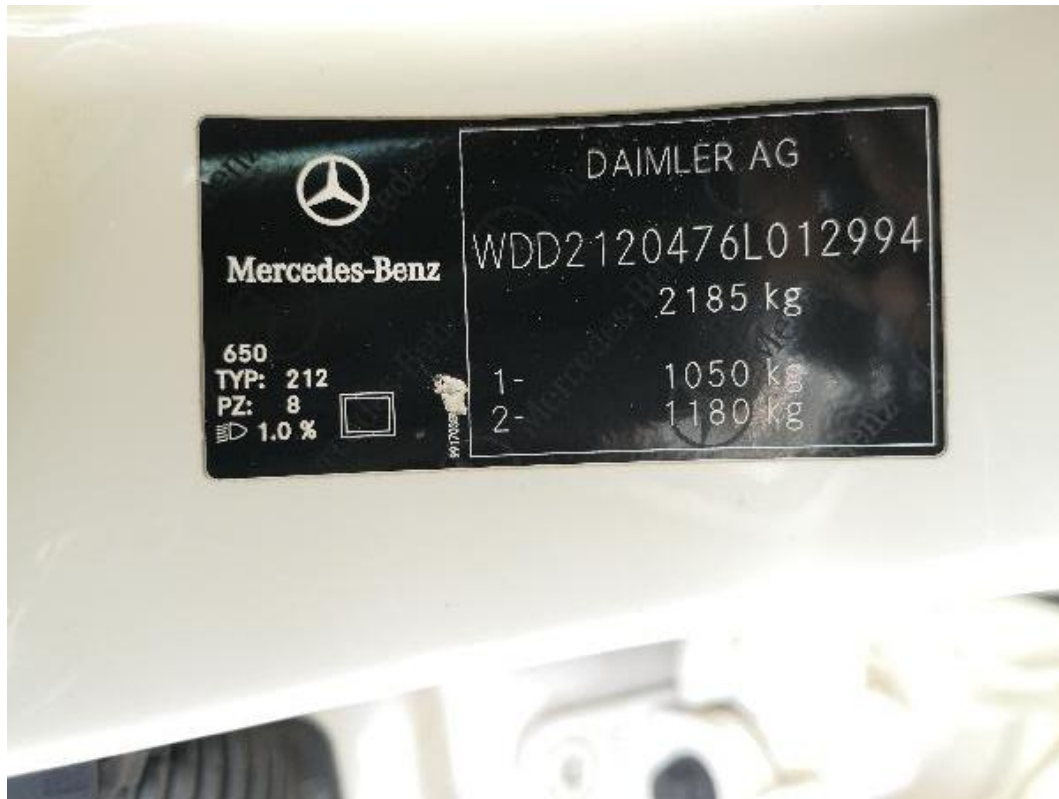
หมายเหตุ ทำสีใหม่ด้วยสีเดิม

<p>Front left fender</p> <p>★★★★★</p>	<p>Bonnet / hood</p> <p>★★★★★</p>	<p>Front bumper</p> <p>★★★★★</p>	<p>Front right fender</p> <p>★★★★★</p>	<p>[บันทึก] ทำสีใหม่ด้วยสีเดิม</p> <p>[หน้าต่าง] กระจกหน้ารถ หินกระเด็น ทั้งหมด</p> <p>[ภายใน] การจับที่ รอยย่น, รอยขีดข่วน มี Headliner คราบ S Headliner รอยย่น S</p>		
<p>Front left tire, alloy wheel, wheel cover ร่องยางระดับ 5</p> <p>★★★★★</p>			<p>Front right tire, alloy wheel, wheel cover ร่องยางระดับ 5</p> <p>★★★★★</p>			
<p>Front left door</p> <p>★★★★★</p>			<p>Front right door</p> <p>★★★★★</p>			
<p>Left side step / side spoiler</p> <p>★★★★★</p>			<p>Right side step / side spoiler</p> <p>★★★★★</p>			
<p>Rear left door</p> <p>★★★★★</p>			<p>Rear right door</p> <p>★★★★★</p>			
<p>Left back tire, alloy wheel, wheel cover ร่องยางระดับ 3</p> <p>★★★★★</p>			<p>Right front tire, alloy wheel, wheel cover ร่องยางระดับ 3</p> <p>★★★★★</p>			
<p>Left back fender</p> <p>★★★★★</p>			<p>Right back fender</p> <p>★★★★★</p>

<p>Roof</p> <p>★★★★★</p>			<p>Trunk lid / boot lid</p> <p>★★★★★</p>		<p>Back rear spoiler & under spoiler</p> <p>★★★★★</p>	<p>Back rear bumper</p> <p>★★★★★</p>
<p>Dashboard</p> <p>★★★★★</p>					<p>Steering wheel</p> <p>★★★★☆</p>	
<p>Front left seat</p> <p>★★★★☆</p>					<p>Front right seat</p> <p>★★★★☆</p>	
<p>Front and back left door trim</p> <p>★★★★★</p>					<p>Front and back right door trim</p> <p>★★★★★</p>	
<p>Rear seat</p> <p>★★★★★</p>					<p>Console</p> <p>★★★★★</p>	
					<p>Luggage room</p> <p>★★★★★</p>
