# U-Car Grading Report

รายงานผลการตรวจเช็คสภาพรถยนต์  
ภายใต้การดูแลของสมาคมการประเมินสภาพรถยนต์ประเทศญี่ปุ่น

| รุ่น | HONDA CIVIC | | |
| แบบ | เลขตัวถัง | MRHFC6630GT112669 | |

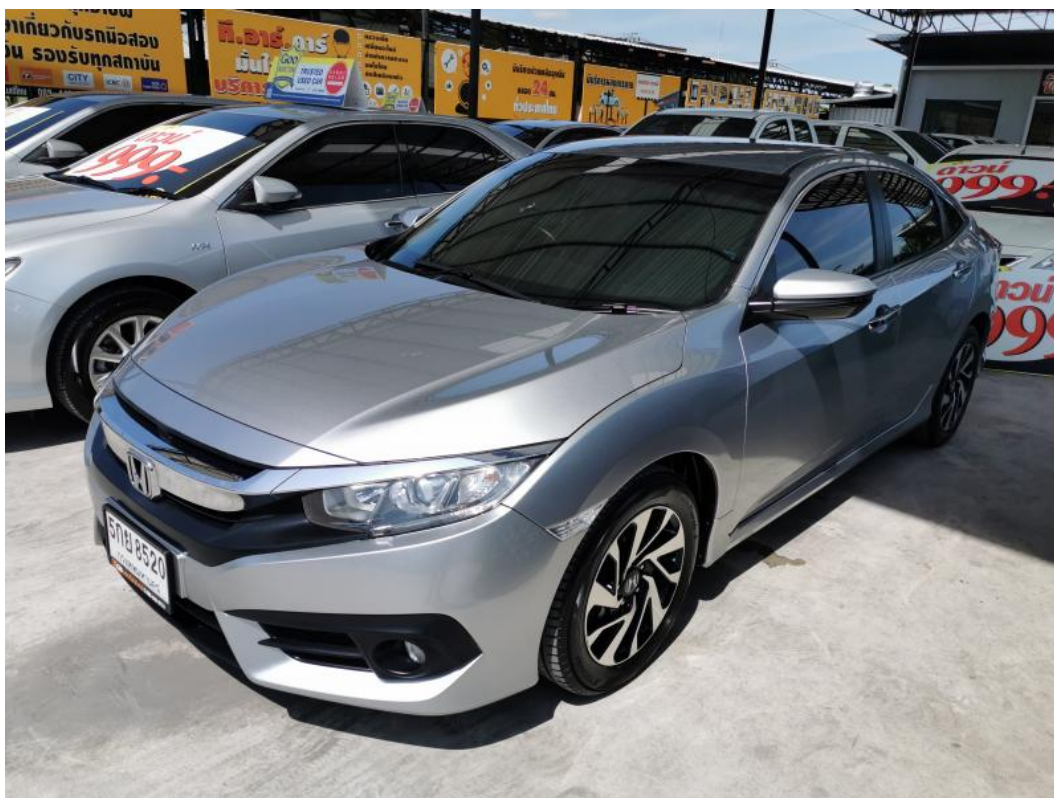
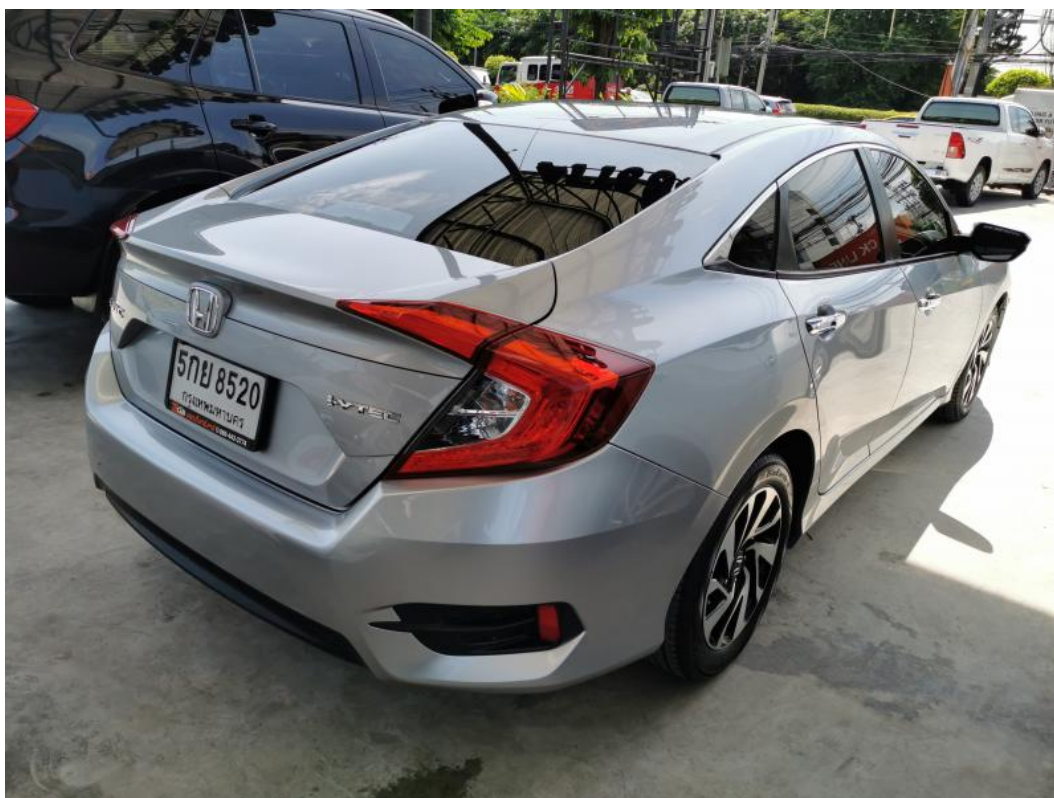
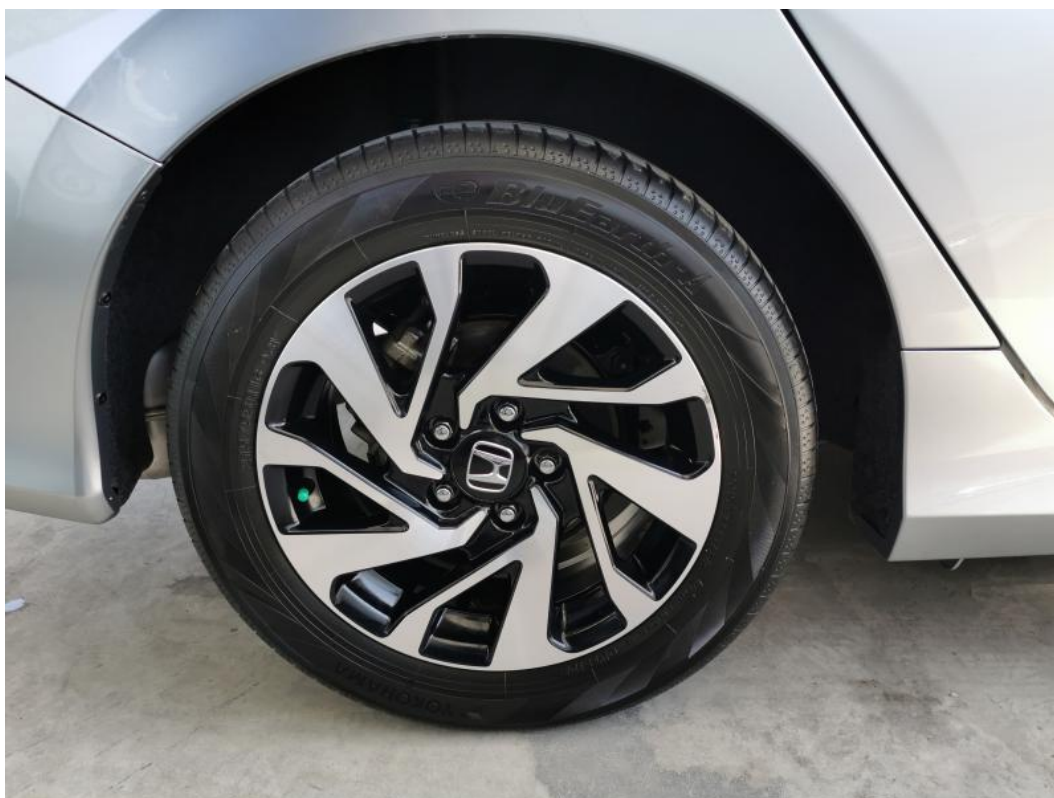
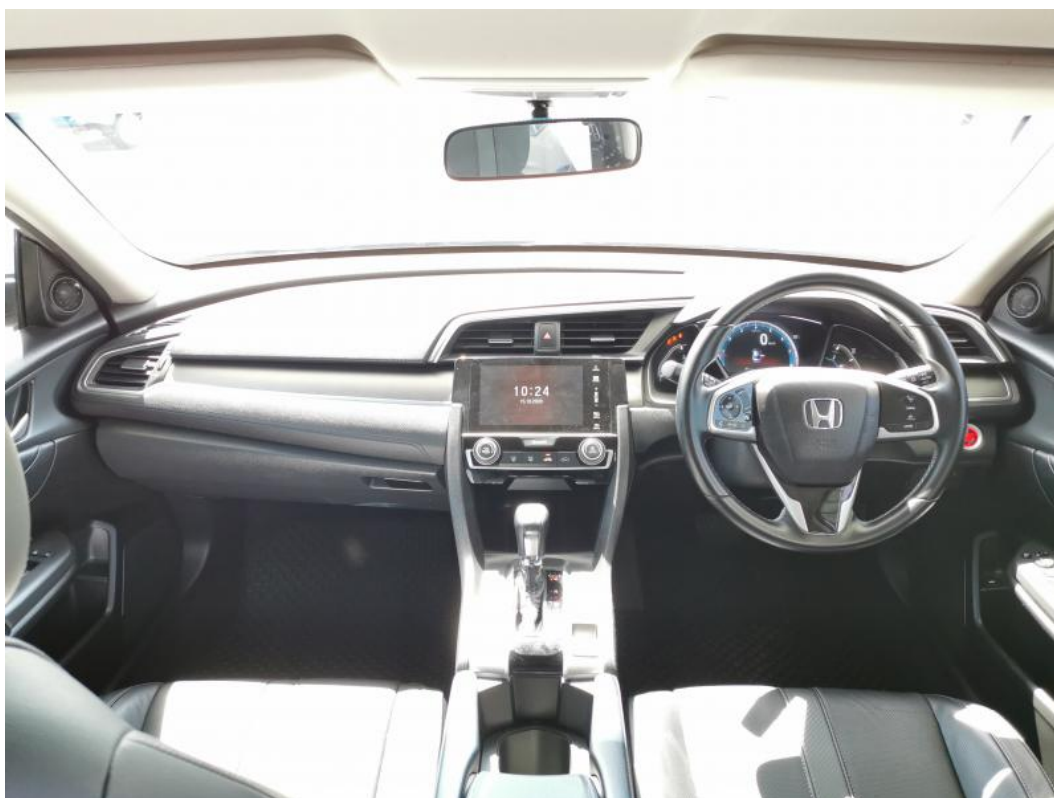
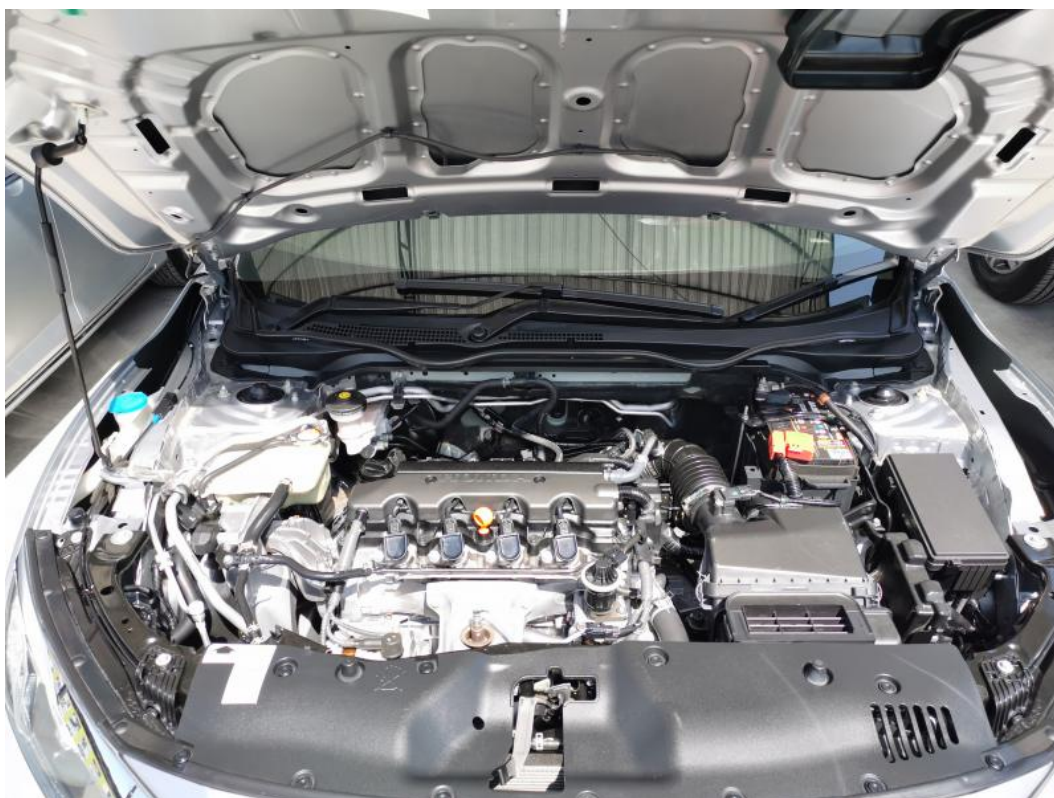
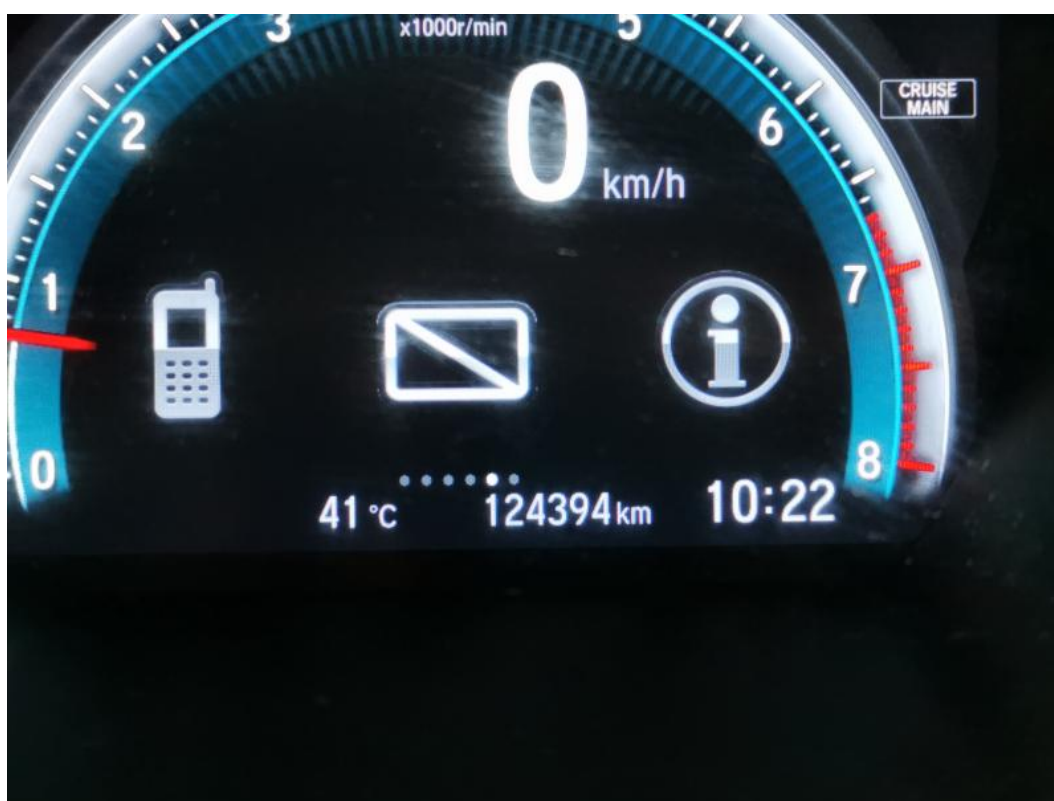
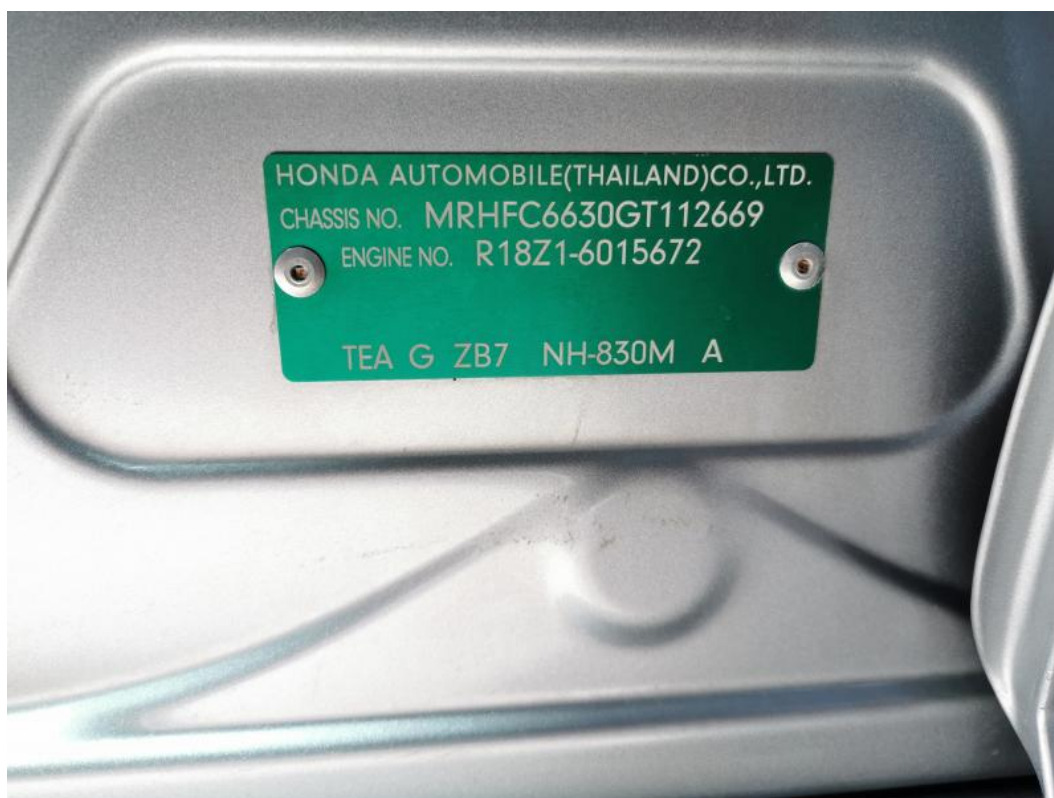
[หน้าต่าง]  
กระจกหน้ารถ หินกระเด็น บางส่วน

[ภายใน]  
Headliner คราบ S
