# U-Car Grading Report

# U-car Grading Report

| รุ่น | TOYOTA CAMRY 2.5HYBRID | | |
| รุ่นปี | 2013 | เลขไมล์ | 142,159กม. |

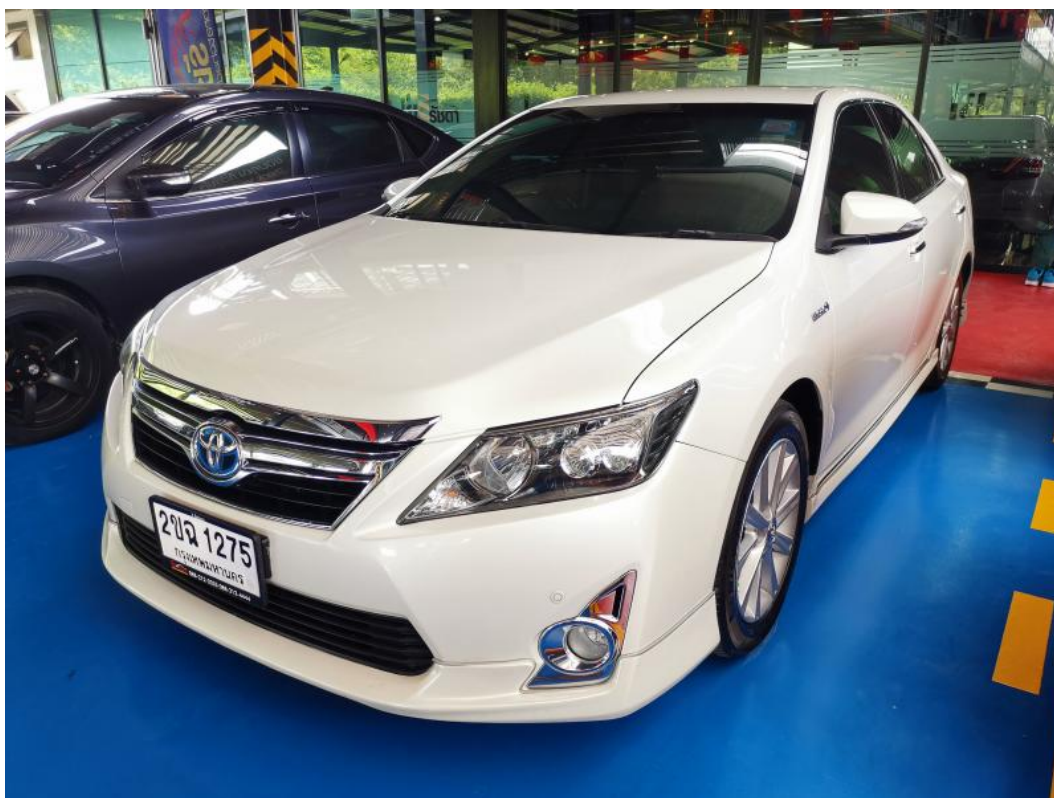
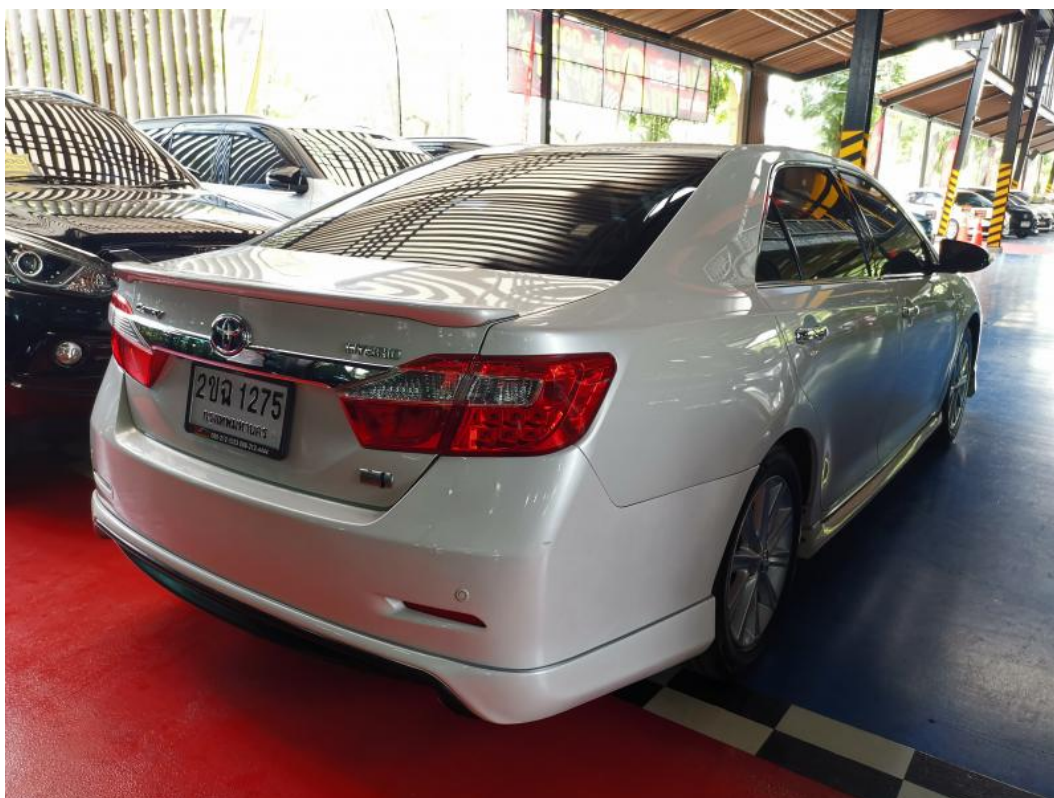
การวินิจฉัย CP 1

| System Name | State |
| Engine and ECT | No Fault Code |
| Hybrid Control | No Fault Code |
| Cruise Control | No Fault Code |
| ABS/VSC/TRC | No Fault Code |
| EMPS | No Fault Code |
| SRS Airbag | No Fault Code |
| Air Conditioner | No Fault Code |
| Combination Meter | No Fault Code |
| HL AutoLeveling | No Fault Code |

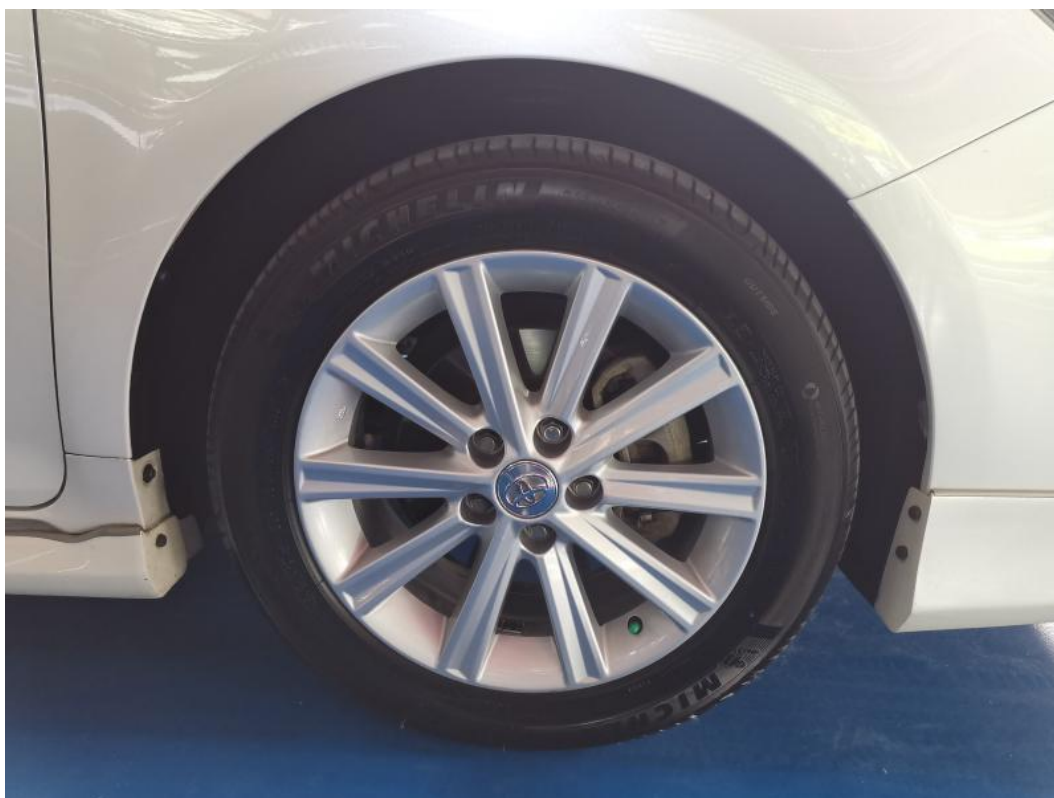
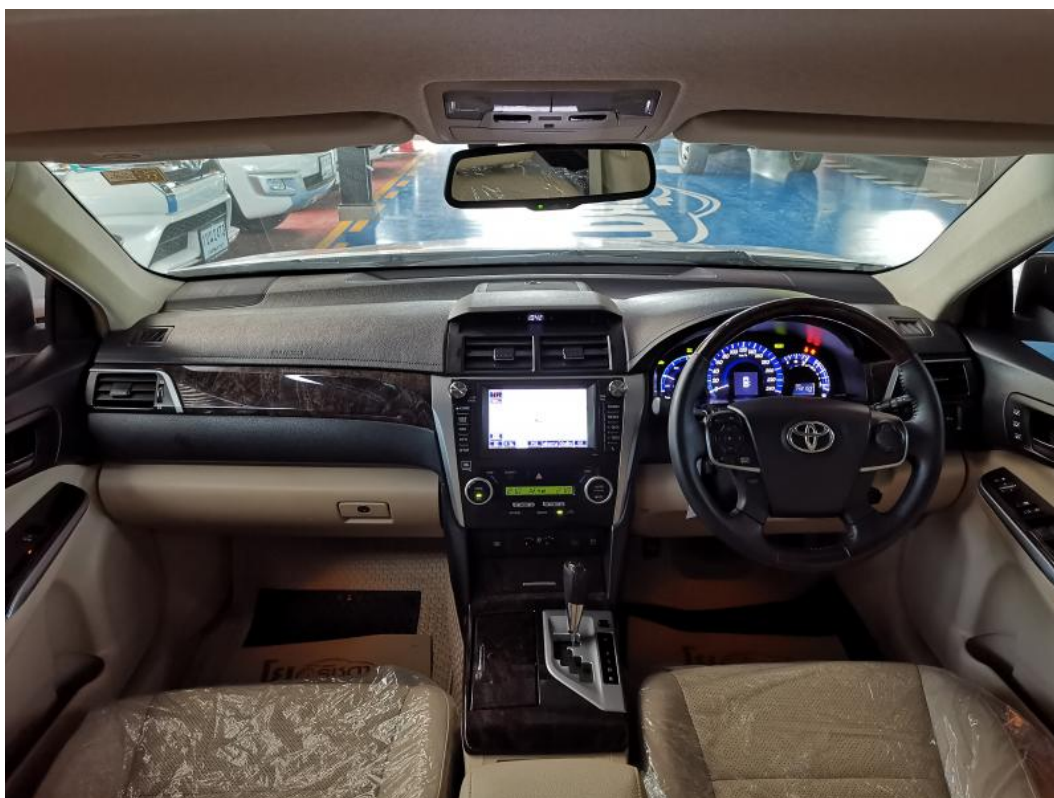
การวินิจฉัย CP 2

| System Name | State |
| Navigation System | No Fault Code |
| Main Body | No Fault Code |
| PM1 Gateway | No Fault Code |
| D-Door Motor | No Fault Code |
| P-Door Motor | No Fault Code |
| RL-Door Motor | No Fault Code |
| RR-Door Motor | No Fault Code |
| Driver Seat | No Fault Code |
| Master Switch | No Fault Code |
