U-Car Grading Report

รายงานผลการตรวจเช็คสภาพรถยนต์
ภายใต้การดูแลของสมาคมการประเมินสภาพรถยนต์ประเทศไทย

รุ่น	PORSCHE CAYENNE S		
สี	White		
รุ่นปี	-	เลขไมล์	42,214กม.
แบบ	เลขตัวถัง	WP1ZZZ92ZFLA50643	
หมายเหตุ

ภายนอก	★★★★★
ภายใน	★★★★★
โครงสร้าง	สภาพดีเยี่ยม
เครื่องยนต์	สภาพดี
วันที่ตรวจสอบ	2019/3/22
สาขา	Triple M
ที่อยู่

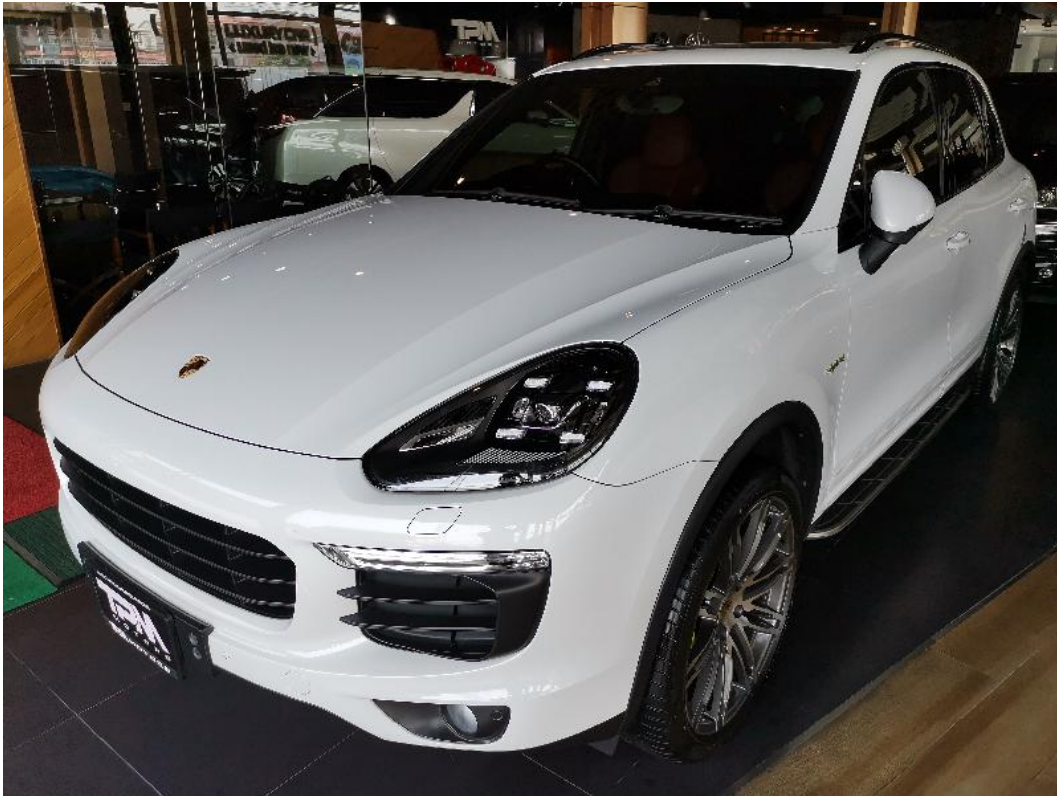
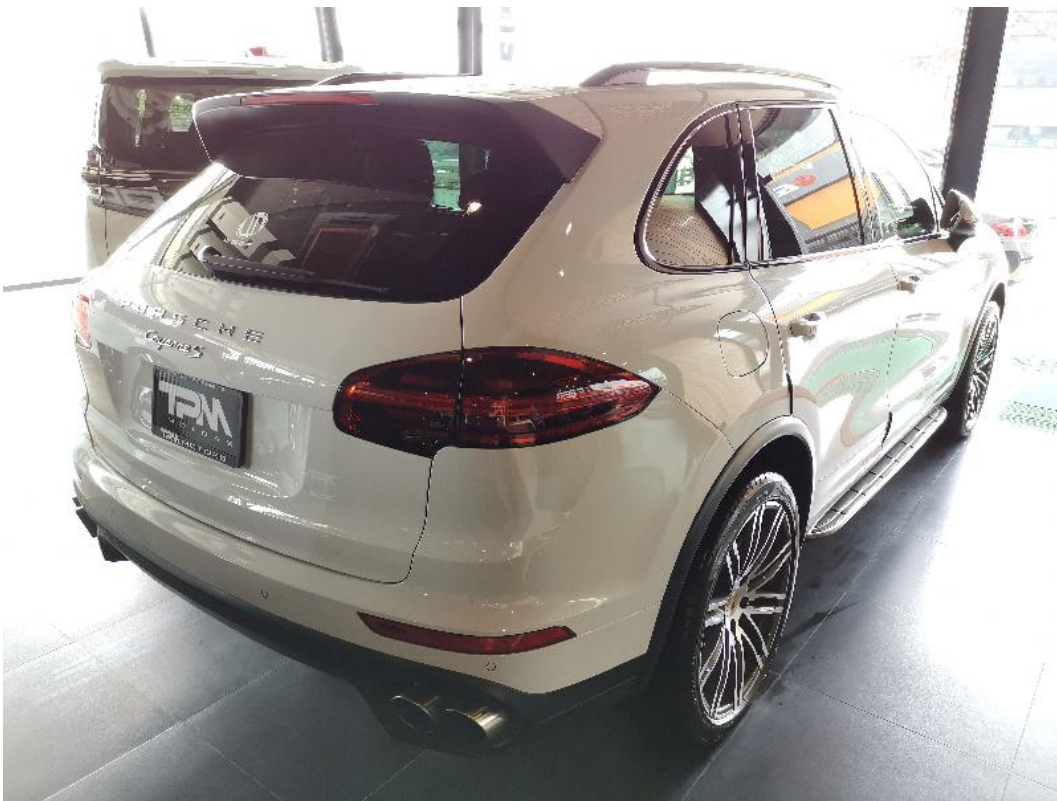
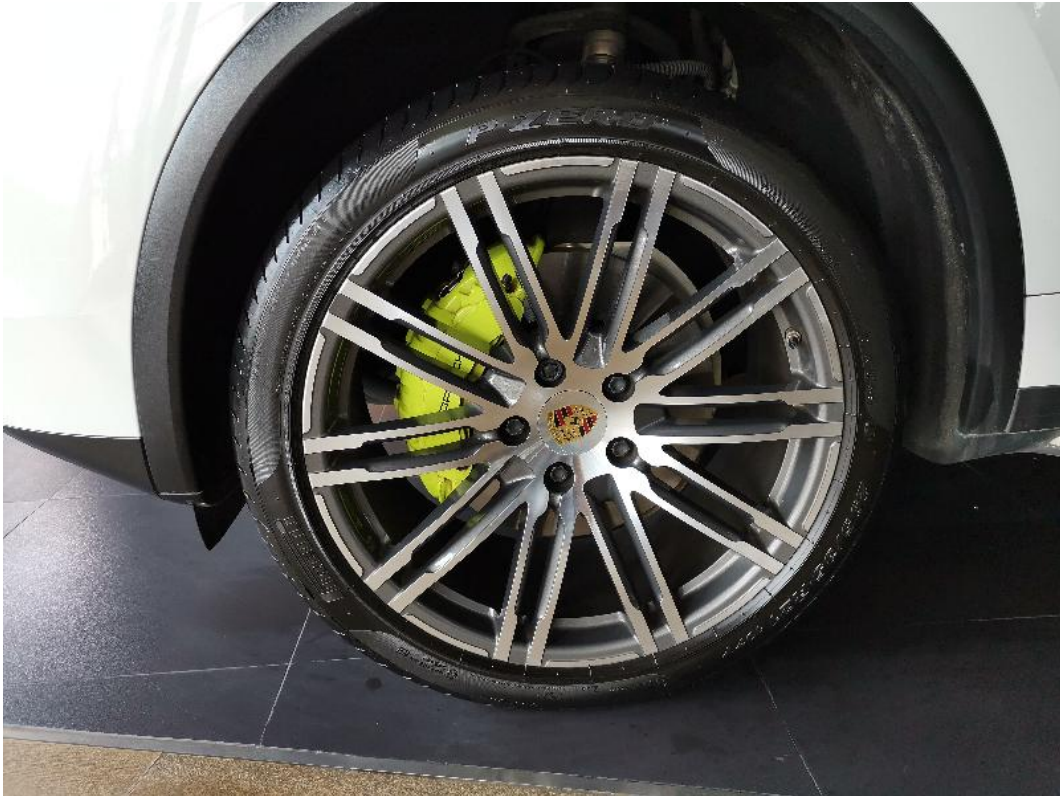
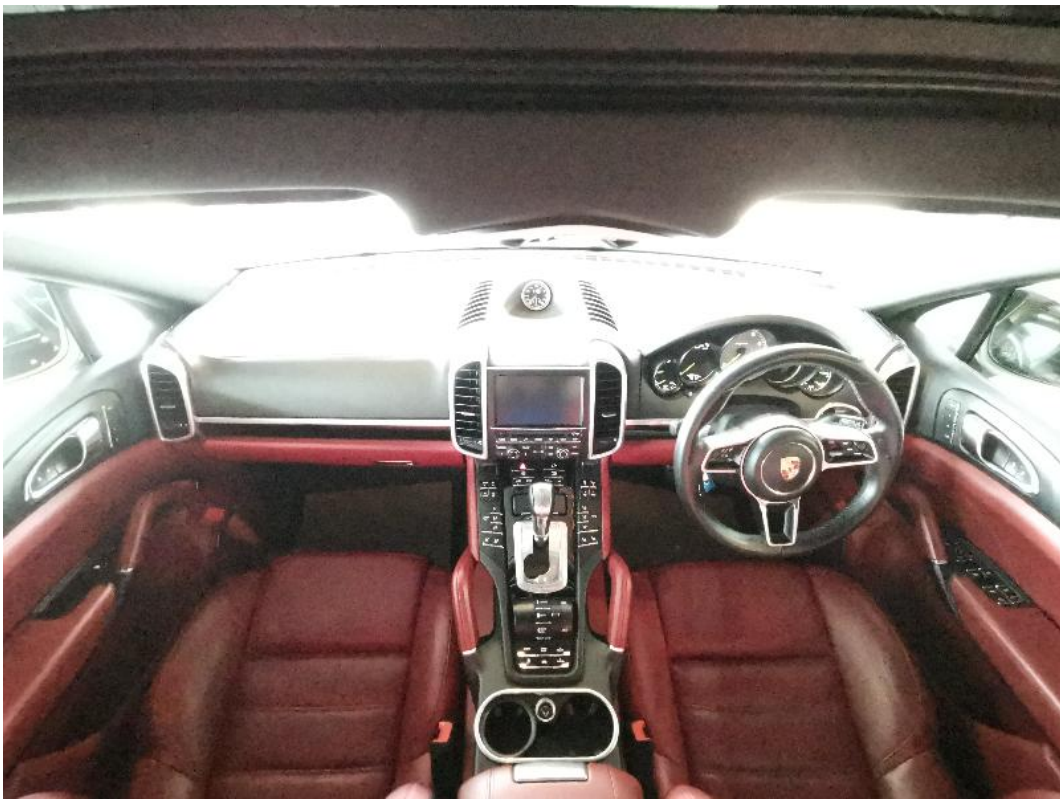
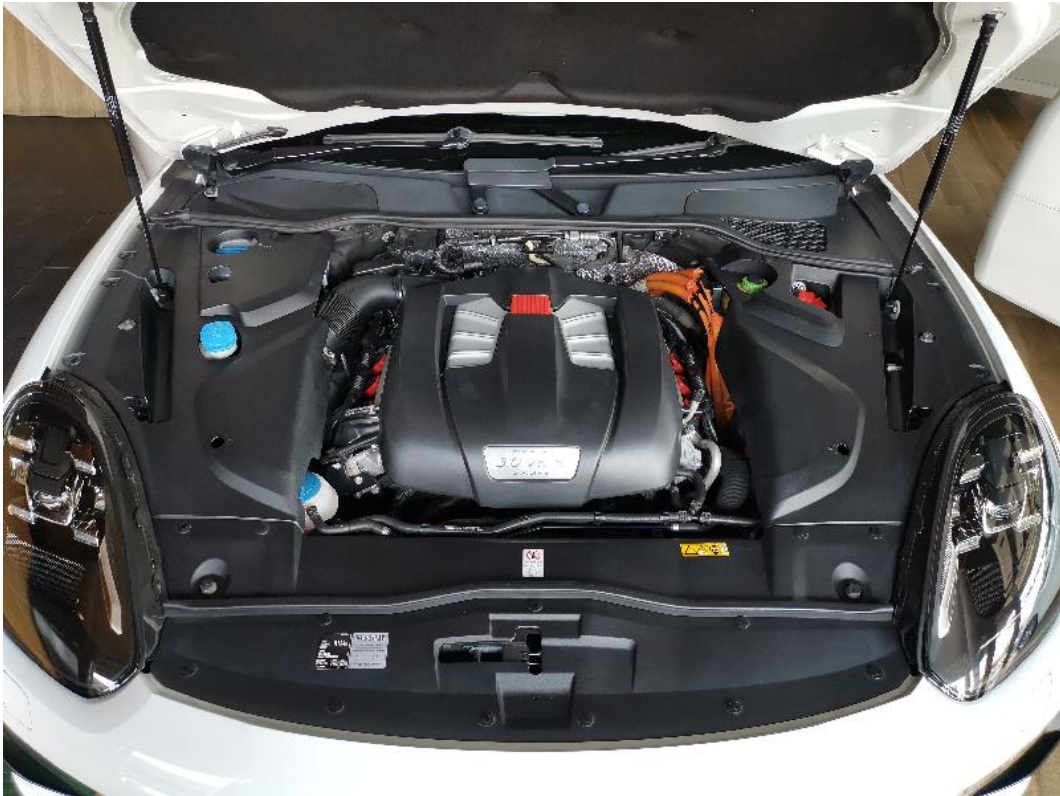
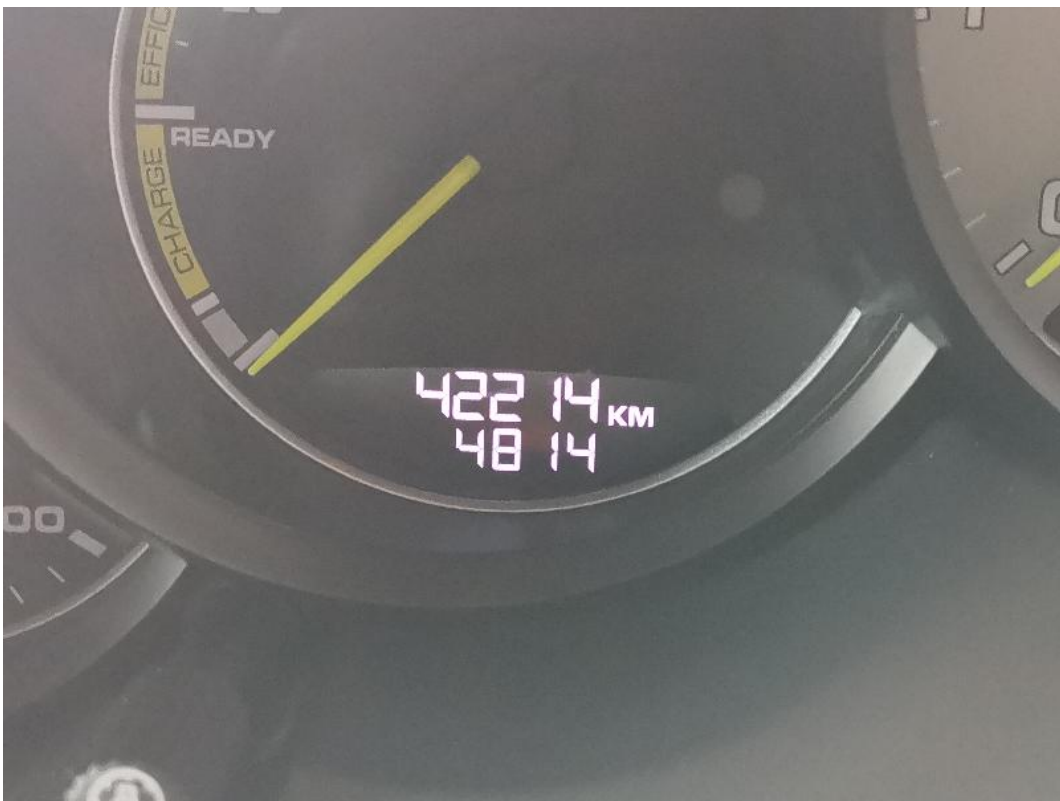
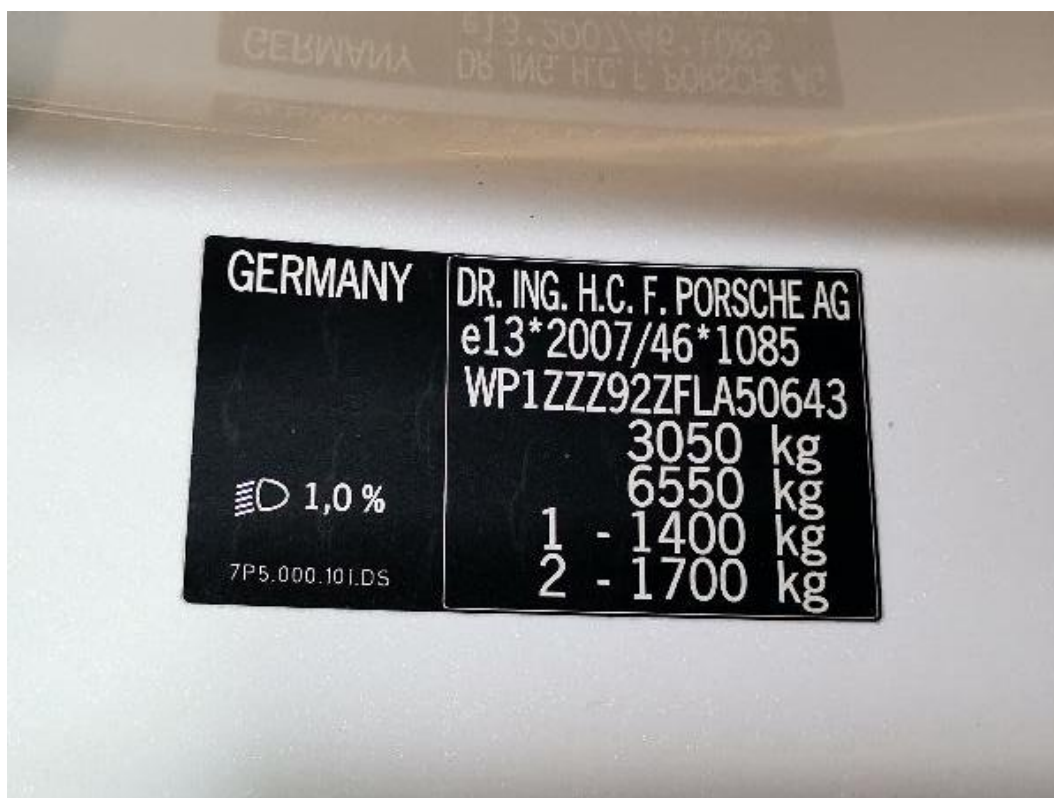
การวินิจฉัย CP 1

Health Report

PORSCHE V22.30 > Automatically Searc...Cayenne(As of 2011) > Health Report

System Name	State
Airbag	OK
Gateway	OK
DME (Digital engine electronics)	OK
Tiptronic transmission control	OK
High-voltage battery	OK
High-voltage power electronics	OK
Instrument cluster	OK
Steering wheel electronic	OK
Lane Change Assist	Unknown
Additional instrument:watch	OK
PCM/CDR (Communication Management/CD Radio)	OK
TV tuner	OK
External amplifier	OK
Air conditioning	OK
A/C compressor	OK
