# U-Car Grading Report

รายงานผลการตรวจเช็คสภาพรถยนต์  
ภายใต้การดูแลของสมาคมการประเมินสภาพรถยนต์ประเทศญี่ปุ่น

| รุ่น | TOYOTA VIOS 1.5 E | | |
| รุ่นปี | 2013 | เลขไมล์ | 67,814กม. |

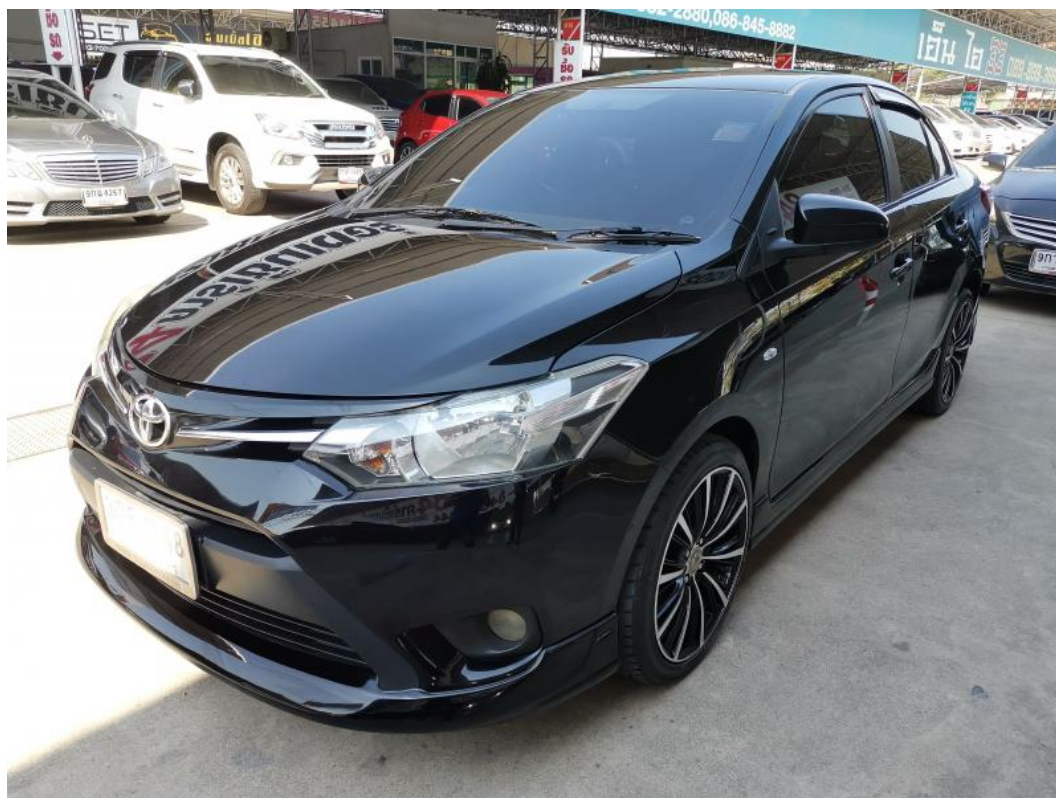
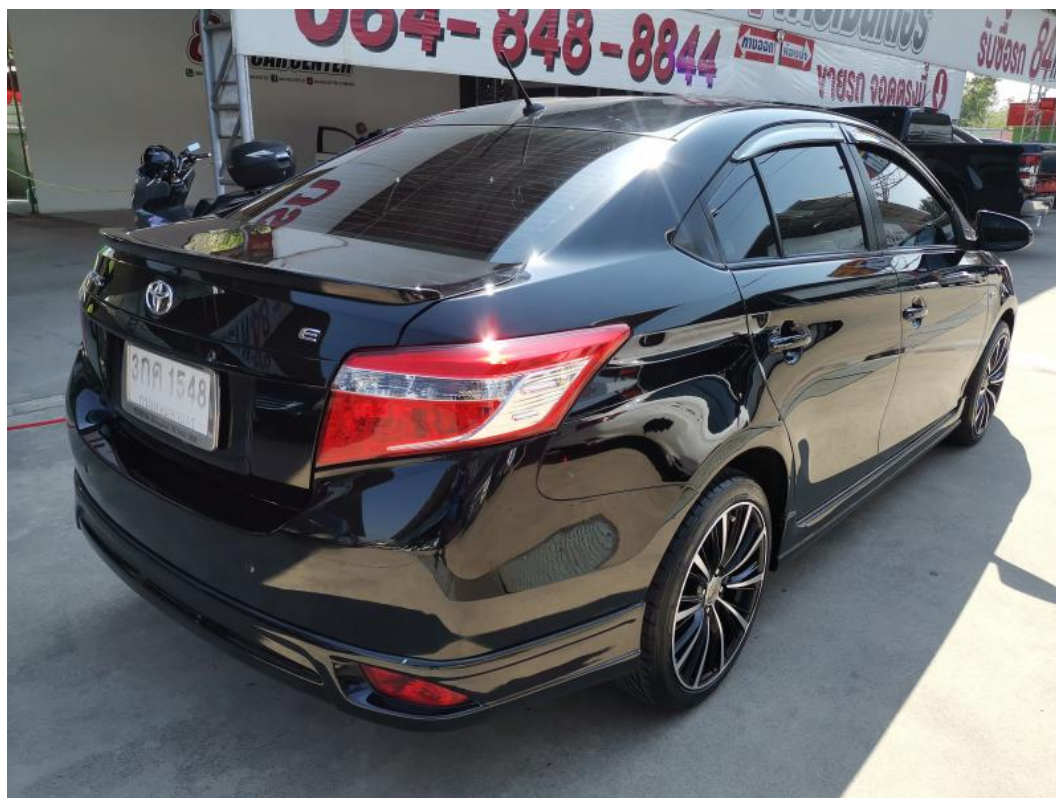
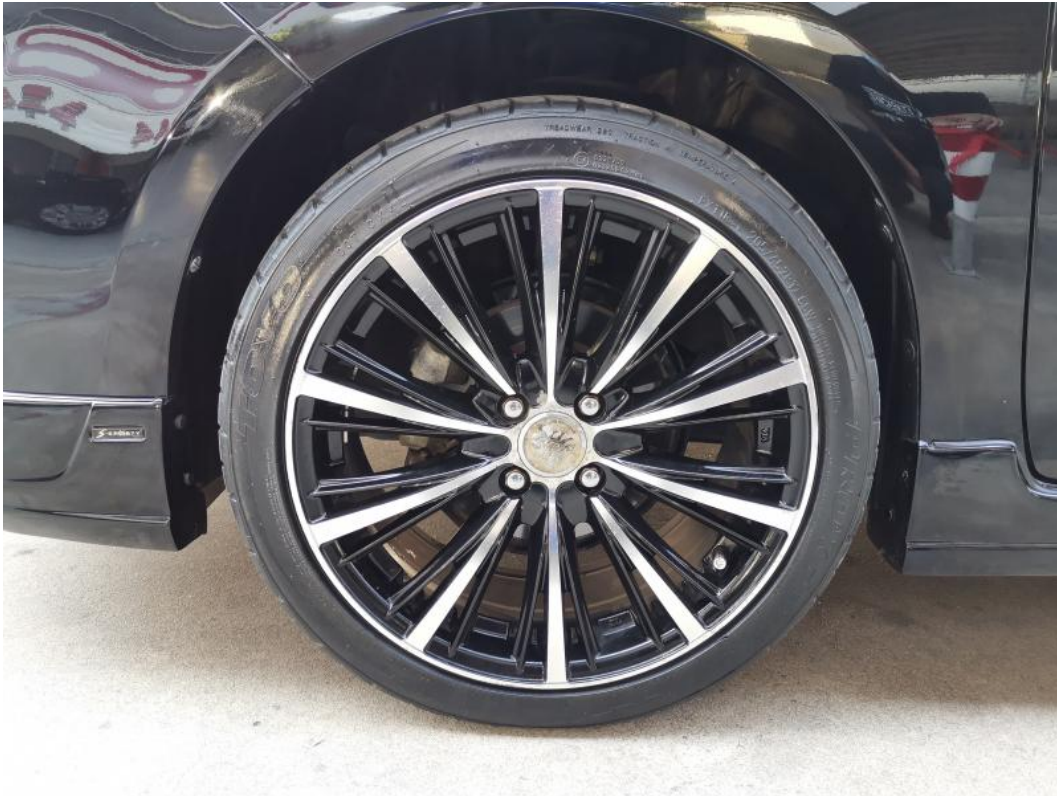
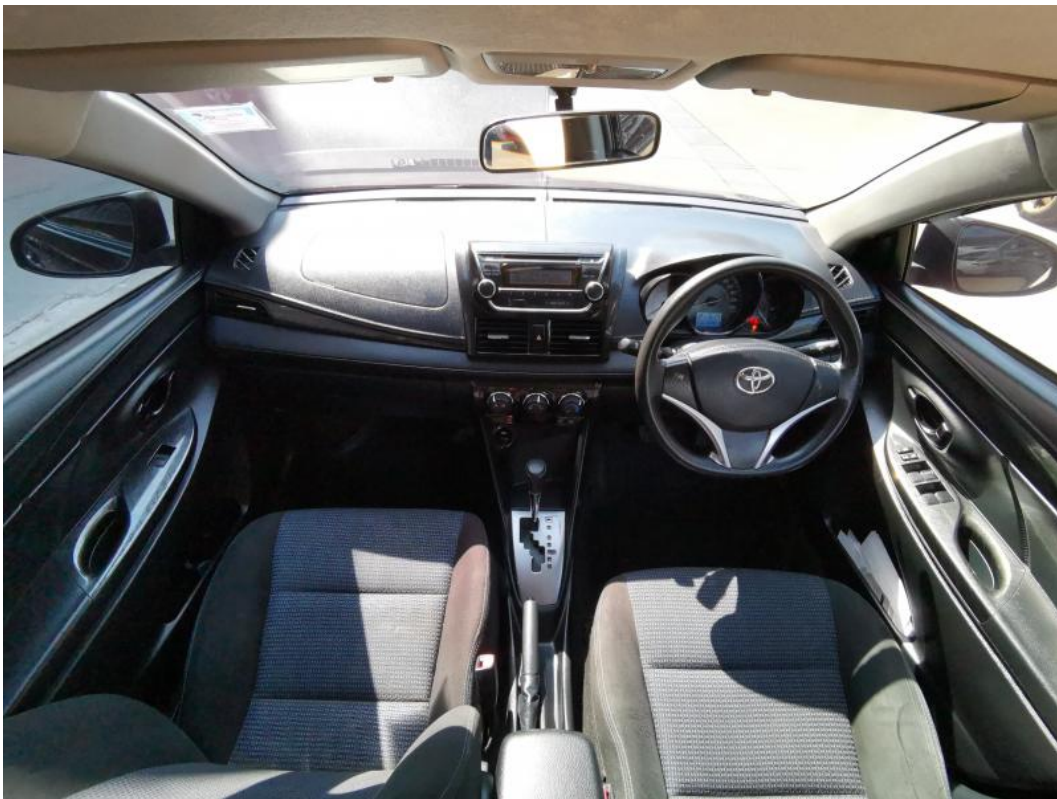
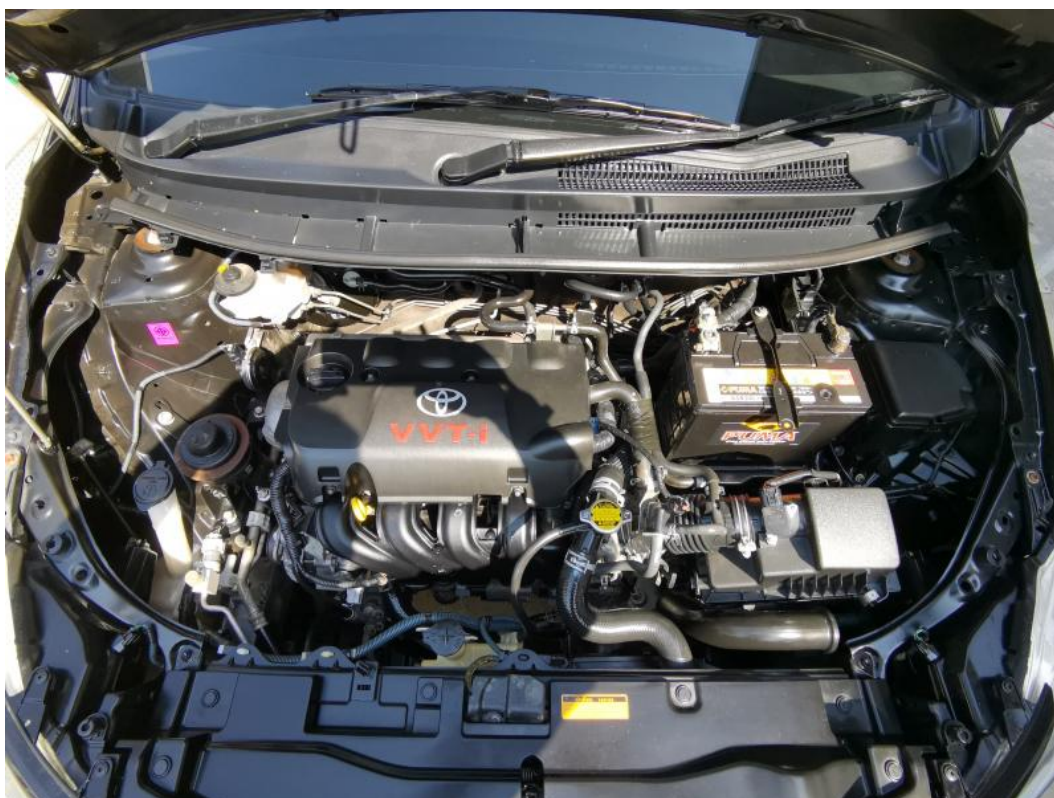
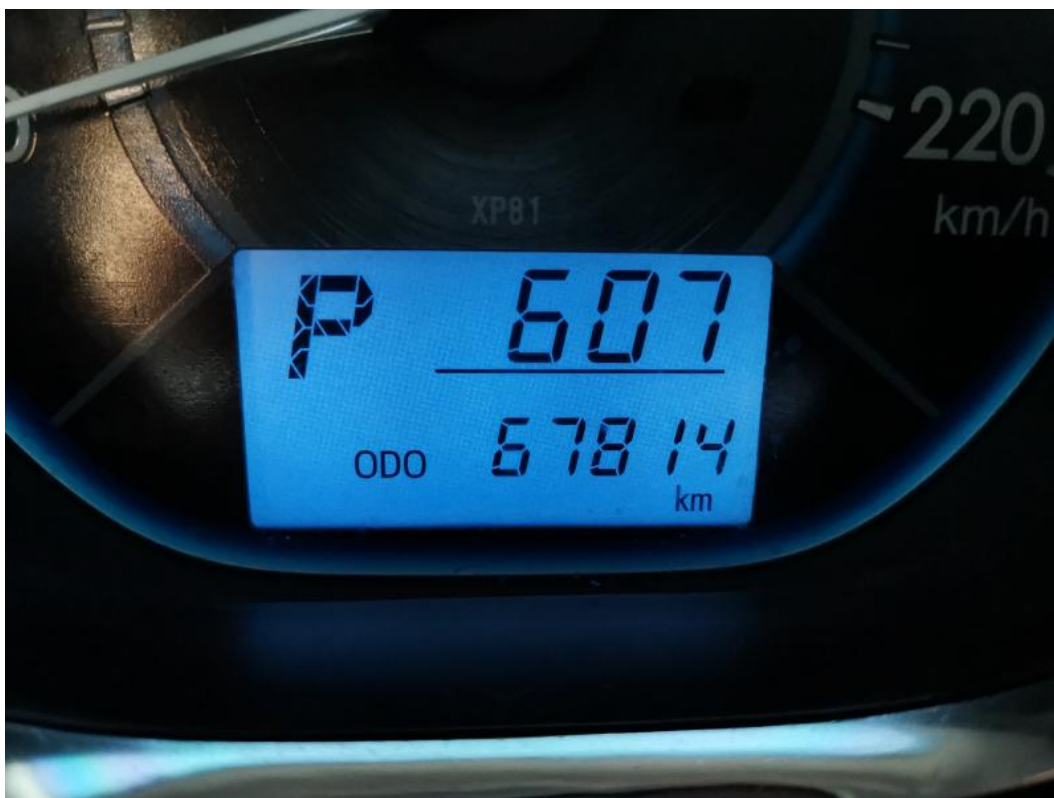
การวินิจฉัย CP 1

| Health Report | |
| TOYOTA/LEXUS V49.43 > 16PIN... > VIOS > Others > w/o Smart Key | |
| Engine and ECT | No Fault Code |
| ABS/VSC/TRC | No Fault Code |
| EMPS | No Fault Code |
| SRS Airbag | No Fault Code |
| Combination Meter | No Fault Code |
| Immobiliser | No Fault Code |
