U-Car Grading Report

รายงานผลการตรวจเช็คสภาพรถยนต์
ภายใต้การดูแลของสมาคมการประเมินสภาพรถยนต์ประเทศไทย

รุ่น	TOYOTA FORTUNER 3.0 4X4 NAVI		
สี	White		
รุ่นปี	2014	เลขไมล์	141,639กม.
แบบ	เลขตัวถัง	MR0YZ59G201145297

ภายนอก	★★★★★
ภายใน	★★★☆☆
โครงสร้าง	สภาพดีเยี่ยม
เครื่องยนต์	สภาพดี
วันที่ตรวจสอบ	2019/4/26
สาขา	THE EXCLUSIVE MOTORS
ที่อยู่

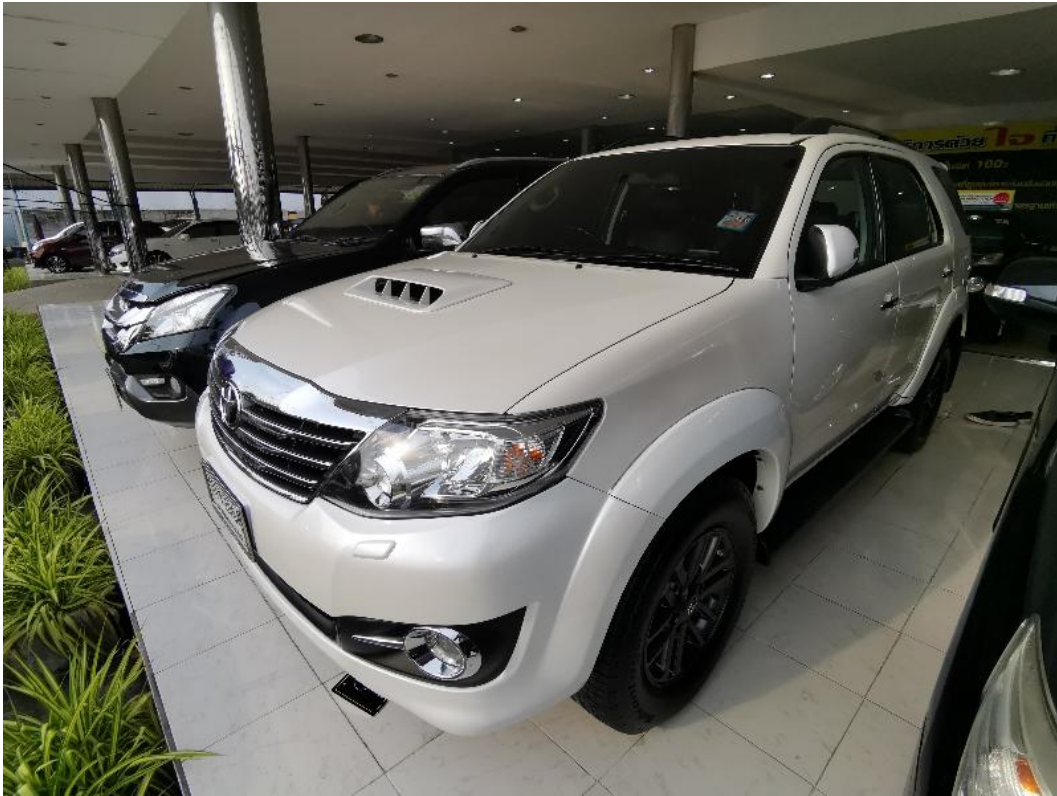
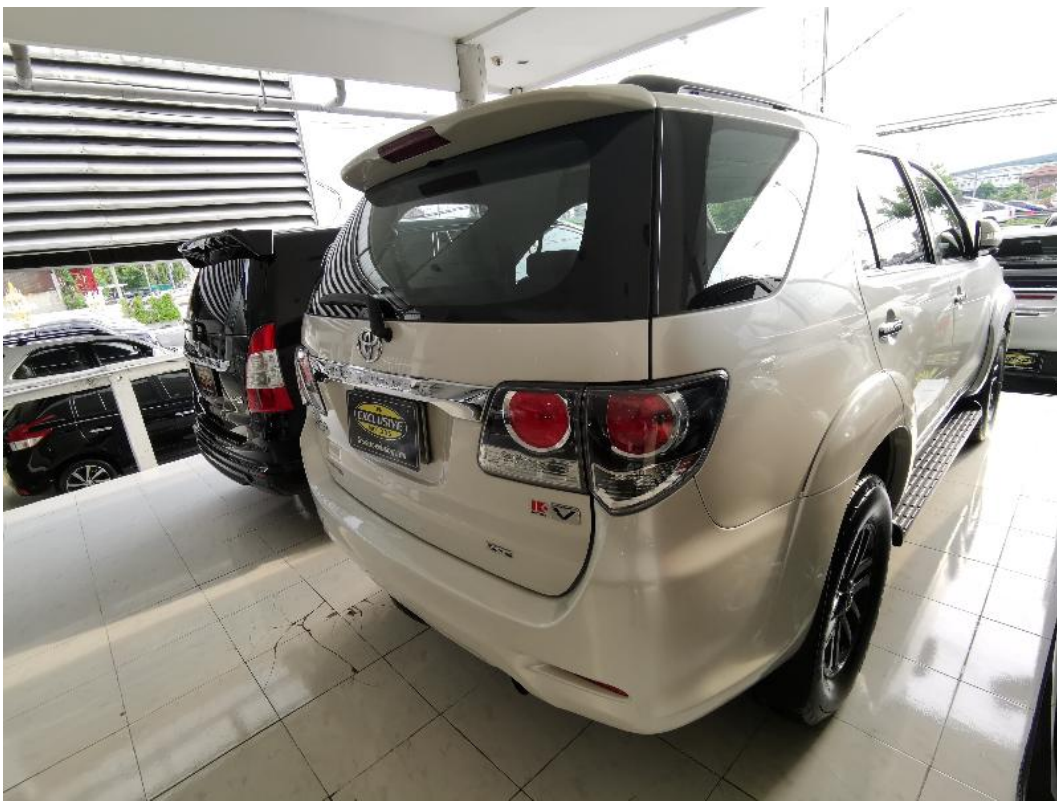
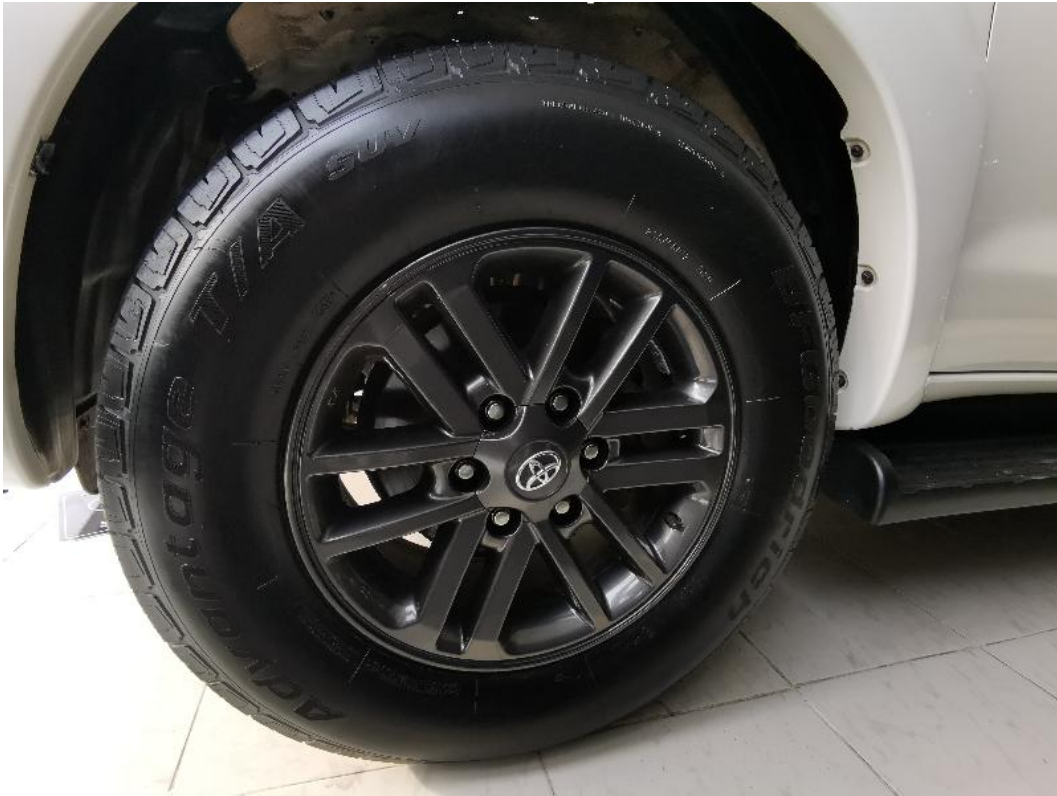
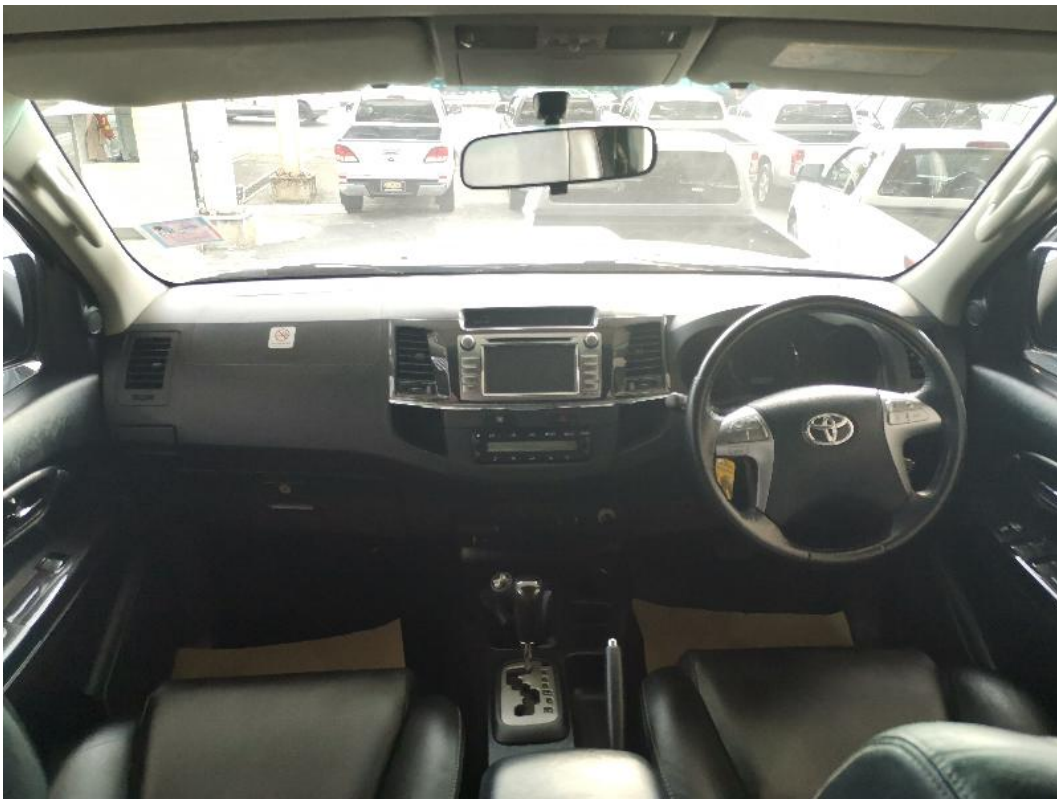
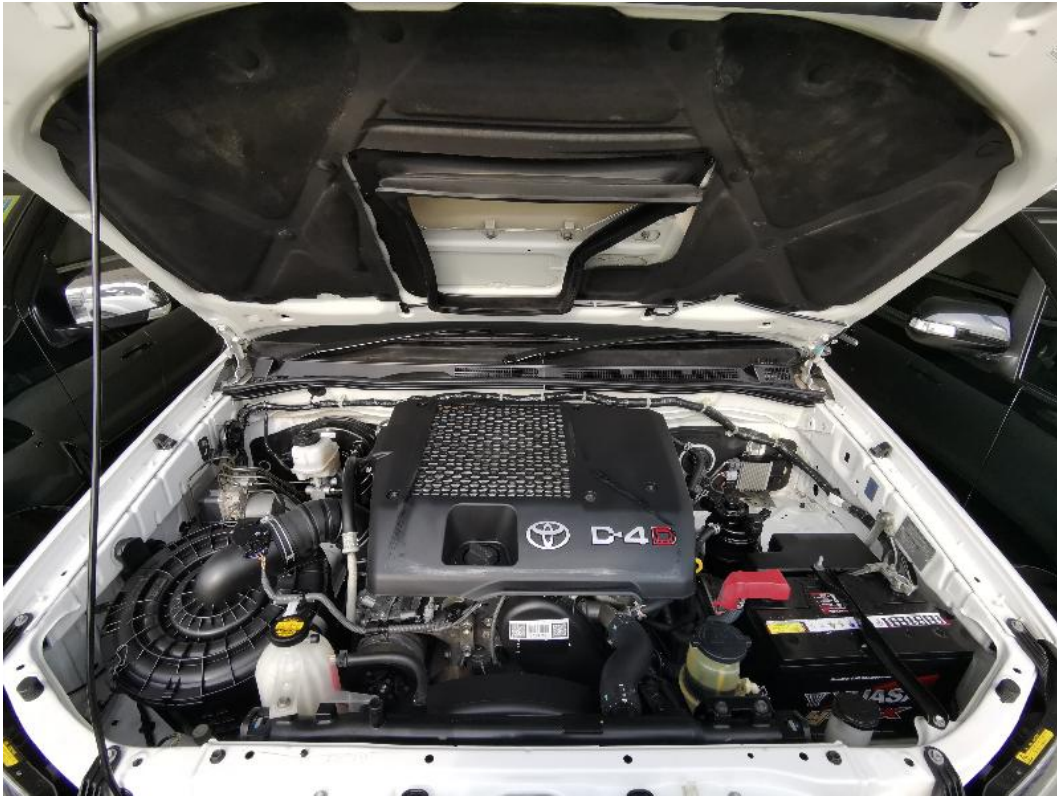
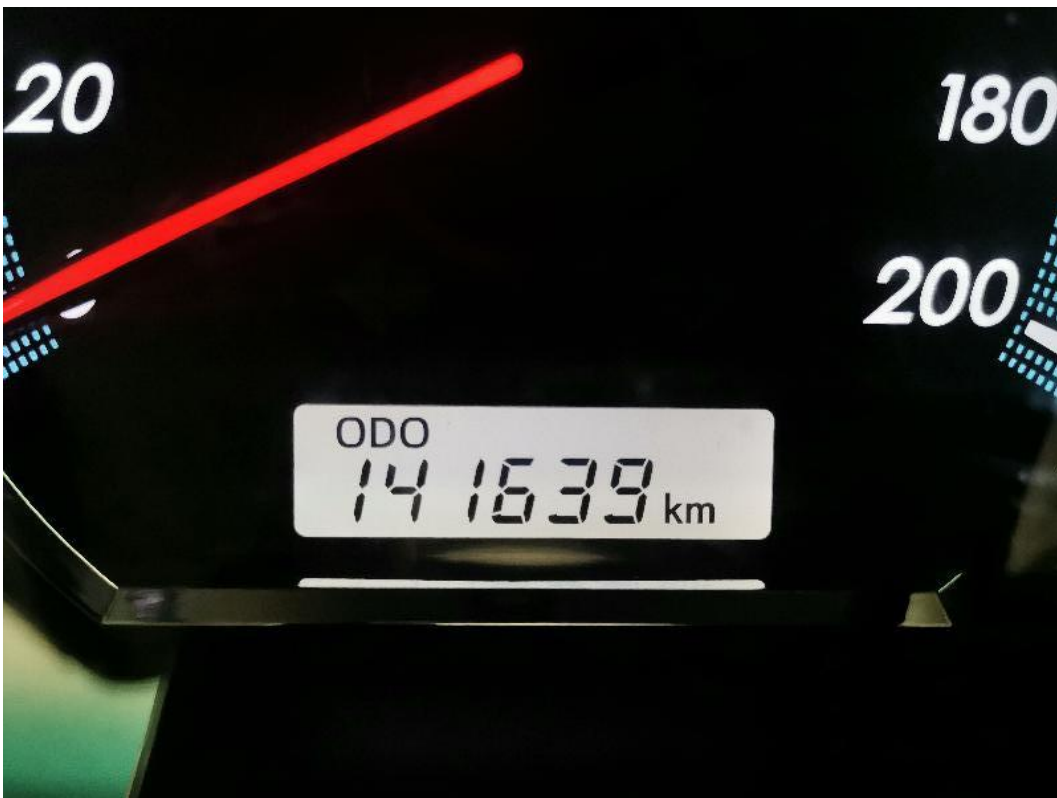
Front left fender ★★★★★	Bonnet / hood ★★★★★	Front bumper ★★★★★	Front right fender ★★★★★	<p>[หน้าต่าง] กระจกหน้ารถ หินกระเด็น บางส่วน</p> <p>[ภายใน] การขับซี รอยย่น,รอยขีดข่วน มี ตกแต่งอื่นๆ คราบ SS Headliner คราบ SS Headliner รอยย่น M</p>
Front left tire, alloy wheel, wheel cover ร่องยางระดับ 7 ★★★★★			Front right tire, alloy wheel, wheel cover ร่องยางระดับ 7 ★★★★★	
Front left door ★★★★★			Front right door ★★★★★	
Left side step / side spoiler ★★★★★			Right side step / side spoiler ★★★★★	
Rear left door ★★★★★			Rear right door ★★★★★	
Left back tire, alloy wheel, wheel cover ร่องยางระดับ 7 ★★★★★			Right front tire, alloy wheel, wheel cover ร่องยางระดับ 7 ★★★★★	
Left back fender ★★★★★			Right back fender ★★★★★	
Roof ★★★★★	Trunk lid / boot lid ★★★★★	Back rear spoiler & under spoiler ★★★★★	Back rear bumper ★★★★★	
Dashboard ★★★★★		Steering wheel ★★★★☆☆	Front right seat ★★★★☆☆	
Front left seat ★★★★★			Front and back right door trim ★★★★★

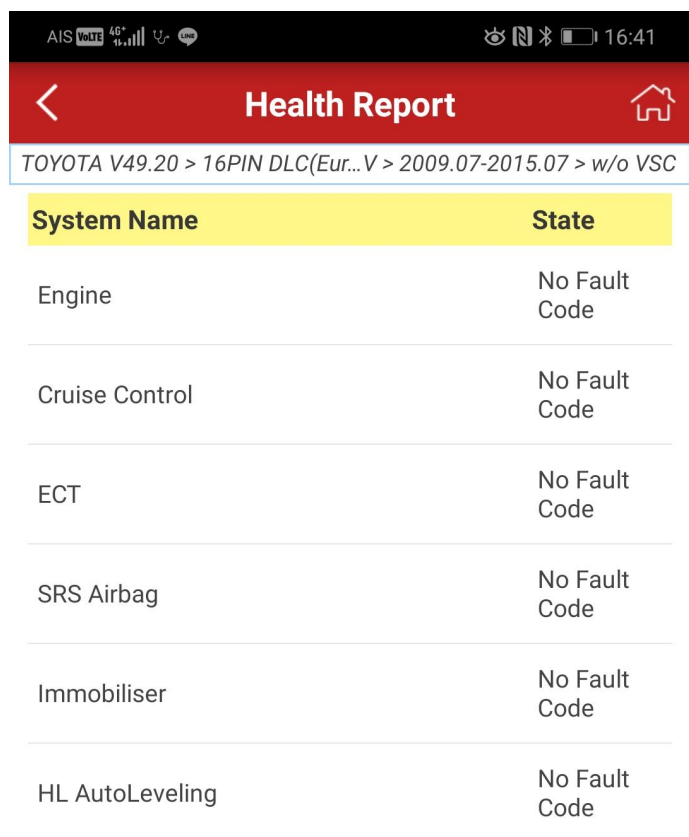
การวินิจฉัย CP 1

Health Report

TOYOTA V49.20 > 16PIN DLC(Eur...V > 2009.07-2015.07 > w/o VSC

System Name	State
Engine	No Fault Code
Cruise Control	No Fault Code
ECT	No Fault Code
SRS Airbag	No Fault Code
Immobiliser	No Fault Code
HL AutoLeveling	No Fault Code

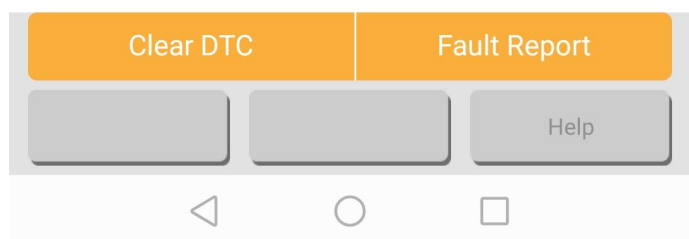
การวินิจฉัย CP 2

Clear DTC Fault Report
