# U-Car Grading Report

หนังสือรับรอง โดย GOO INSPECTION

| รุ่น | TOYOTA HILUX VIGO 2.5 | | |
| แบบ | เลขตัวถัง | MR0ER19G904533833 | |

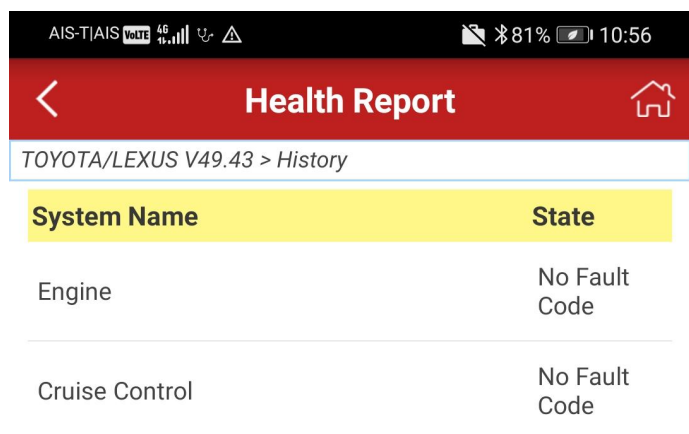
การวินิจฉัย CP 1

A screenshot of a mobile application showing a "Health Report" for a Toyota/Lexus V49.43. The report lists two systems: Engine and Cruise Control, both with "No Fault Code". The status bar at the top shows "AIS-TJAIS VoLTE", signal strength, 81% battery, and the time 10:56.

| System Name | State |
|---|---|
| Engine | No Fault Code |
| Cruise Control | No Fault Code |
