# U-Car Grading Report

# U-car Grading Report

รุ่น	MITSUBISHI TRITON 2.4		
สี	ขาว	หมายเลขทะเบียน (Plate number)	ขม108
รุ่นปี	2020	เลขไมล์	56,321กม.
แบบ	เลขตัวถัง	MMTJLKK20MH008819

วันที่ตรวจสอบ	27 มีนาคม 2567	วันที่ตรวจสอบอีกครั้ง	
---------------	----------------	-----------------------	--

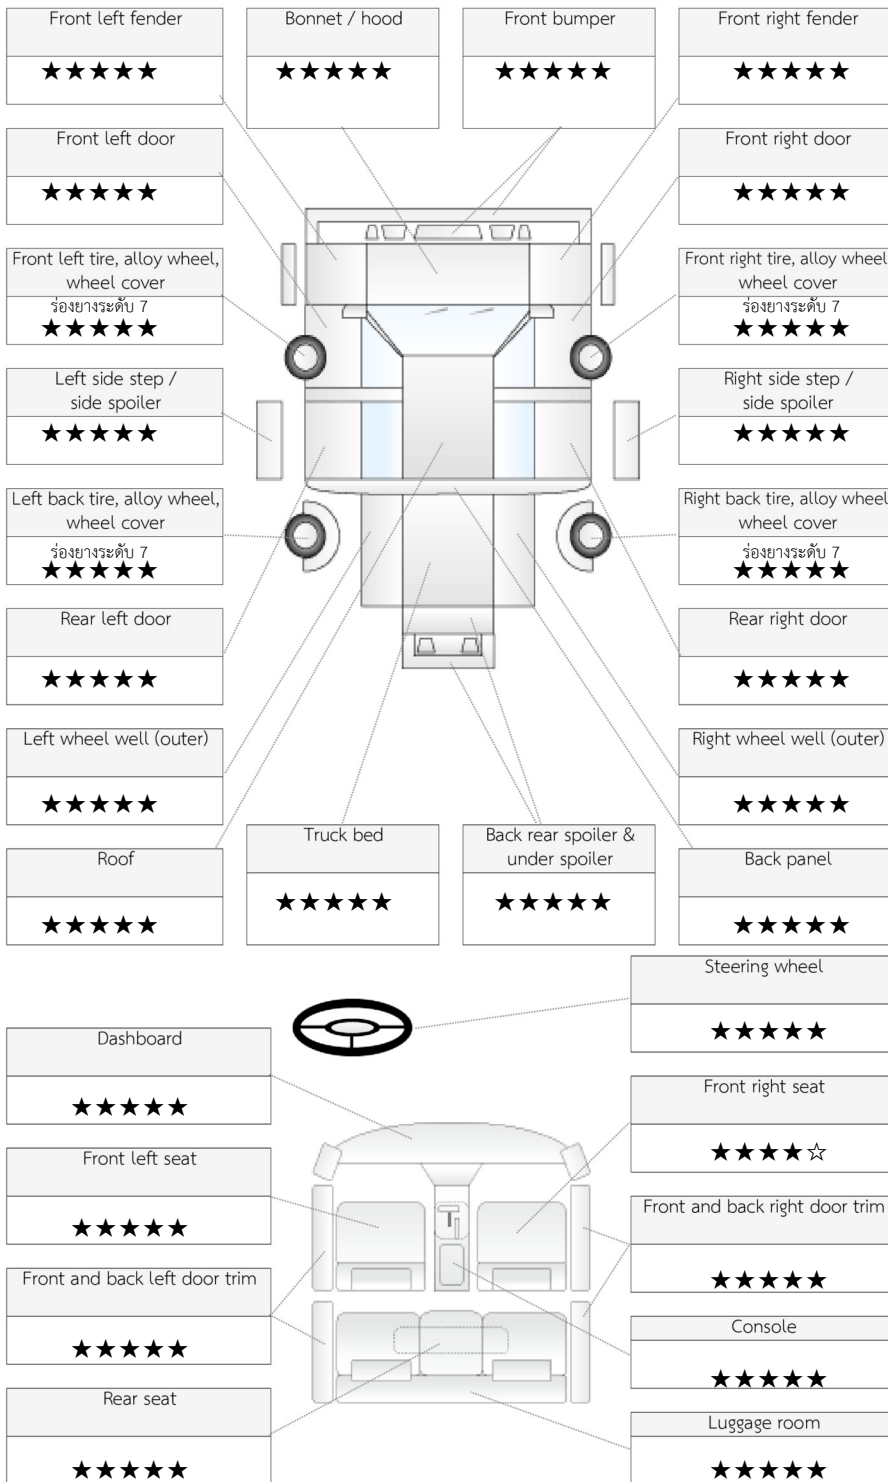
บังโคลนหน้า(ฝั่งขวา) เปลี่ยน

[สถานที่ให้บริการซ่อม]  
เสาน้ำห้องโดยสาร(ฝั่งขวา) เครื่องมือติดตั้ง  
คานหมอน้ำ ความเสียหาย

[บันทึก]  
แผงหลังห้องโดยสาร เคาะพ่นสี มี  
เสาน้ำห้องโดยสาร(ฝั่งขวา) พ่นสี มี

[หน้าต่าง]  
กระจกหน้ารถ หินกะเทาะ บางส่วน

[ภายใน]  
หัวเกียร์ รอยย่น/ถลอก มี  
แผงพลาสติกอื่นๆ รอยขีดข่วน บางส่วน  
ผ้าหลังคา คราบ เล็ก  
แผงพลาสติกอื่นๆ รอยย่น เล็กน้อย
