U-Car Grading Report

รายงานผลการตรวจเช็คสภาพรถยนต์
ภายใต้การดูแลของสมาคมการประเมินสภาพรถยนต์ประเทศไทย

รุ่น	TOYOTA VIOS 1.5 E		
สี	Silver	หมายเลขทะเบียน (Plate number)	4กน1081
รุ่นปี	2015	เลขไมล์	84,568กม.
แบบ	เลขตัวถัง	MR2BT9F3301200816	
หมายเหตุ	ทำสีใหม่ด้วยสีเดิม

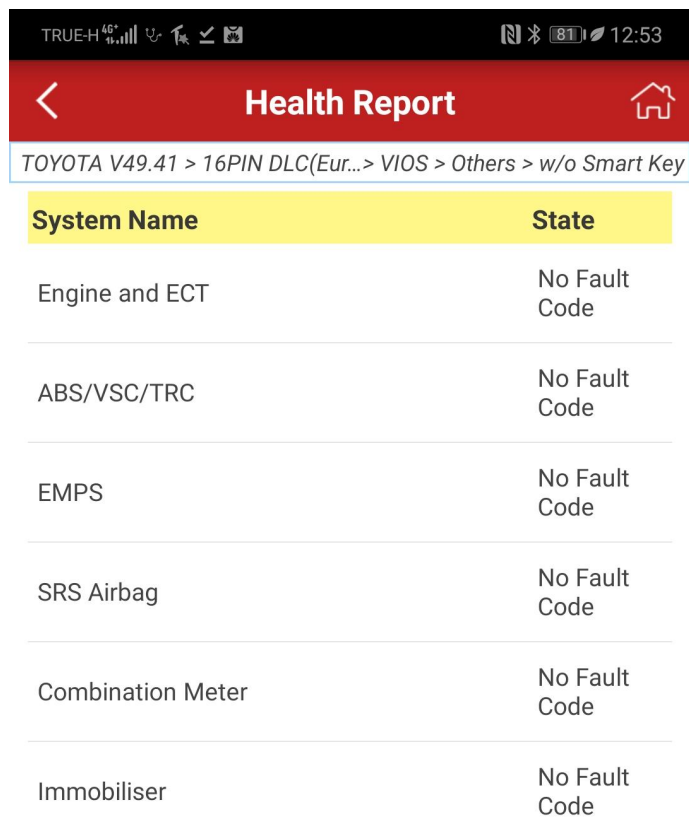
การวินิจฉัย CP 1

Health Report

TOYOTA V49.41 > 16PIN DLC(Eur...> VIOS > Others > w/o Smart Key

System Name	State
Engine and ECT	No Fault Code
ABS/VSC/TRC	No Fault Code
EMPS	No Fault Code
SRS Airbag	No Fault Code
Combination Meter	No Fault Code
Immobiliser	No Fault Code
