# U-Car Grading Report

หนังสือรับรอง โดย GOO INSPECTION

| รุ่น | HONDA CITY 1.5V | | |
| รุ่นปี | 2013 | เลขไมล์ | 197,343กม. |

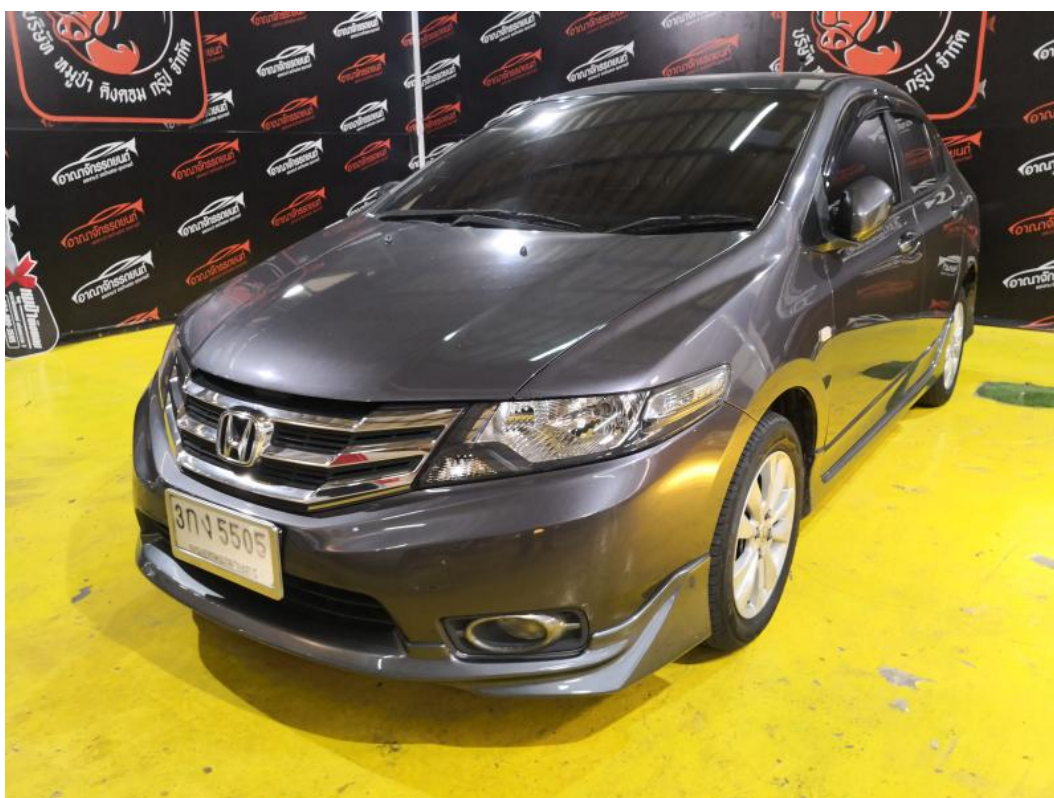
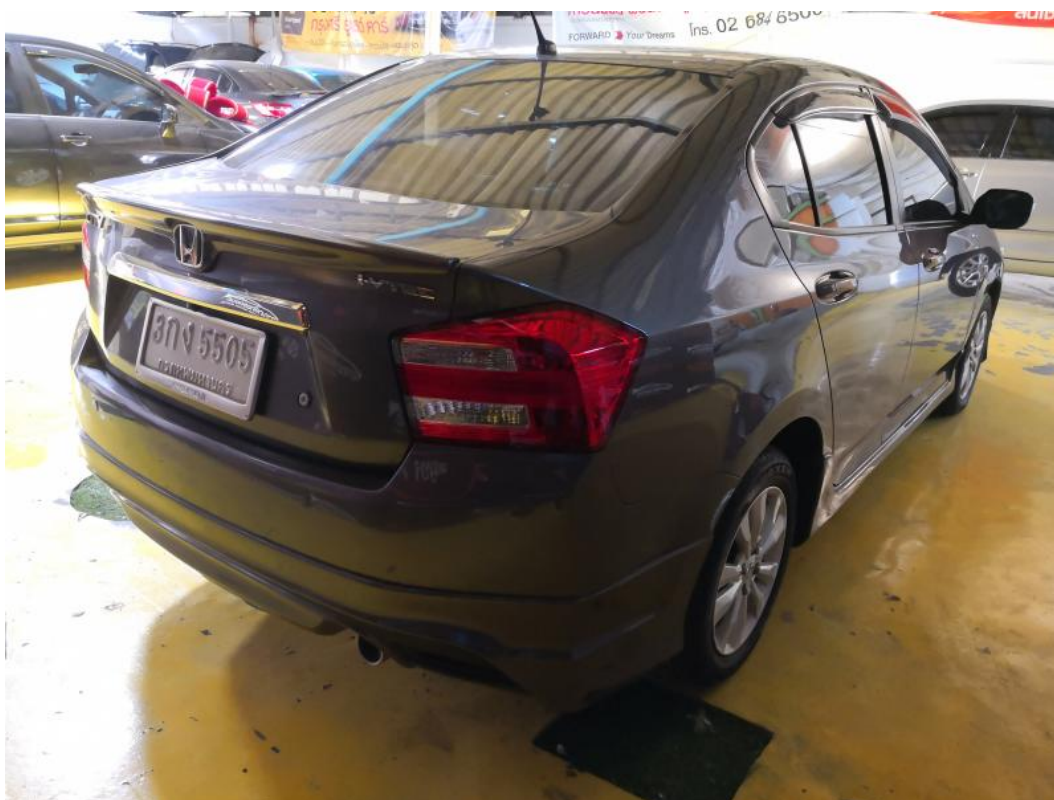
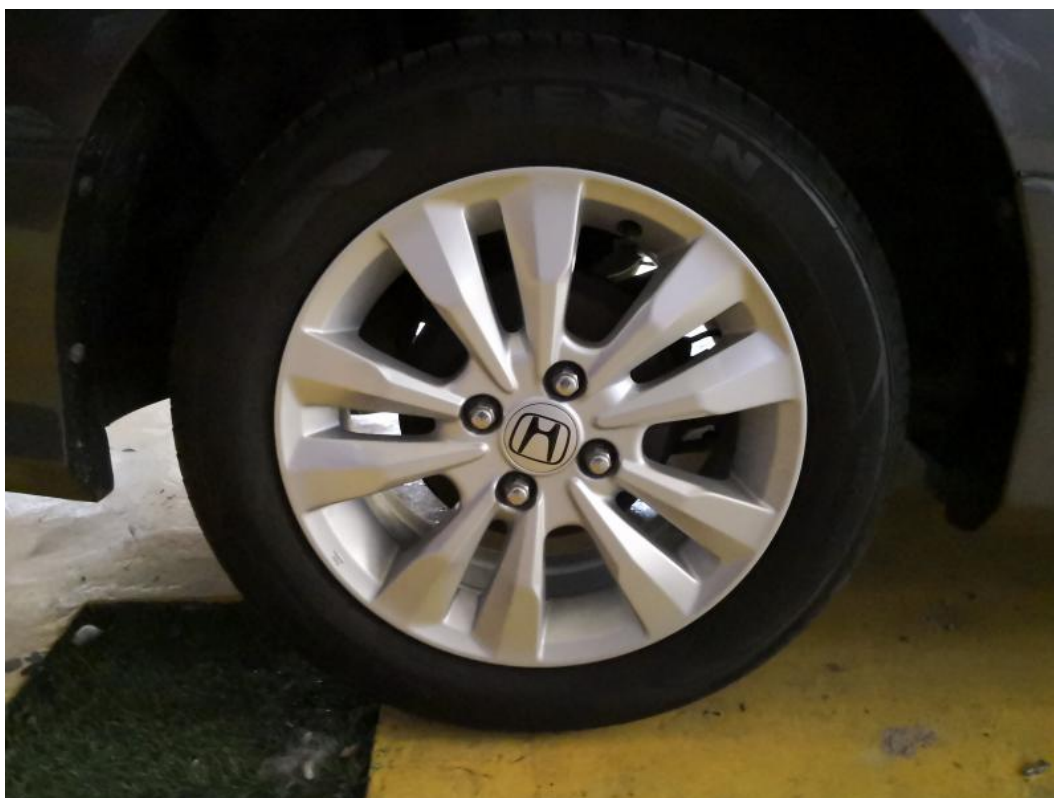
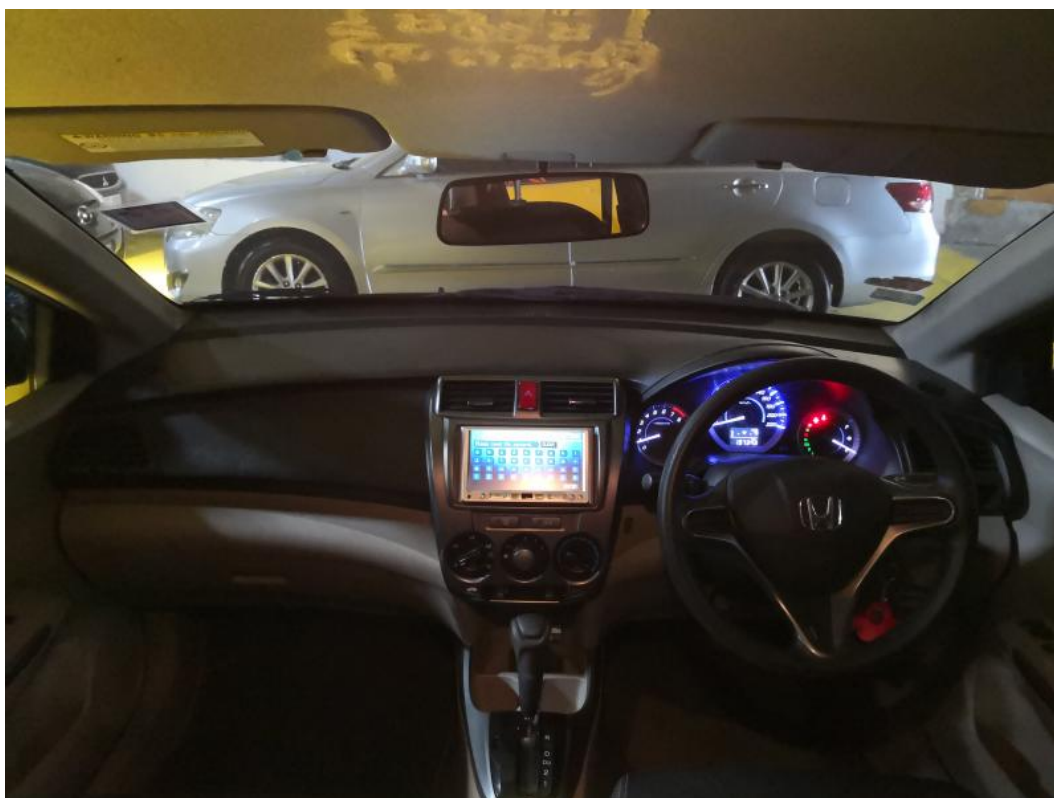
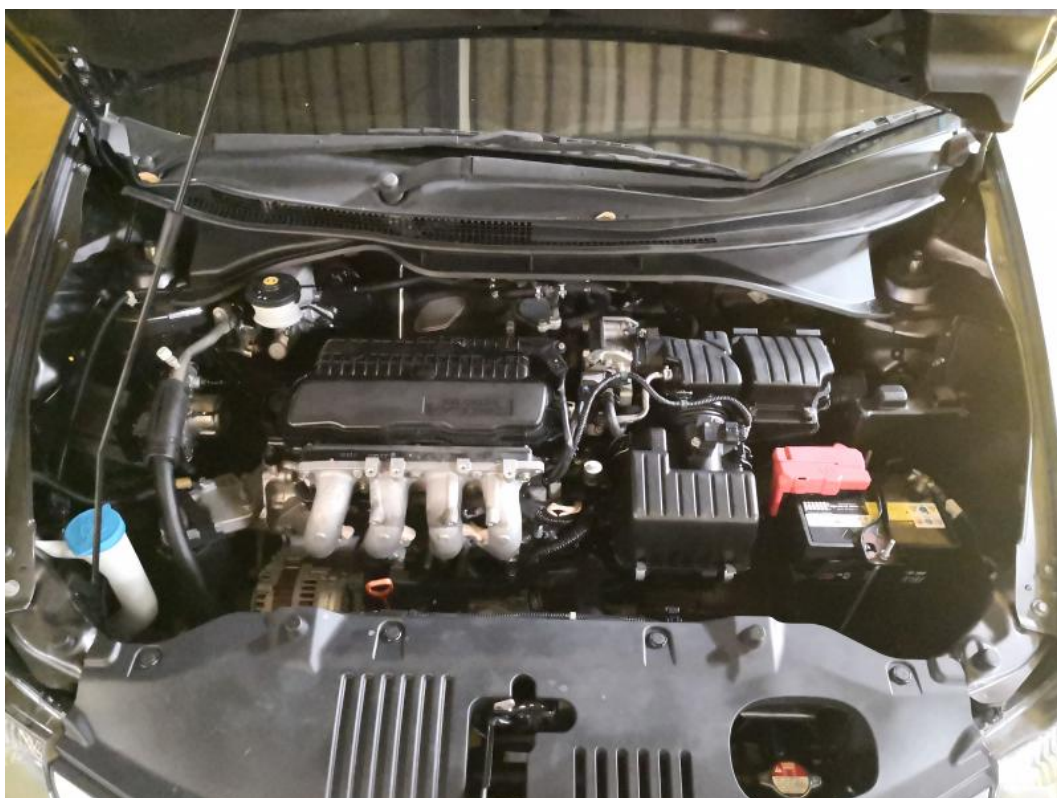
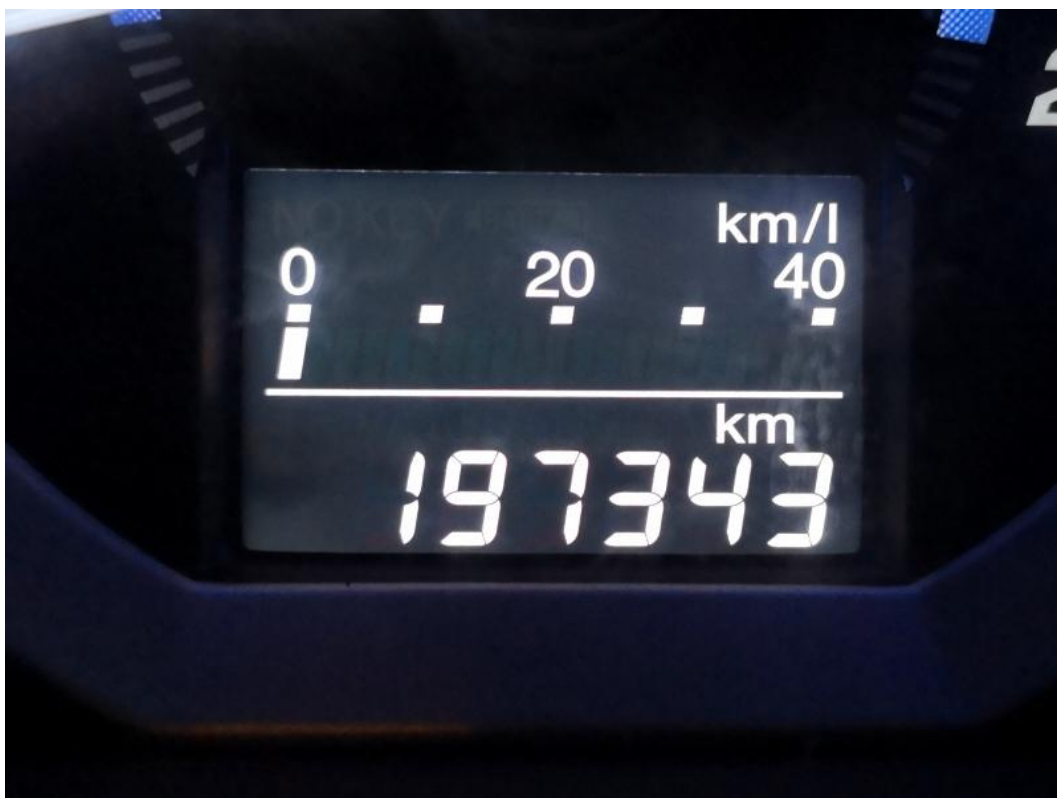
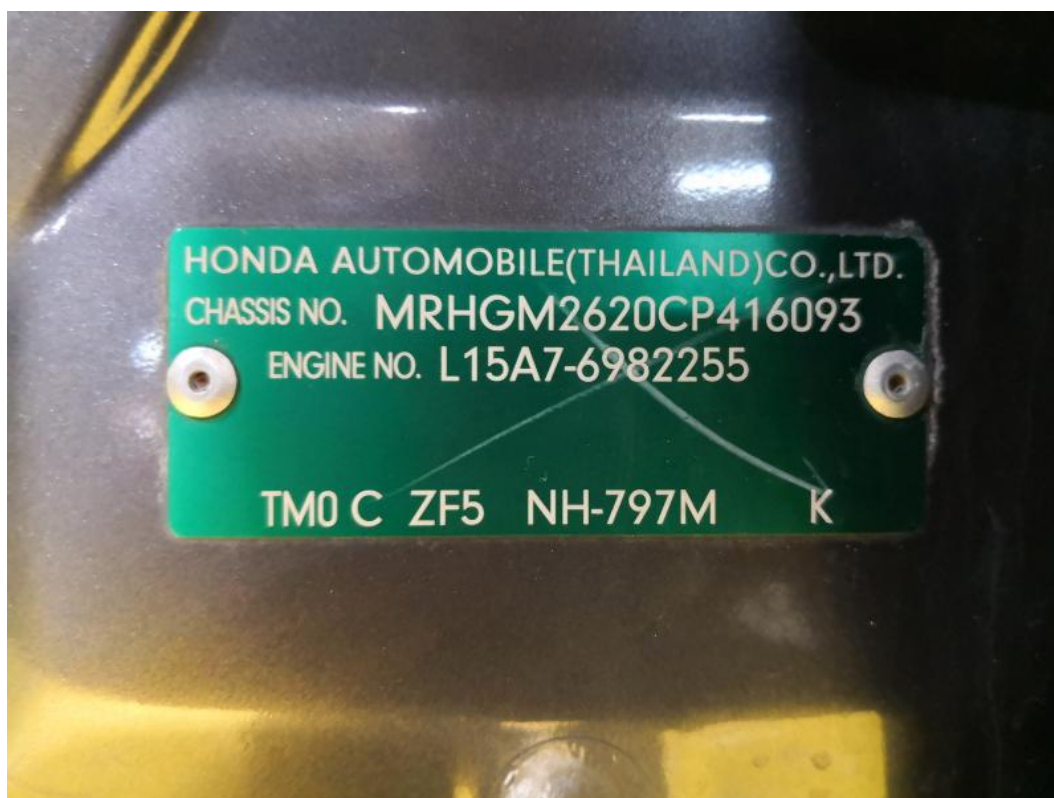
การวินิจฉัย CP 1

การวินิจฉัย CP 2

| Health Report | |
| HONDA/ACURA V47.30 > 16PIN DLC > Health Report | |
| System Name | State |
| PGM-FI/Diesel(Engine System) | No Fault Code |
| SRS(Supplemental Inflatable Restraint System) | No Fault Code |
| EPS(Electric Power Steering) | No Fault Code |
| BCM(Body Electrical System) | No Fault Code |
