# U-Car Grading Report

# U-car Grading Report

รุ่น	TOYOTA HILUX REVO 2.4 PRERUNNER DUAL CAB PICK UP		
สี	Black	หมายเลขทะเบียน (Plate number)	4กพ3603
รุ่นปี	2015	เลขไมล์	111,552กม.
แบบ	เลขตัวถัง	MR0JB8DD103101784

วันที่ตรวจสอบ      2019/10/22

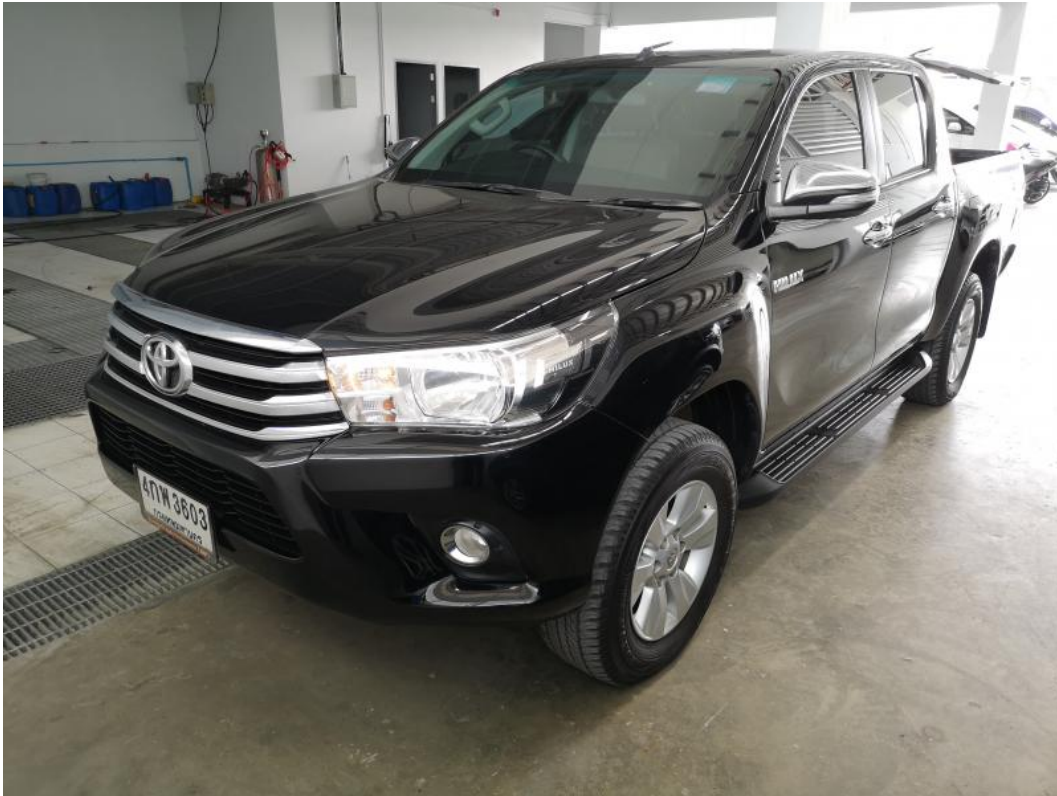
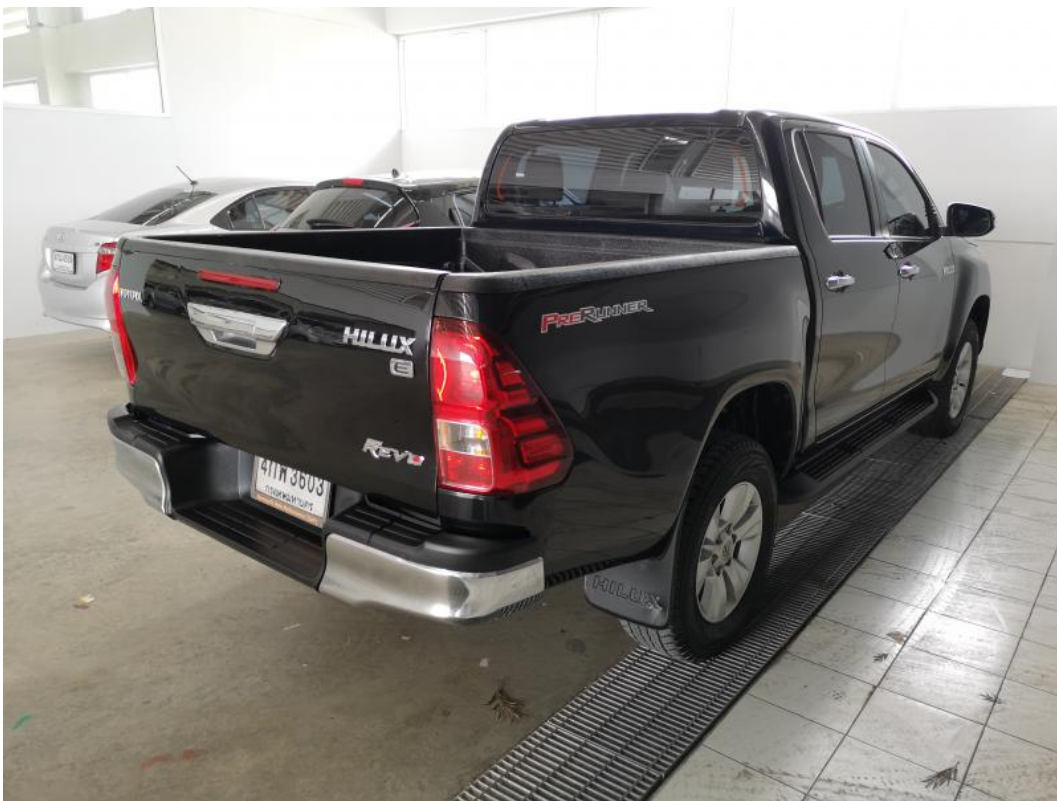
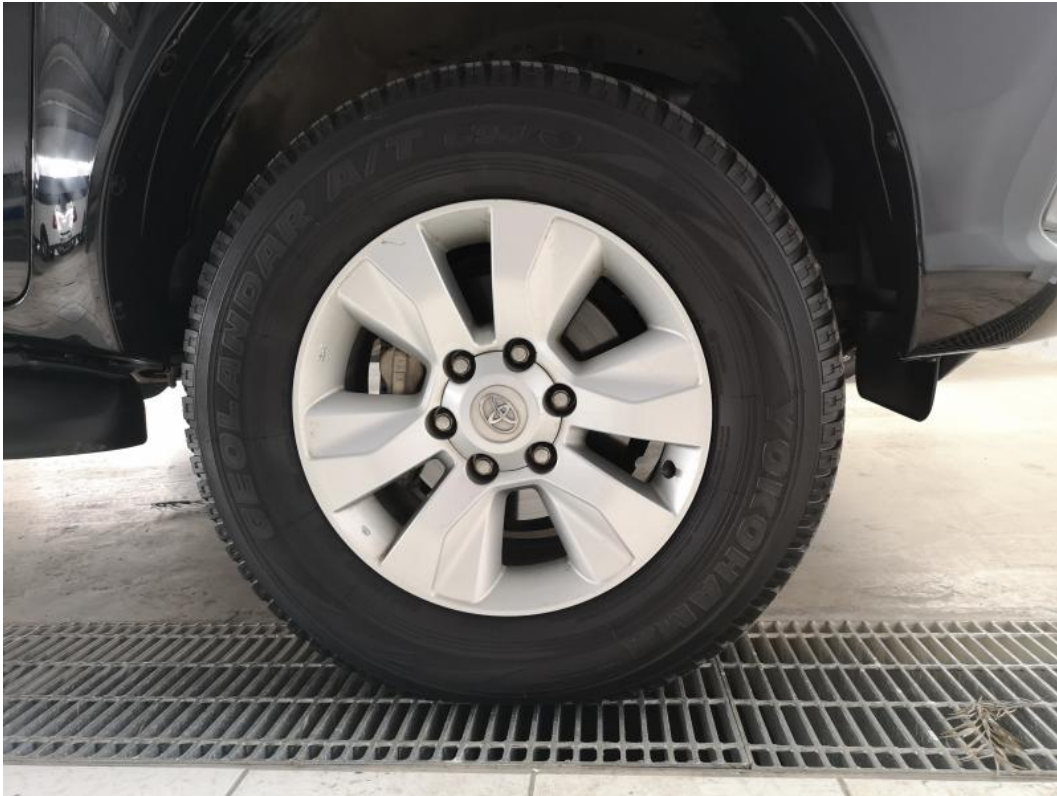
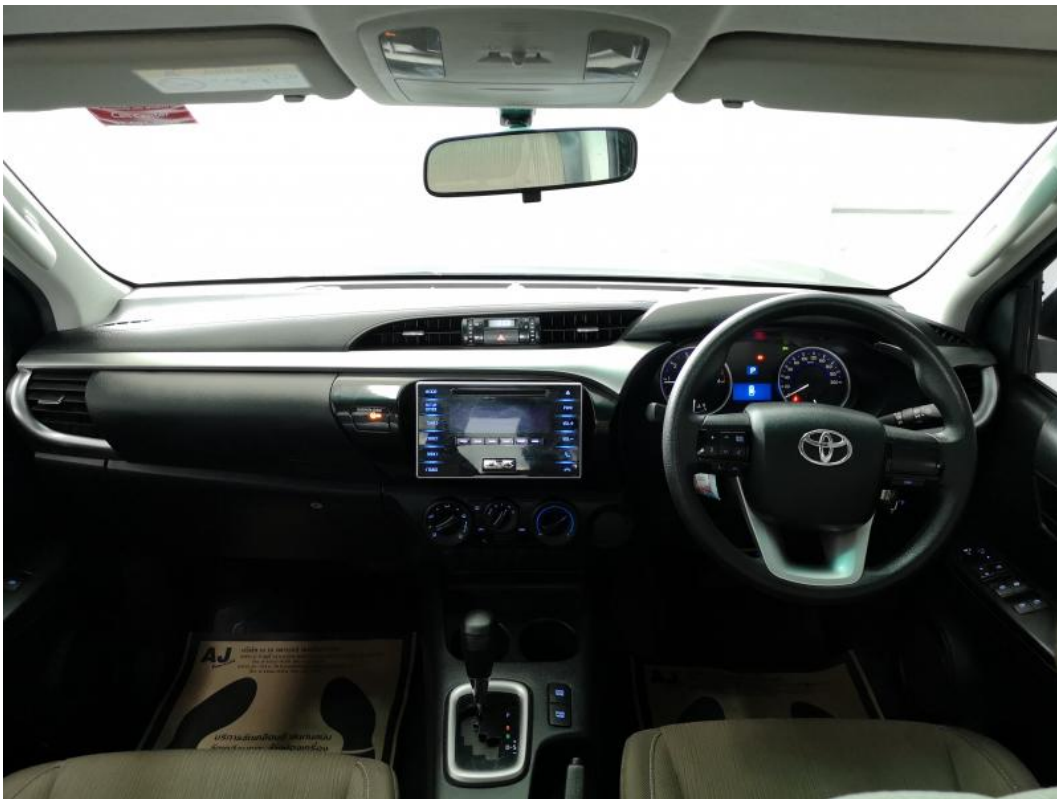
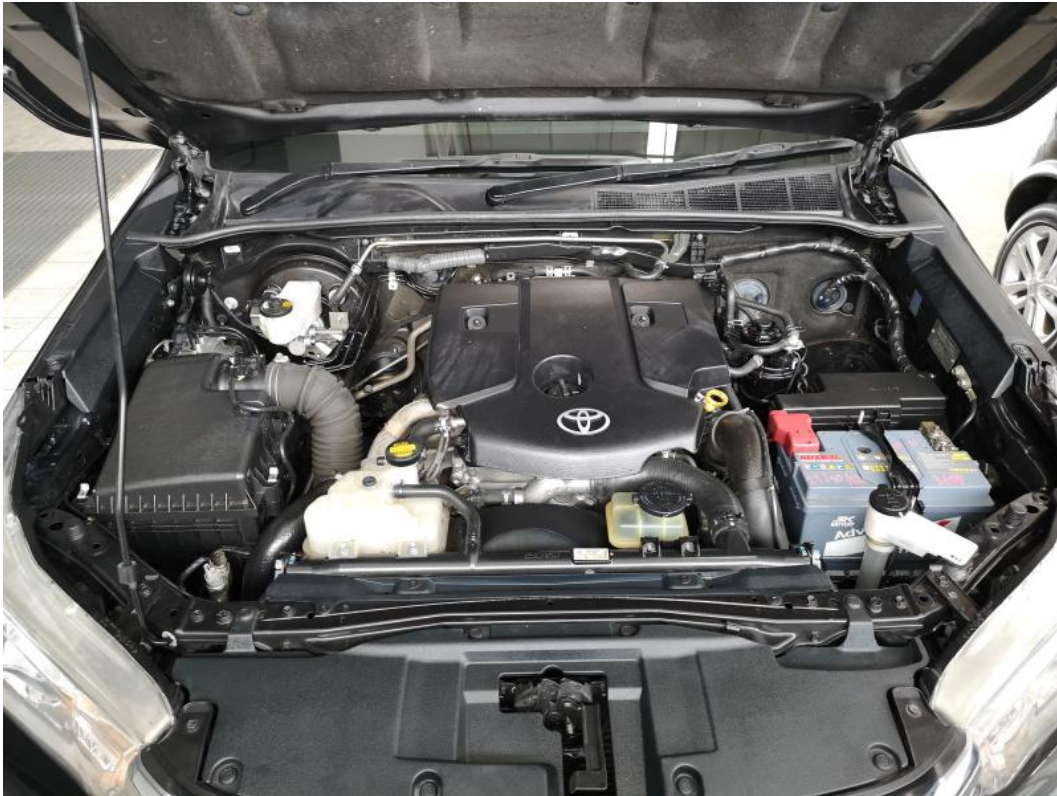
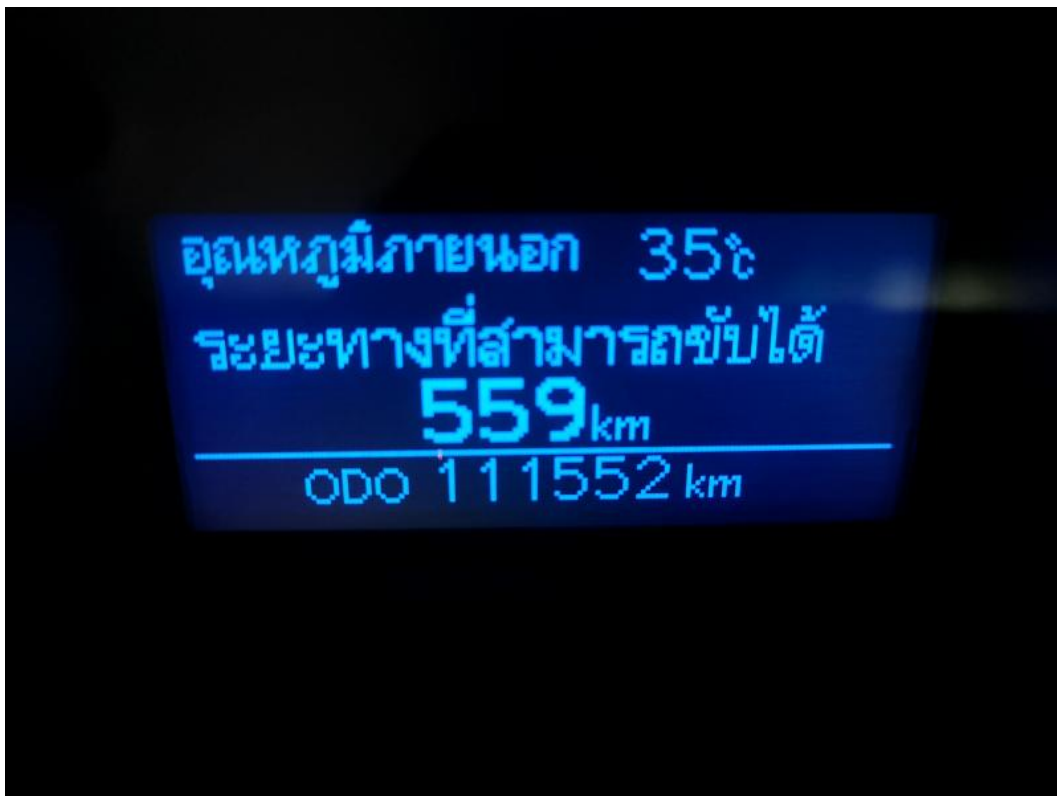
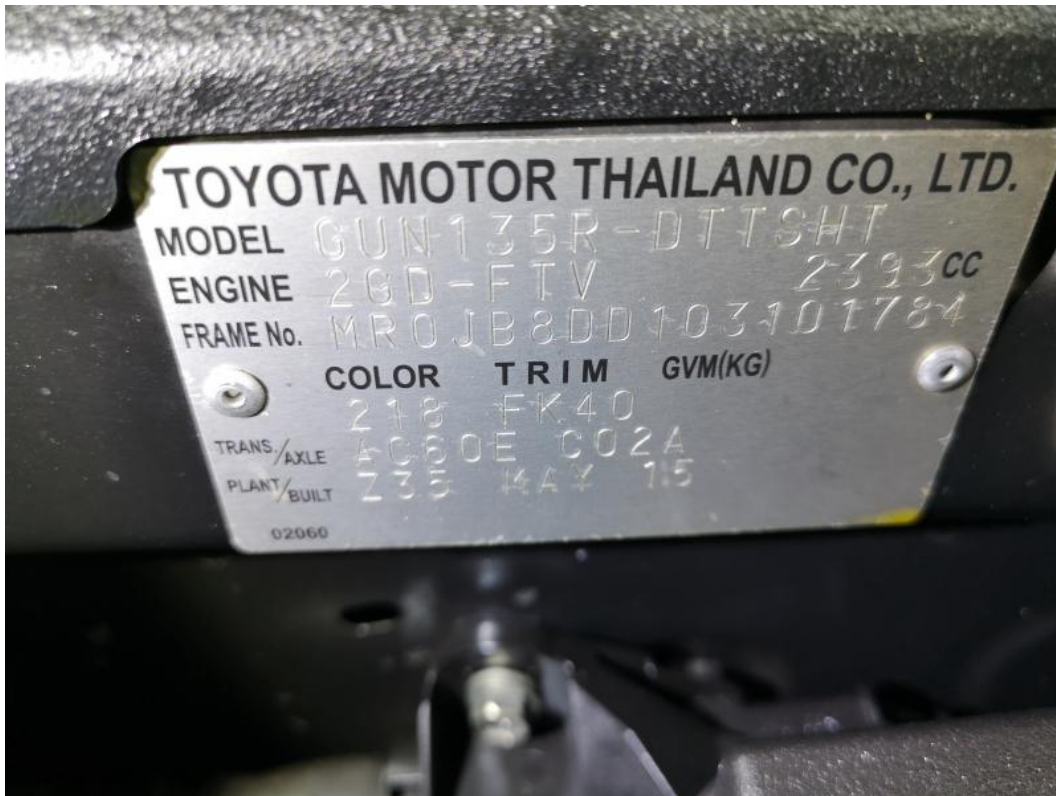
หมายเหตุ ทำสีใหม่ด้วยสีเดิม

Front left fender ★★★★★	Bonnet / hood ★★★★★	Front bumper ★★★★★	Front right fender ★★★★★	<p>[บันทึก] ทำสีใหม่ด้วยสีเดิม</p> <p>[ภายใน] Headliner คราบ S Headliner รอยย่น S</p>
Front left door ★★★★★			Front right door ★★★★★	
Front left tire, alloy wheel, wheel cover ร่องยางระดับ 7 ★★★★★			Front right tire, alloy wheel, wheel cover ร่องยางระดับ 7 ★★★★★	
Left side step / side spoiler ★★★★★			Right side step / side spoiler ★★★★★	
Left back tire, alloy wheel, wheel cover ร่องยางระดับ 7 ★★★★★			Right front tire, alloy wheel, wheel cover ร่องยางระดับ 7 ★★★★★	
Rear left door ★★★★★			Rear right door ★★★★★	
Left wheel well (outer) ★★★★★			Right wheel well (outer) ★★★★★	
Roof ★★★★★	Truck bed ★★★★★	Back rear spoiler & under spoiler ★★★★★	Back panel ★★★★★	
Dashboard ★★★★★		Steering wheel ★★★★★		
Front left seat ★★★★★		Front right seat ★★★★☆		
Front and back left door trim ★★★★★		Front and back right door trim ★★★★★
