U-Car Grading Report

U-car Grading Report

รุ่น	TOYOTA HILUX REVO BCAB 2.4 J		
สี	White	หมายเลขทะเบียน (Plate number)	2ฒข4827
รุ่นปี	2016	เลขไมล์	45,485กม.
แบบ	เลขตัวถัง	MR0EB8CB700852102

เครื่องยนต์	สภาพดี
วันที่ตรวจสอบ	2019/8/21
สาขา	Bird Auto car By Yo Ratchada
ที่อยู่

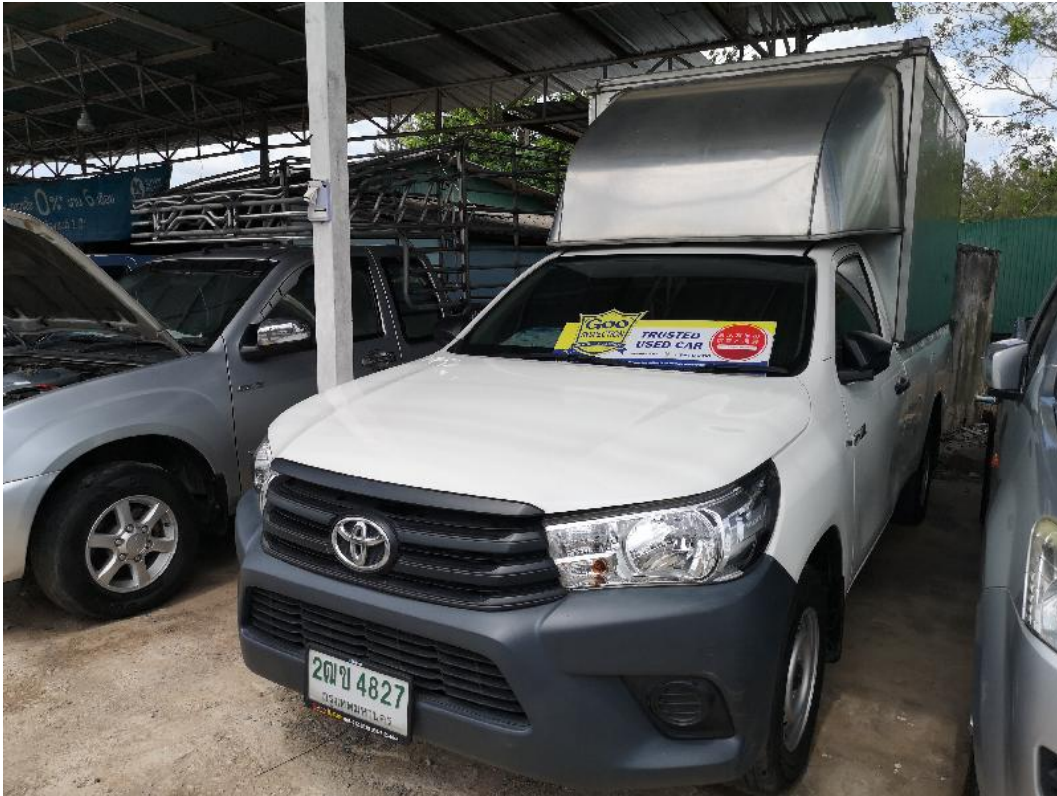
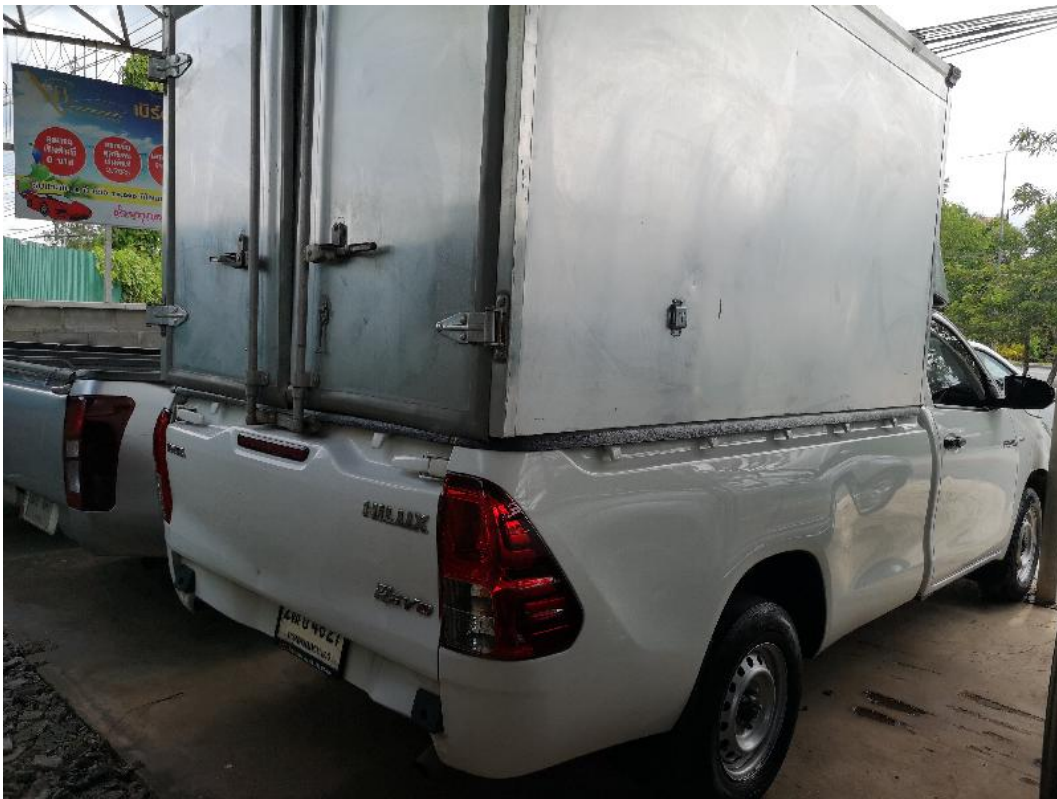
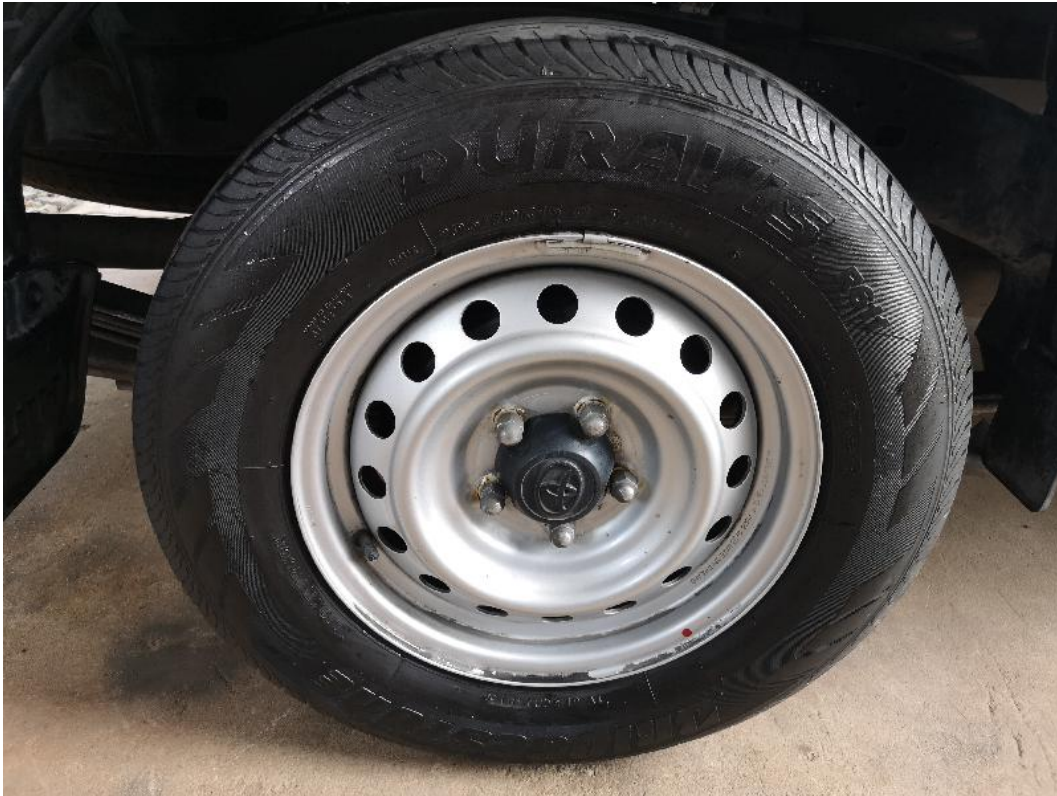
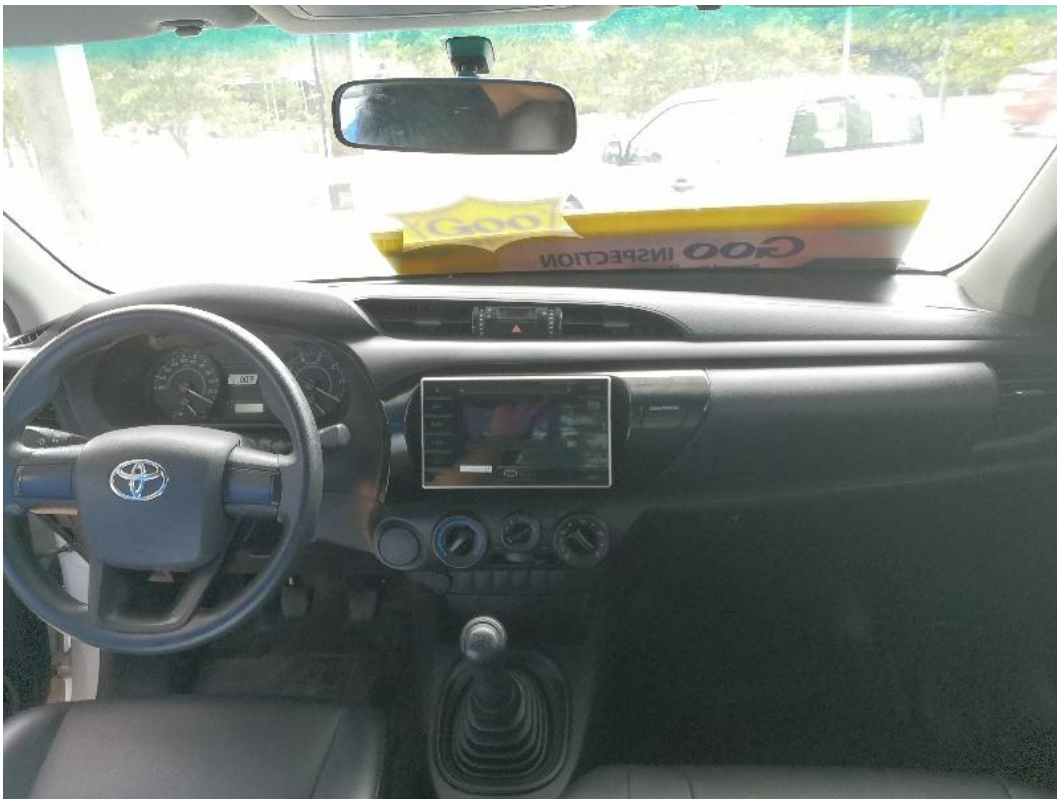
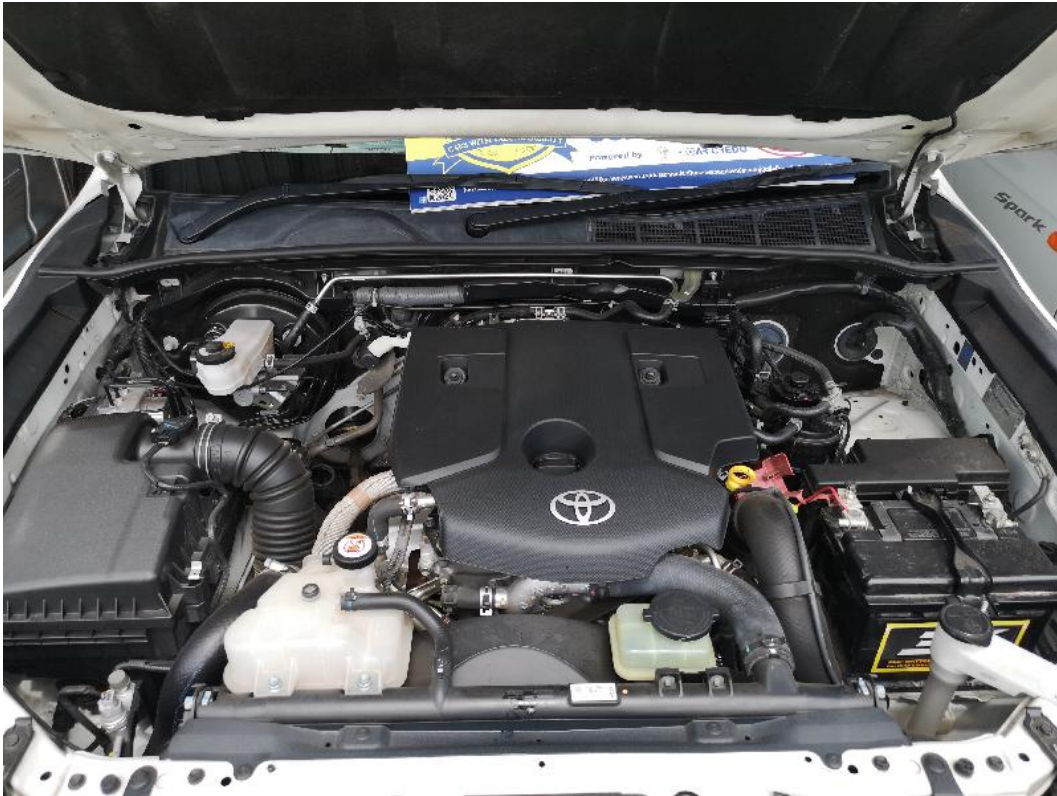
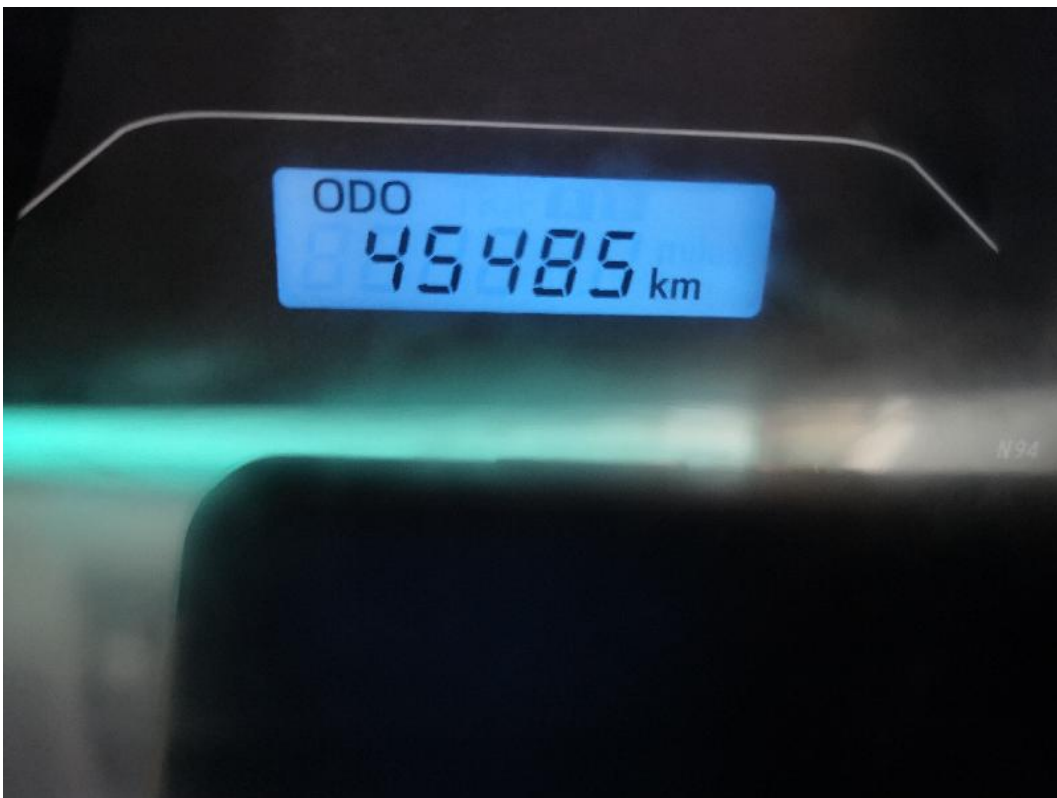
<p>Front left fender</p> <p>★★★★★</p>	<p>Bonnet / hood</p> <p>★★★★☆</p>	<p>Front bumper</p> <p>★★★★☆</p>	<p>Front right fender</p> <p>★★★★☆</p>	<p>[บันทึก]</p> <p>กระจกข้างขวา ไฟมัลติพิกัดบางส่วน กระจกข้างซ้าย ไฟมัลติพิกัดบางส่วน</p> <p>[หน้าต่าง]</p> <p>กระจกหน้ารถ หินกระเด็น ทั้งหมด</p> <p>[ภายใน]</p> <p>ตกแต่งอื่นๆ รอยขีดข่วน บางส่วน Headliner คราบ S Headliner สปรก S</p>	
<p>Front left door</p> <p>★★★★☆</p>			<p>Front right door</p> <p>★★★★★</p>		
<p>Front left tire, alloy wheel, wheel cover</p> <p>ร่องยางระดับ 5</p> <p>★★★★★</p>			<p>Front right tire, alloy wheel, wheel cover</p> <p>ร่องยางระดับ 5</p> <p>★★★★★</p>		
<p>Left side step / side spoiler</p> <p>★★★★★</p>			<p>Right side step / side spoiler</p> <p>★★★★★</p>		
<p>Left back tire, alloy wheel, wheel cover</p> <p>ร่องยางระดับ 5</p> <p>★★★★★</p>			<p>Right front tire, alloy wheel, wheel cover</p> <p>ร่องยางระดับ 5</p> <p>★★★★★</p>		
<p>Rear left door</p> <p>★★★★★</p>			<p>Rear right door</p> <p>★★★★★</p>

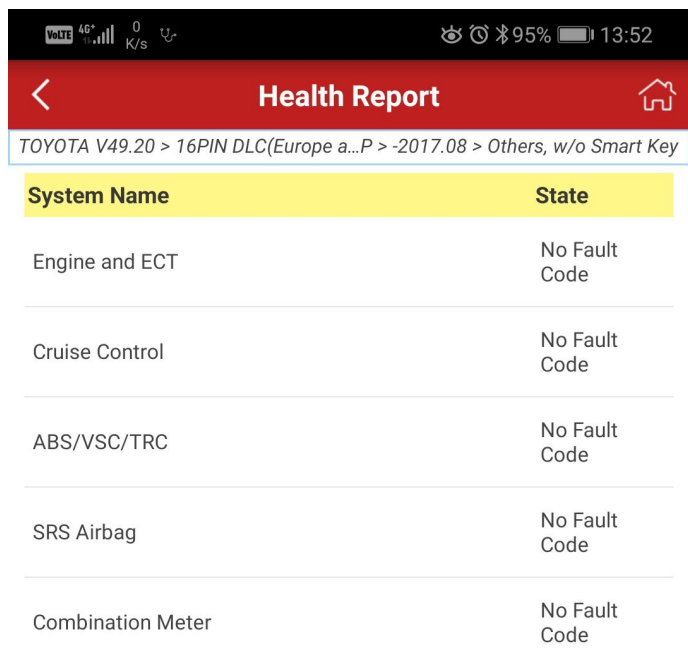
การวินิจฉัย CP 1

Health Report

TOYOTA V49.20 > 16PIN DLC(Europe a...P > -2017.08 > Others, w/o Smart Key

System Name	State
Engine and ECT	No Fault Code
Cruise Control	No Fault Code
ABS/VSC/TRC	No Fault Code
SRS Airbag	No Fault Code
Combination Meter	No Fault Code
