U-Car Grading Report

U-car Grading Report

รุ่น	SUZUKI CIAZ		
สี	Silver	หมายเลขทะเบียน (Plate number)	5กม5470
รุ่นปี	2016	เลขไมล์	90,811กม.
แบบ	เลขตัวถัง	MMSCVC31S00110796	
หมายเหตุ	ทำสีใหม่ด้วยสีเดิม

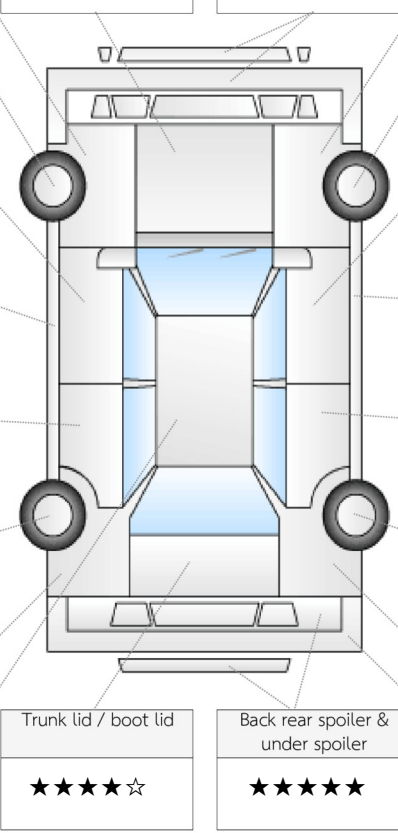
วันที่ตรวจสอบ	6 สิงหาคม 2563	วันที่ตรวจสอบอีกครั้ง	
ระดับคุณภาพ			
EXTERIOR/ สภาพภายนอก		INTERIOR/ สภาพภายใน	
★ ★ ★ ★ ★		★ ★ ★ ★ ★	
Front left fender ★★★★★	Bonnet / hood ★★★★☆	Front bumper ★★★★★	Front right fender ★★★★★
Front left tire, alloy wheel, wheel cover ร่องยางระดับ 5 ★★★★★

Front right tire, alloy wheel, wheel cover ร่องยางระดับ 5 ★★★★★
Front left door ★★★★★			Front right door ★★★★★
Left side step / side spoiler ★★★★★			Right side step / side spoiler ★★★★★
Rear left door ★★★★★			Rear right door ★★★★★
Left back tire, alloy wheel, wheel cover ร่องยางระดับ 5 ★★★★★			Right back tire, alloy wheel, wheel cover ร่องยางระดับ 5 ★★★★★
Left back fender ★★★★★			Right back fender ★★★★★
Roof ★★★★★	Trunk lid / boot lid ★★★★☆	Back rear spoiler & under spoiler ★★★★★	Back rear bumper ★★★★★

[บันทึก]
ทำสีใหม่ด้วยสีเดิม

[หน้าต่าง]
กระจกหน้ารถ หินกระเด็น บางส่วน

[ภายใน]
Headliner คราบ S

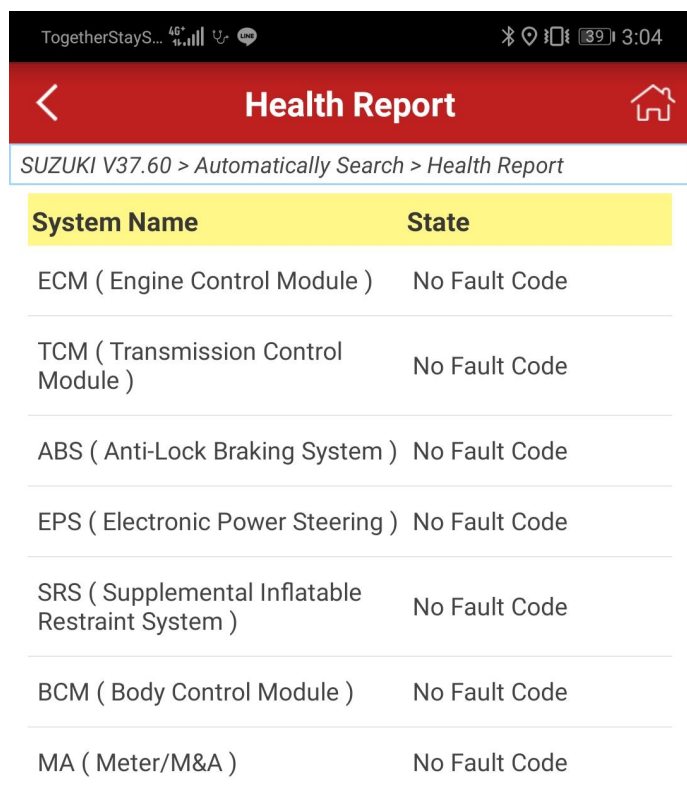
Health Report

SUZUKI V37.60 > Automatically Search > Health Report

System Name	State
ECM (Engine Control Module)	No Fault Code
TCM (Transmission Control Module)	No Fault Code
ABS (Anti-Lock Braking System)	No Fault Code
EPS (Electronic Power Steering)	No Fault Code
SRS (Supplemental Inflatable Restraint System)	No Fault Code
BCM (Body Control Module)	No Fault Code
MA (Meter/M&A)	No Fault Code
