# U-Car Grading Report

# U-car Grading Report

รุ่น	HONDA CRV 2.0E 4WD		
สี	Brown	หมายเลขทะเบียน (Plate number)	4กส961
รุ่นปี	2013	เลขไมล์	151,173กม.
แบบ	เลขตัวถัง	MRHRM2830DP106026

เครื่องยนต์	สภาพดี
วันที่ตรวจสอบ	2020/7/10
สาขา	Exchange Center
ที่อยู่

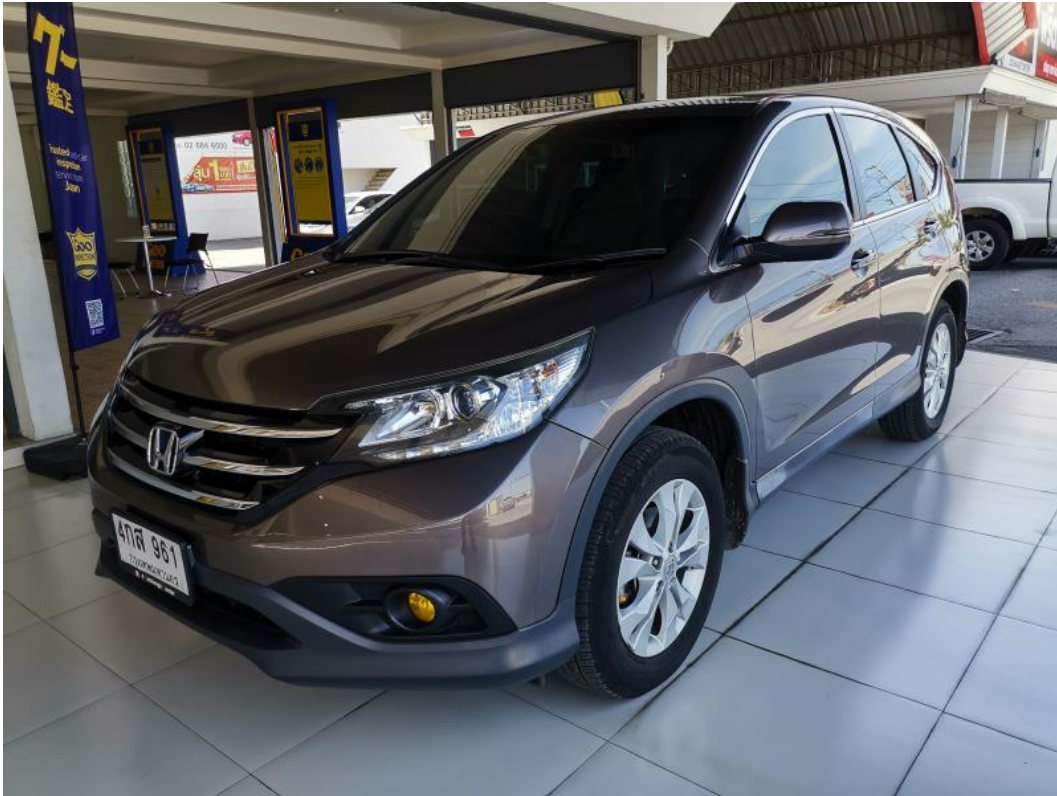
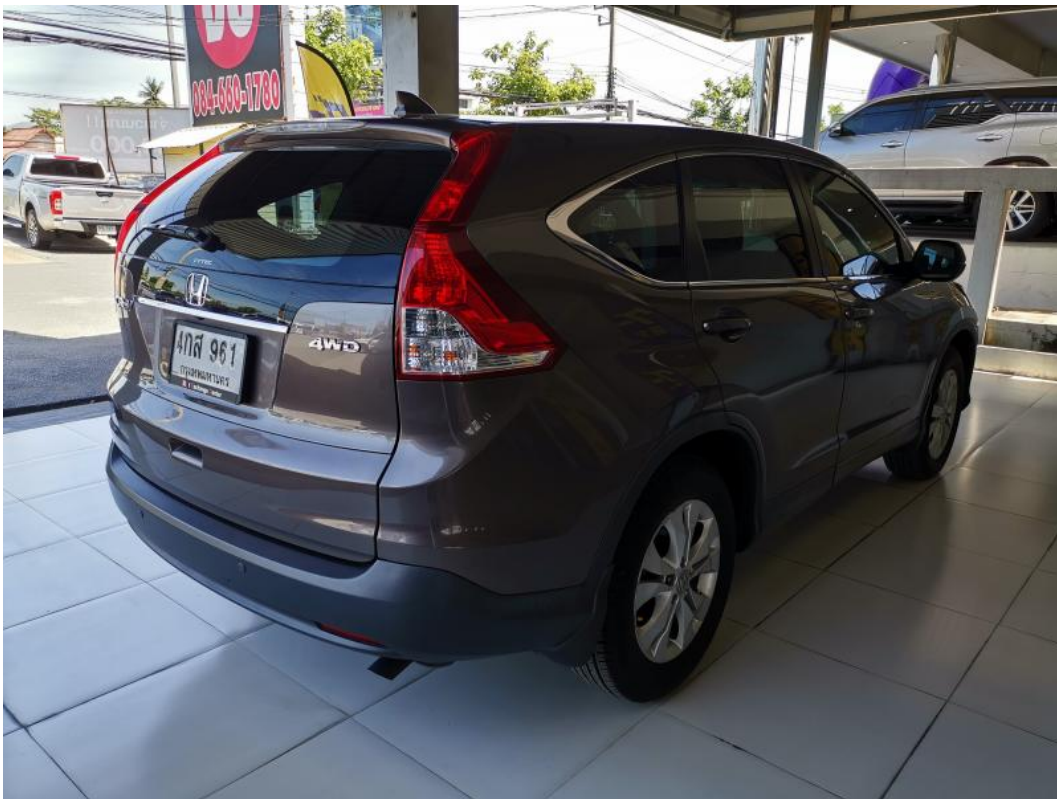
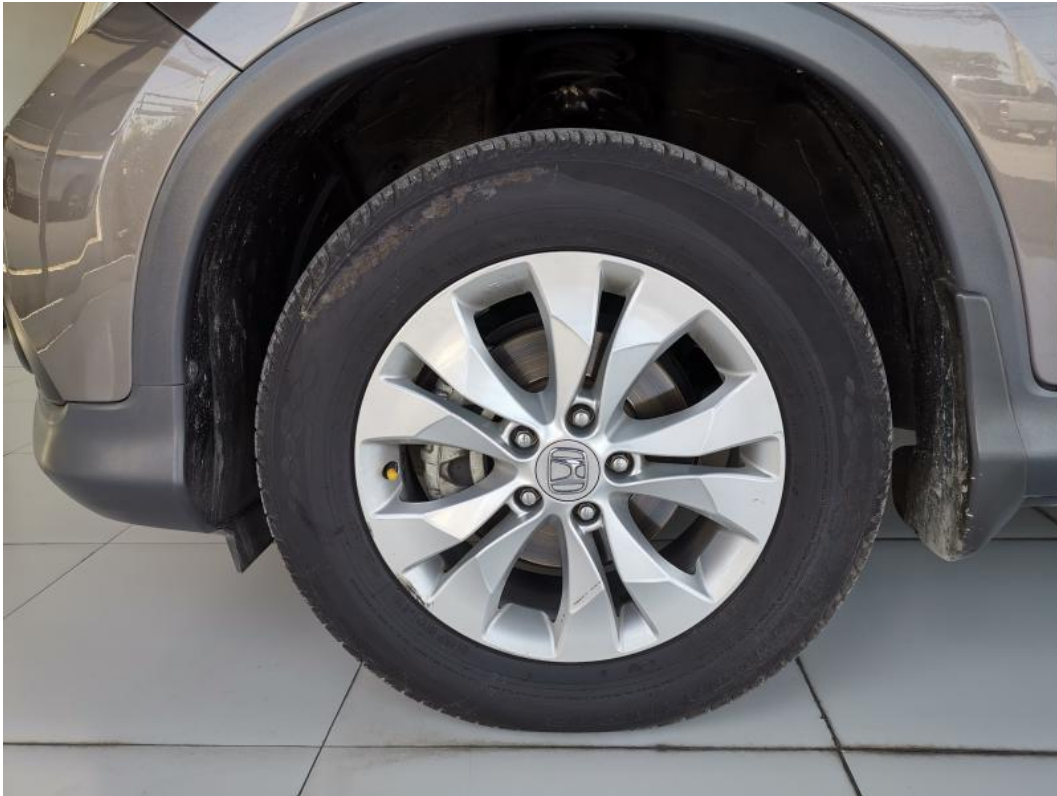
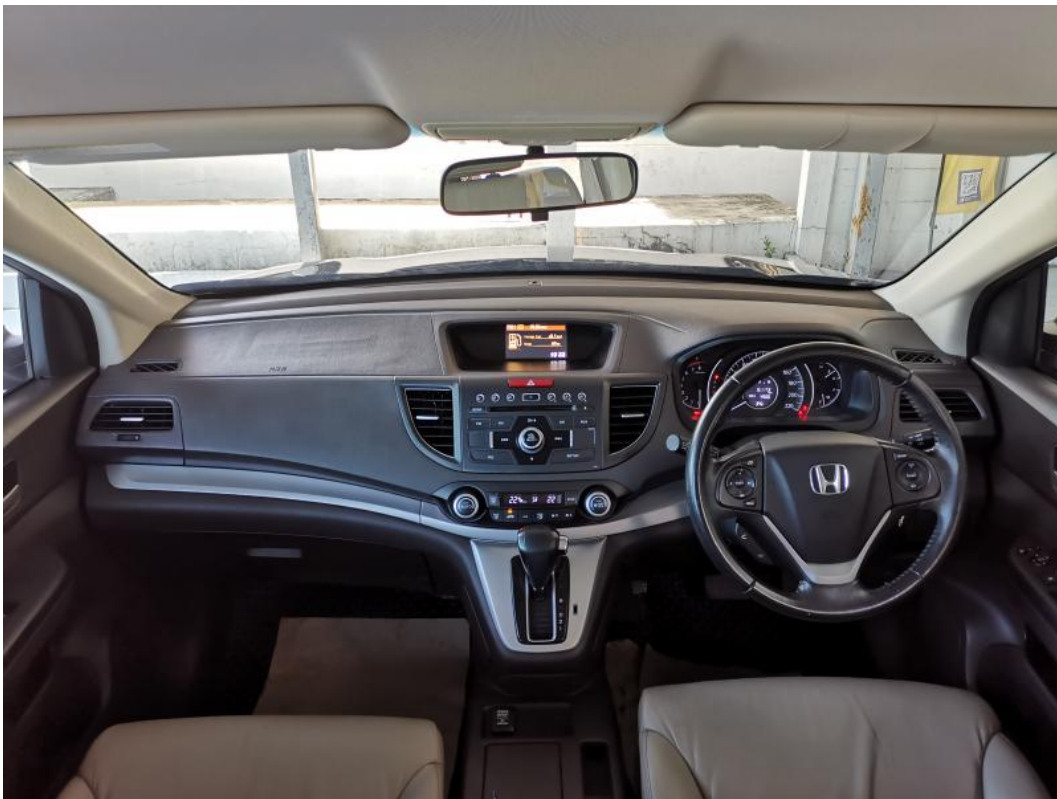
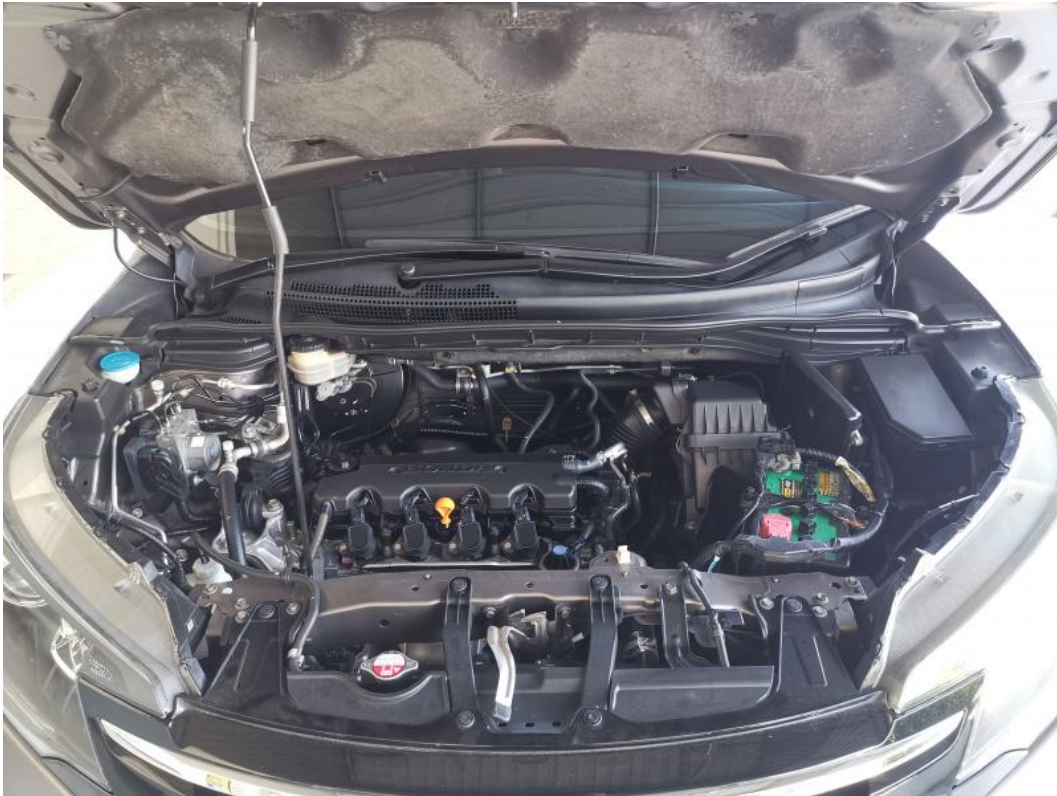
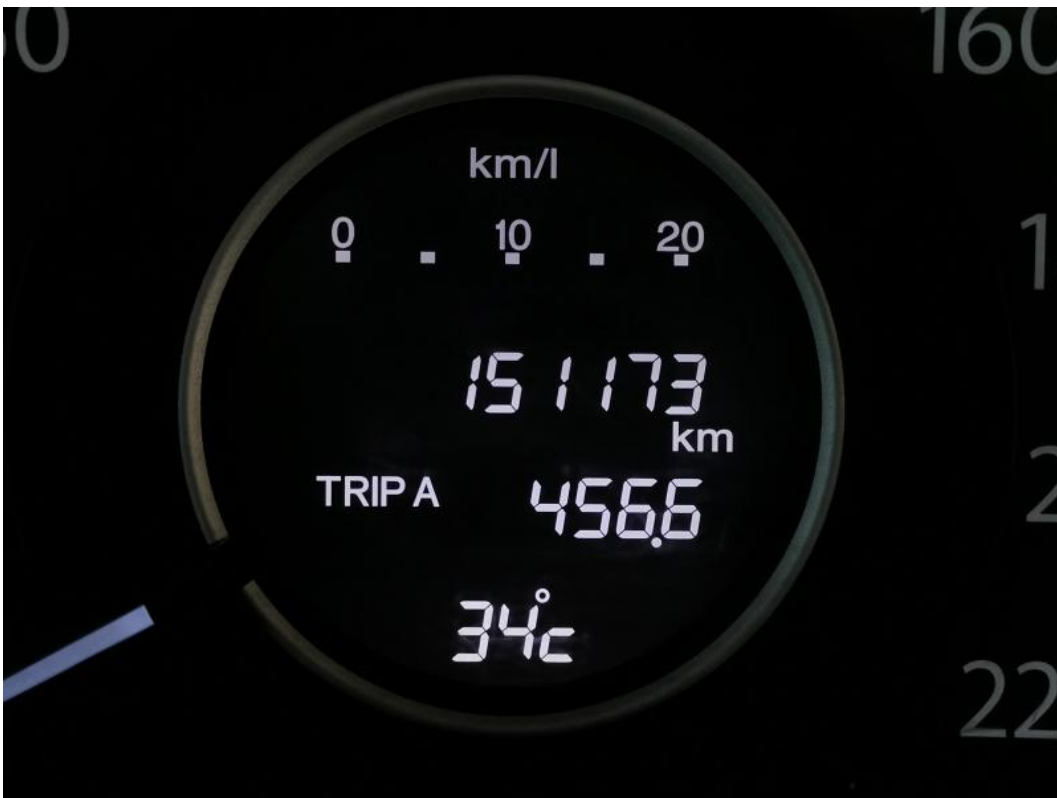
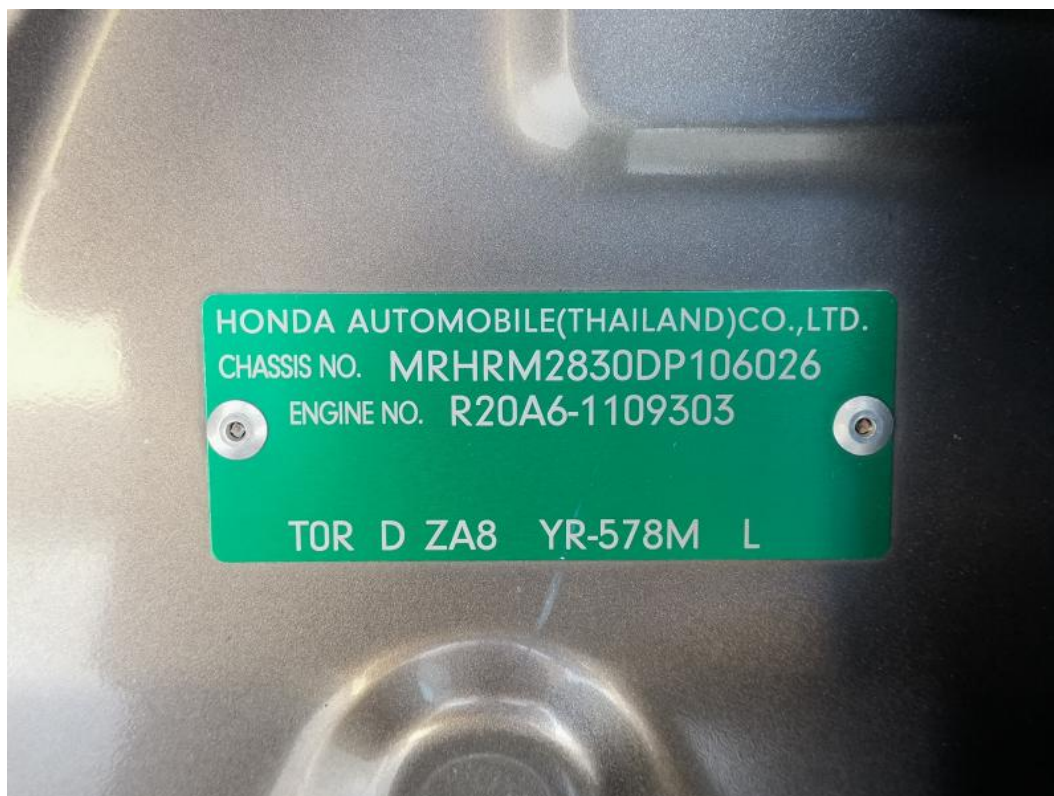
<p>Front left fender ★★★★★</p> <p>Front left tire, alloy wheel, wheel cover ร่องยางระดับ 7 ★★★★★</p> <p>Front left door ★★★★★</p> <p>Left side step / side spoiler ★★★★★</p> <p>Rear left door ★★★★★</p> <p>Left back tire, alloy wheel, wheel cover ร่องยางระดับ 7 ★★★★★</p> <p>Left back fender ★★★★★</p> <p>Roof ★★★★★</p> <p>Dashboard ★★★★★</p> <p>Front left seat ★★★★★</p> <p>Front and back left door trim ★★★★★</p> <p>Rear seat ★★★★★</p>		<p>Bonnet / hood ★★★★★</p> <p>Front bumper ★★★★★</p> <p>Front right fender ★★★★★</p> <p>Front right tire, alloy wheel, wheel cover ร่องยางระดับ 7 ★★★★★</p> <p>Front right door ★★★★★</p> <p>Right side step / side spoiler ★★★★★</p> <p>Rear right door ★★★★★</p> <p>Right back tire, alloy wheel, wheel cover ร่องยางระดับ 7 ★★★★★</p> <p>Right back fender ★★★★★</p> <p>Trunk lid / boot lid ★★★★★</p> <p>Back rear spoiler &amp; under spoiler ★★★★★</p> <p>Back rear bumper ★★★★★</p> <p>Steering wheel ★★★★★</p> <p>Front right seat ★★★★★</p> <p>Front and back right door trim ★★★★★</p> <p>Console ★★★★★</p> <p>Luggage room ★★★★★</p>	<p>[สถานที่ให้บริการซ่อม] Rear Floor/Trunk Floor ความเสียหาย</p> <p>[บันทึก] Radiator core support ความเสียหาย มี</p> <p>[หน้าต่าง] กระจกหน้ารถ หินกระเด็น บางส่วน</p> <p>[ภายใน] การจับที่ รอยย่น,รอยขีดข่วน มี ตกแต่งอื่นๆ รอยขีดข่วน บางส่วน Headliner รอยย่น SS</p>
