U-Car Grading Report

รายงานผลการตรวจเช็คสภาพรถยนต์
ภายใต้การดูแลของสมาคมการประเมินสภาพรถยนต์ประเทศญี่ปุ่น

รุ่น	FORD RANGER 2.2XLT		
สี	สีแดง	หมายเลขทะเบียน (Plate number)	งน8242
รุ่นปี	2018	เลขไมล์	37,764กม.
แบบ	เลขตัวถัง	MNBLMF080JW874305

เครื่องยนต์	สภาพดี
วันที่ตรวจสอบ	2023/1/4
สาขา	Boy Autogroup
ที่อยู่	มีนบุรี กรุงเทพมหานคร

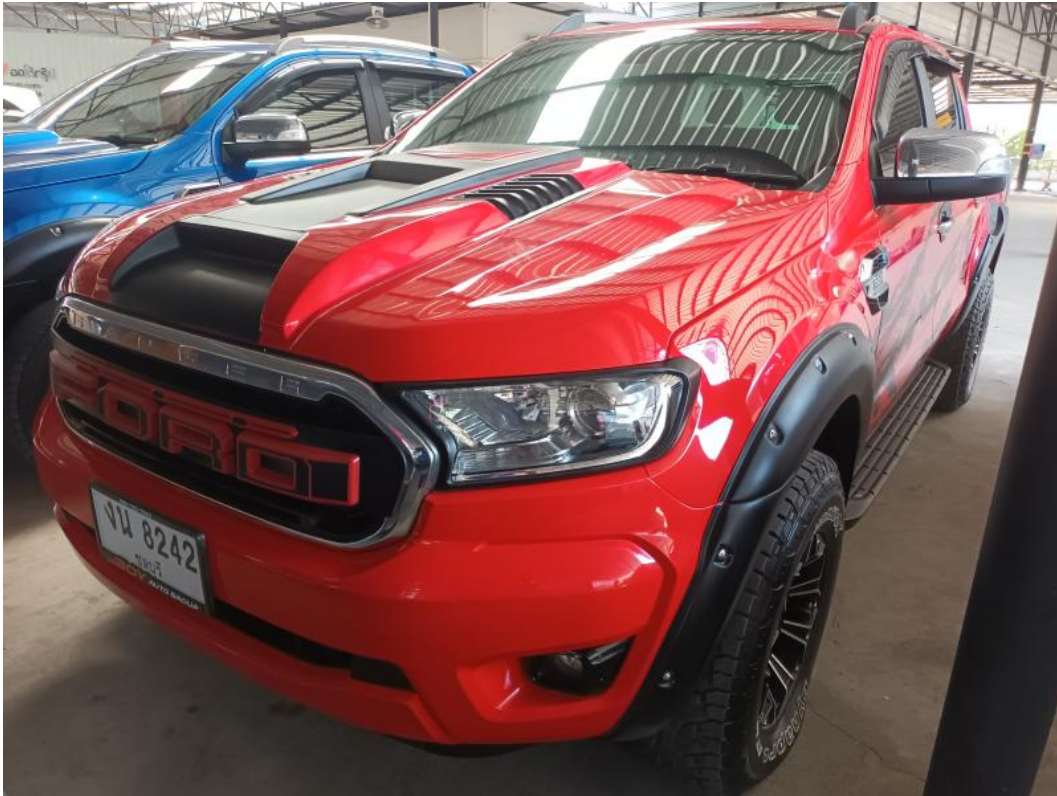
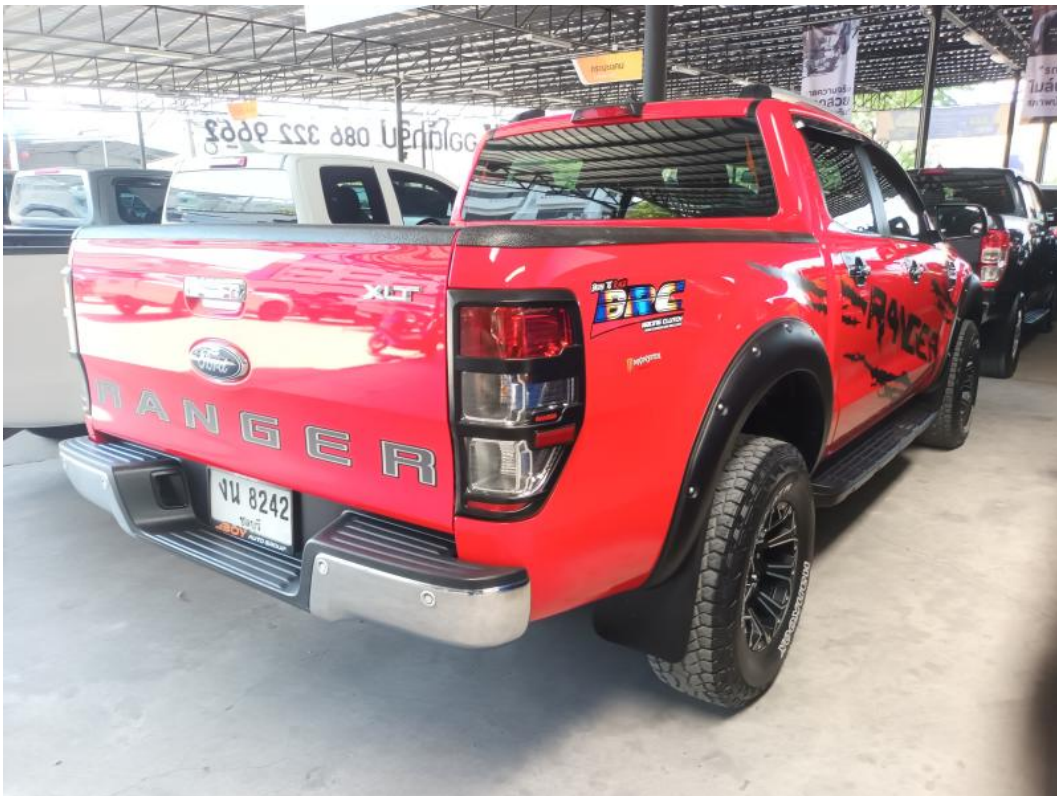
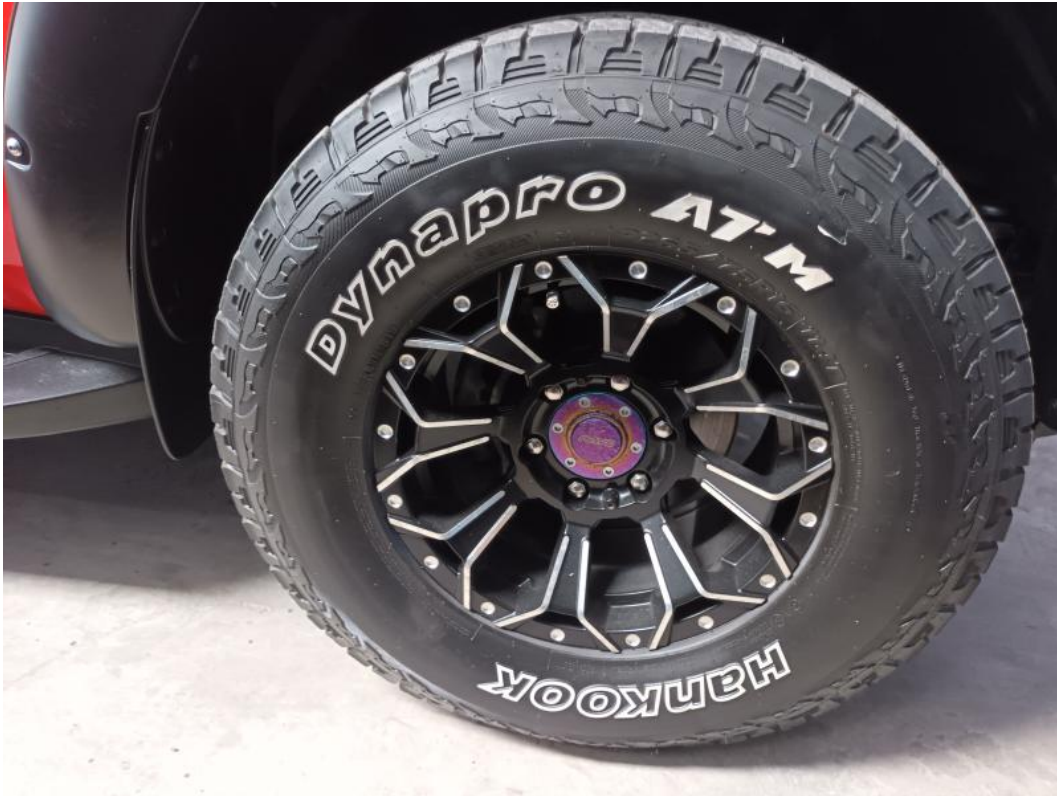
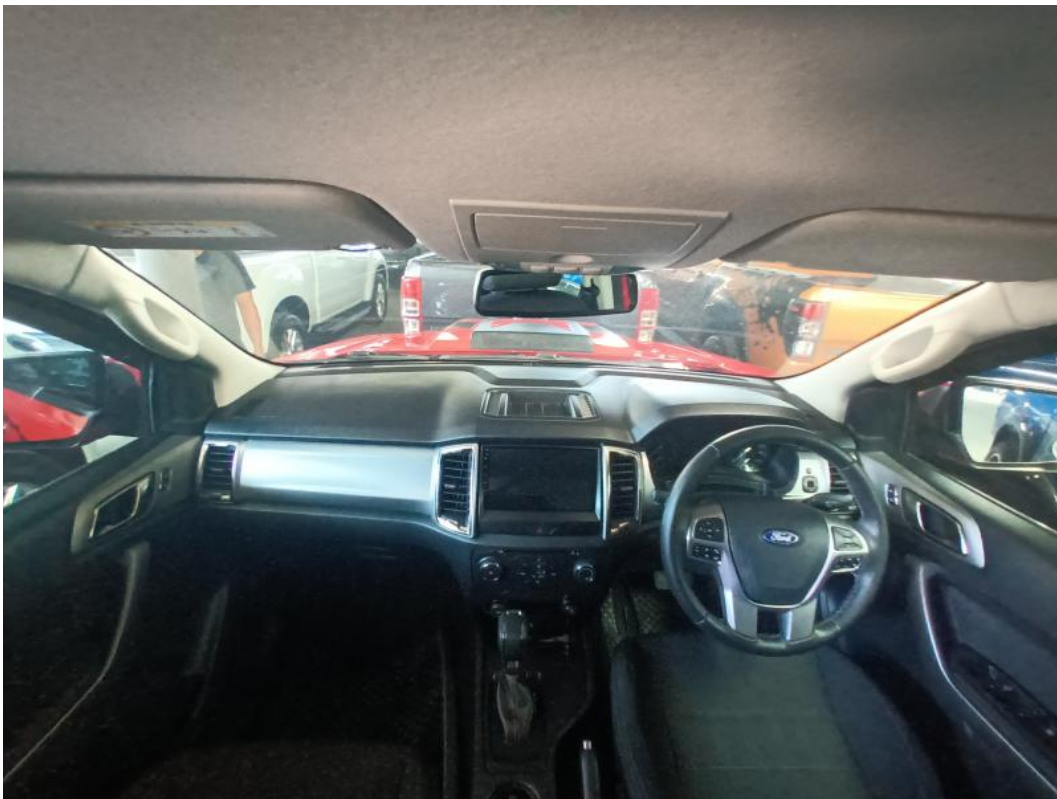
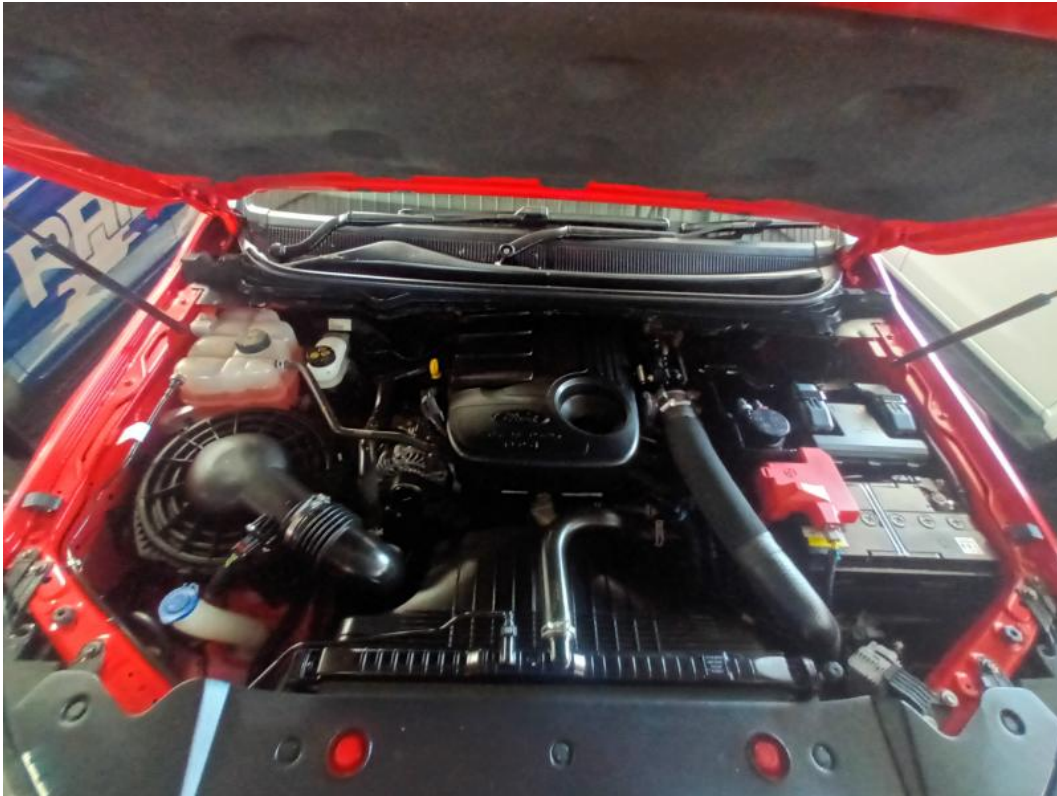
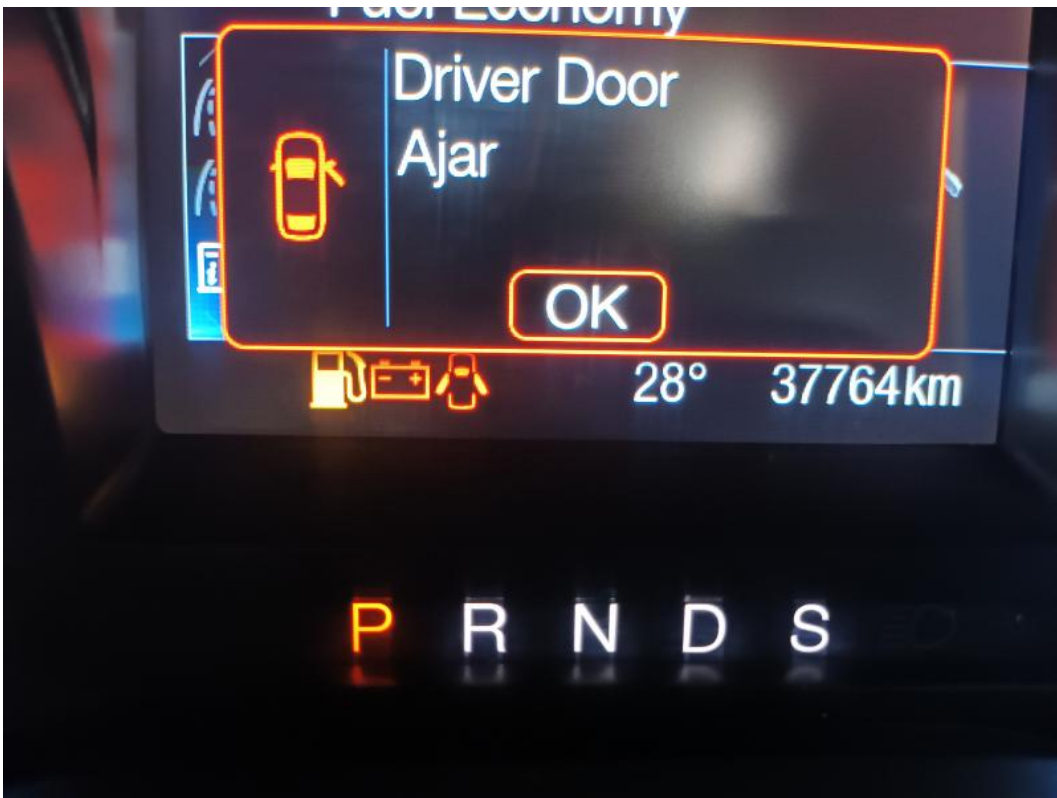
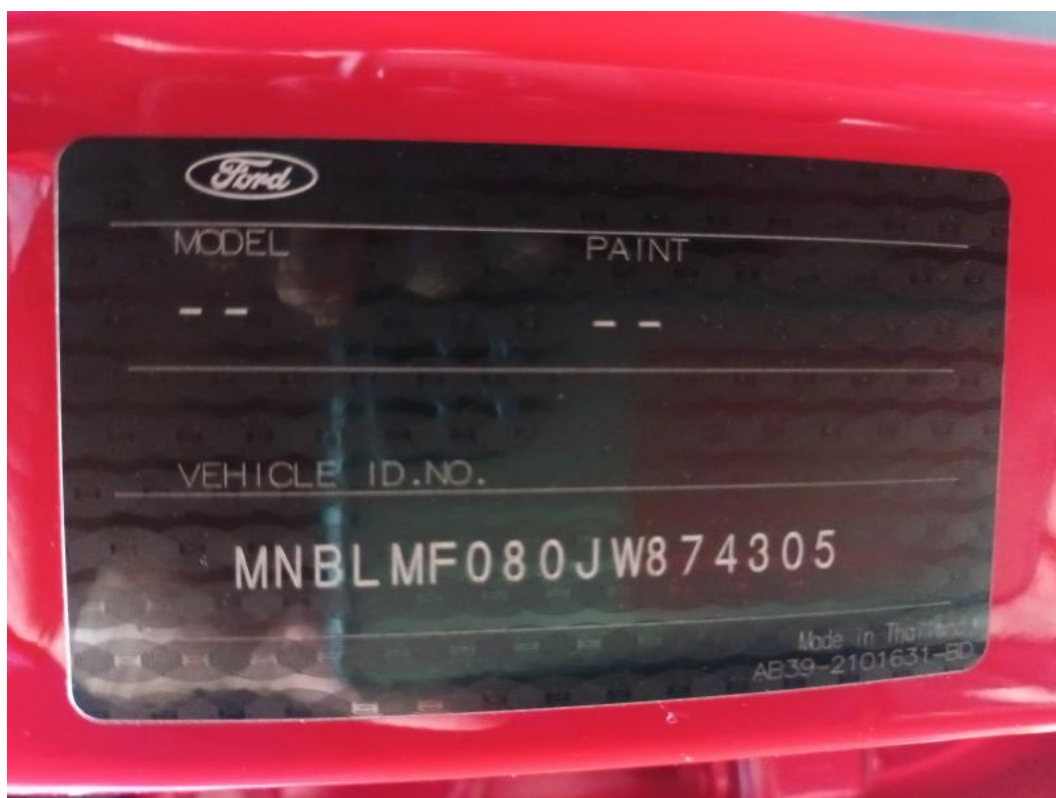
[บันทึก]
แผงเค็บห้องโดยสาร (ฝั่งขวา) เคาะพ่นสี มี
เสาะอากาศวิญ หาย มี

[หน้าต่าง]
กระจกหน้ารถ หินกะเทาะ บางส่วน

[ภายใน]
ผ้าหลังคา รอยย่น เล็ก

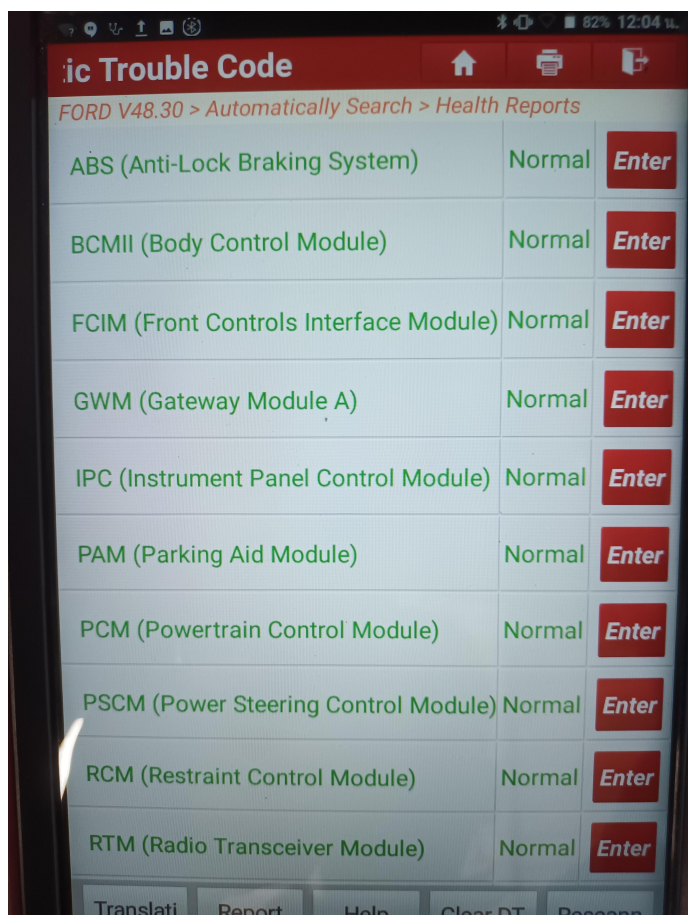
การวินิจฉัย CP 1

การวินิจฉัย CP 2
