# U-Car Grading Report

รุ่น	TOYOTA HILUX REVO 2.4		
สี	สีขาว	หมายเลขทะเบียน (Plate number)	1ฒฝ1218
รุ่นปี	2016	เลขไมล์	231,829กม.
แบบ	เลขตัวถัง	MR0EB8CB700847238

เครื่องยนต์	สภาพดี
วันที่ตรวจสอบ	2022/7/1
สาขา	NBP Car
ที่อยู่

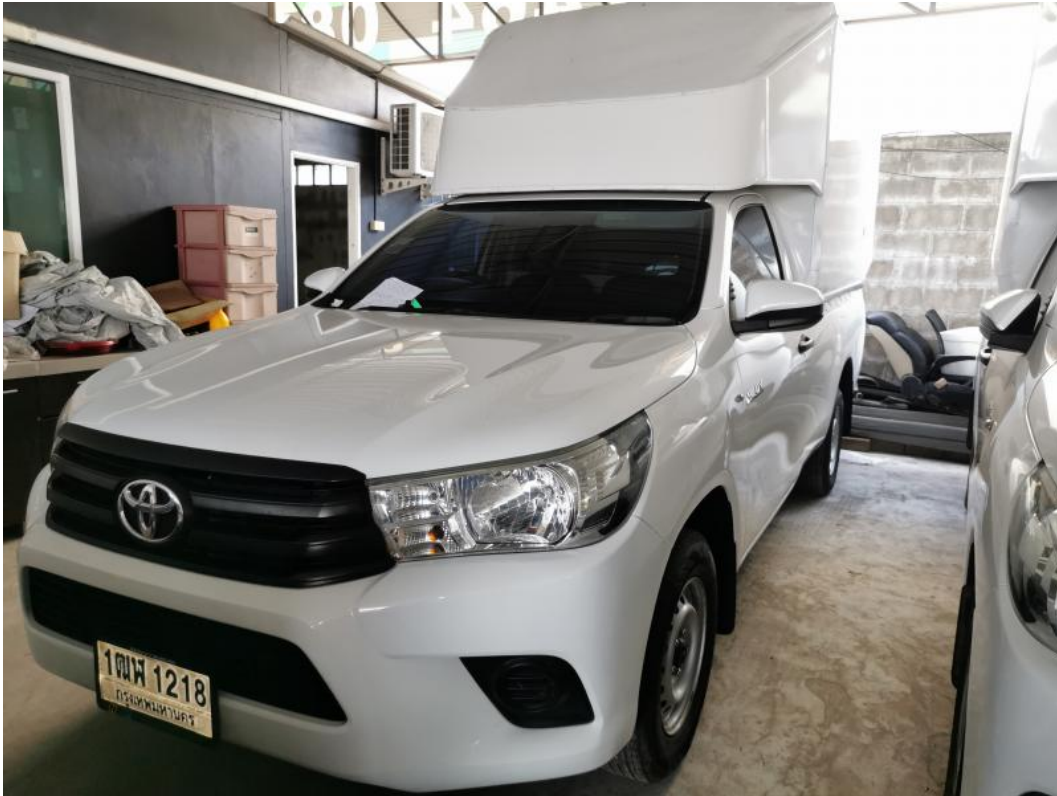
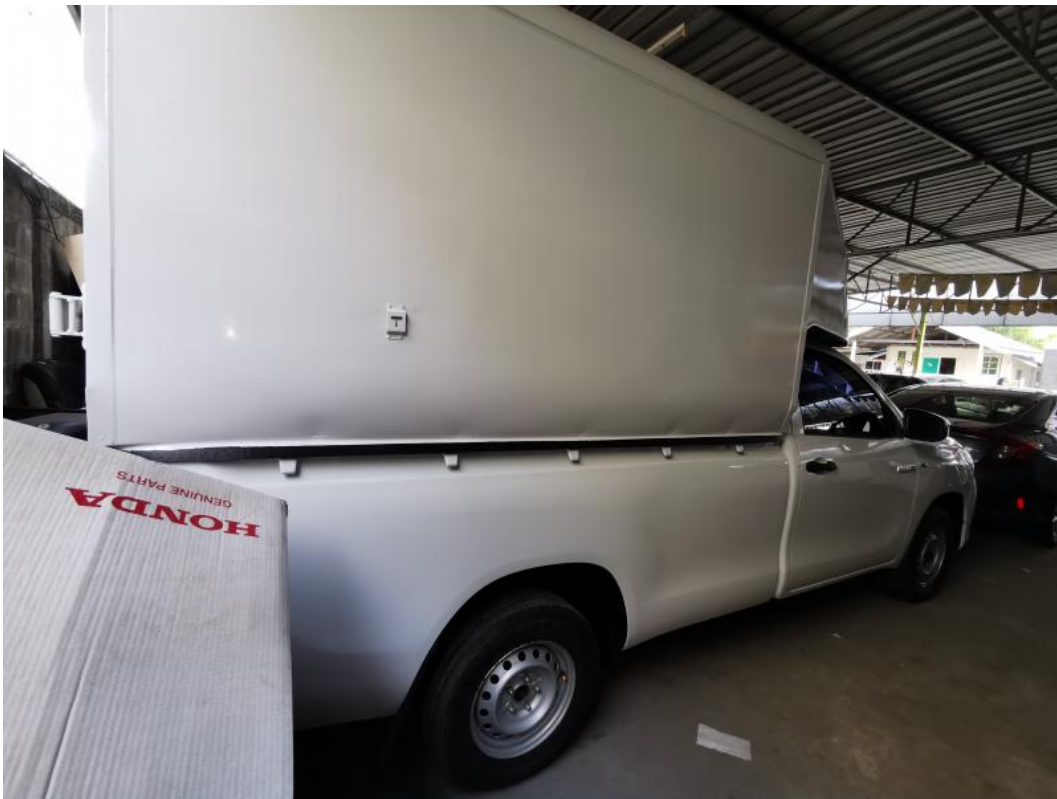
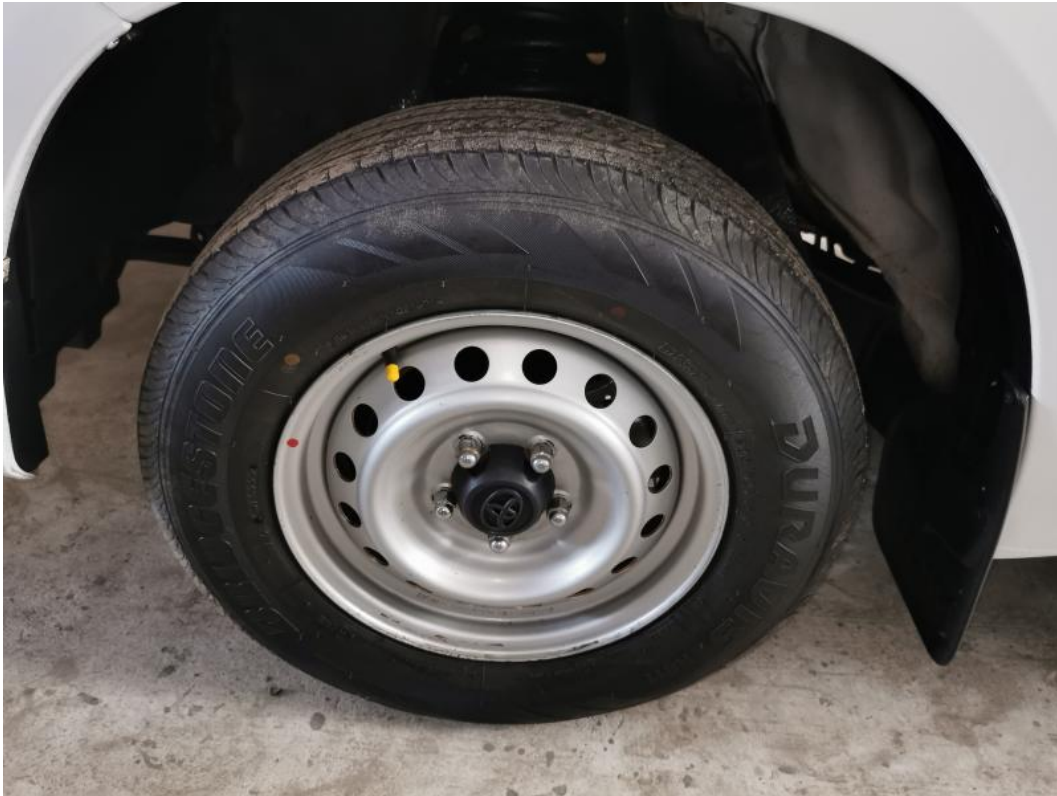
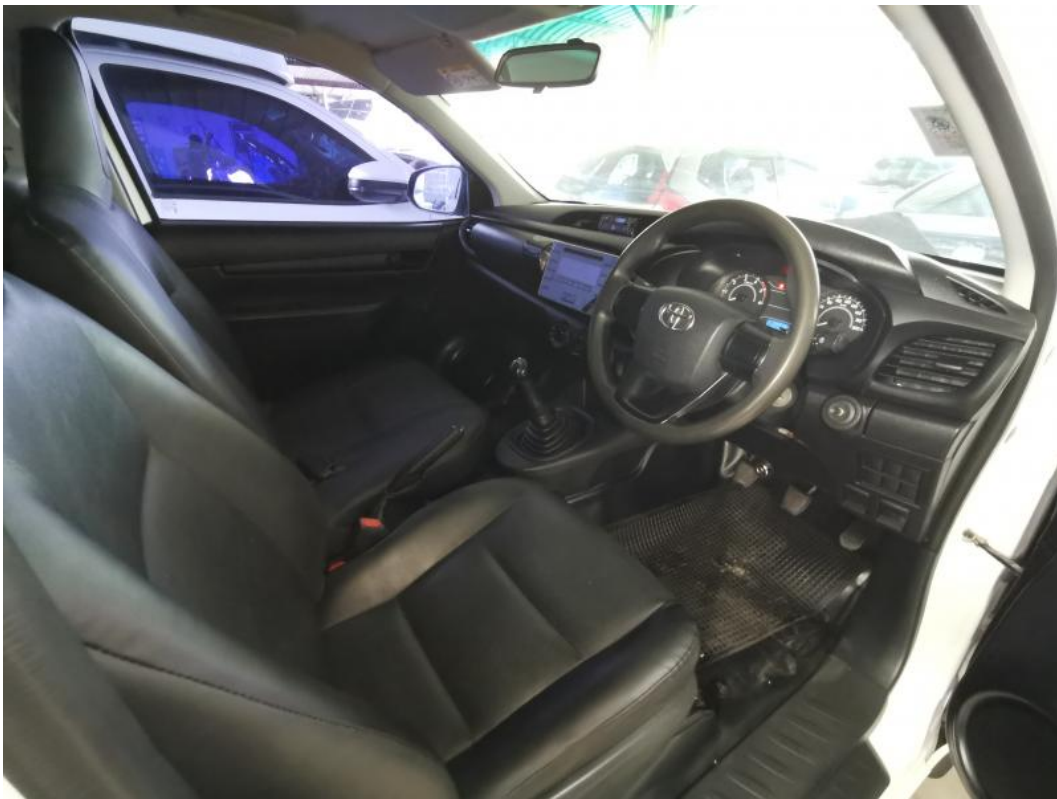
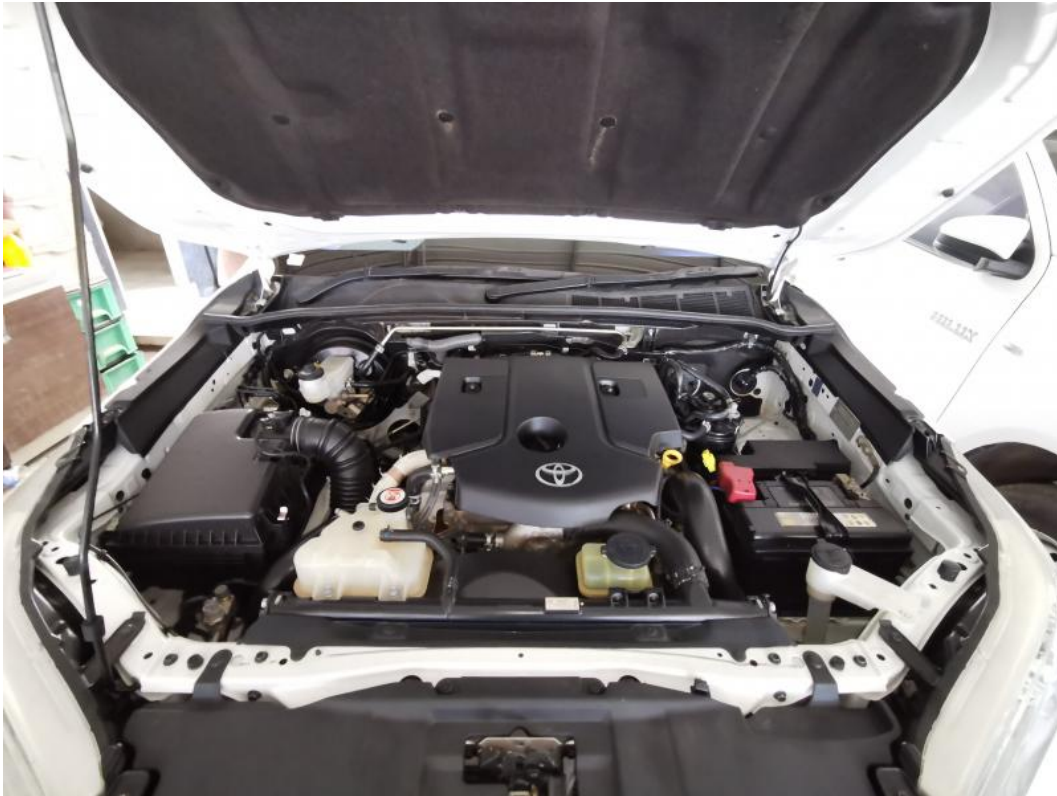
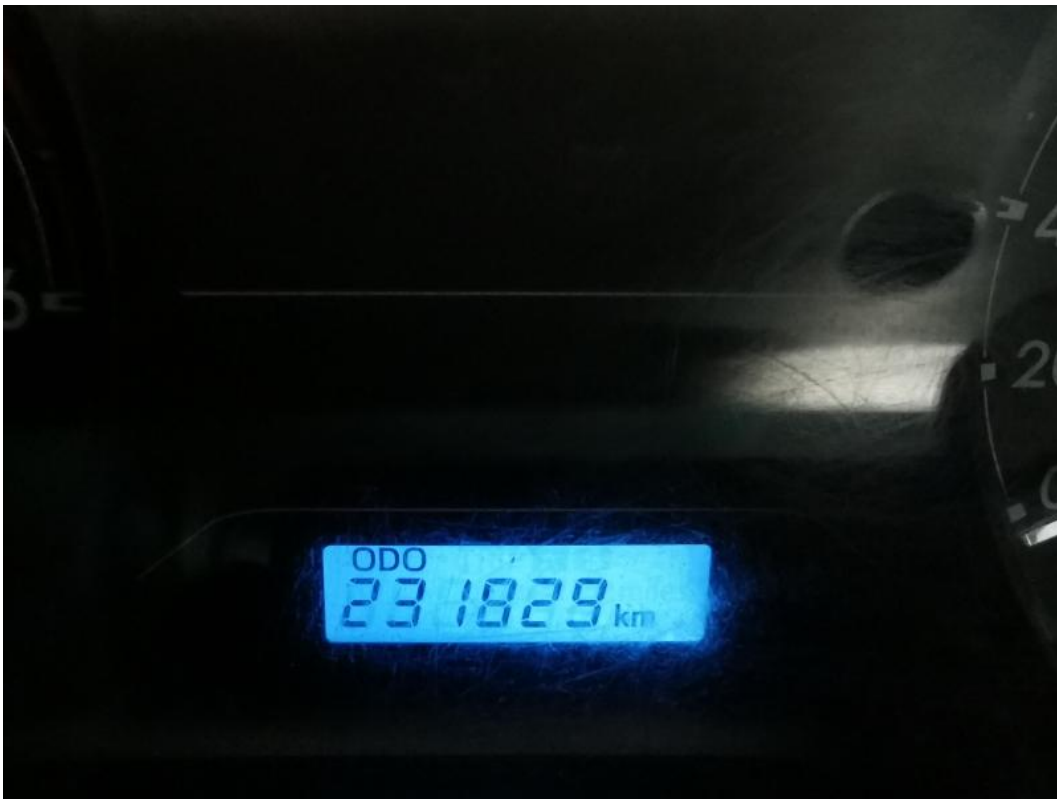
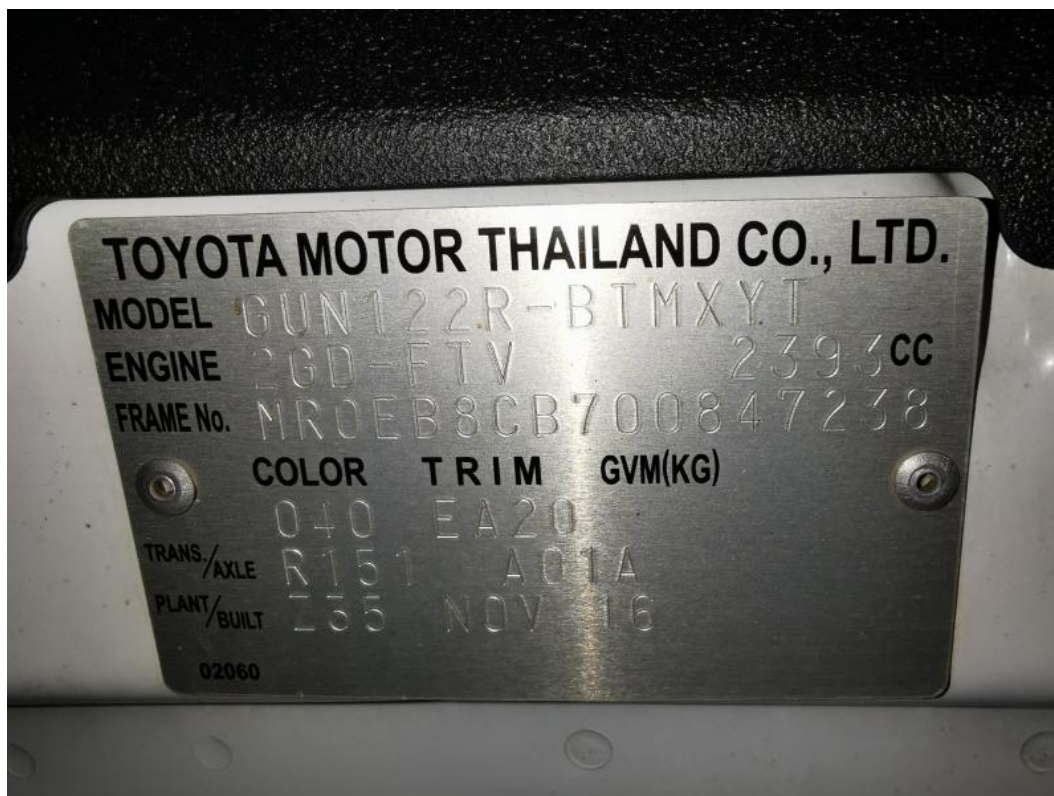
[บันทึก]  
Left center panel ทำเครื่องหมายจากงานโลหะ มี  
Right center panel ทำเครื่องหมายจากงานโลหะ มี

[หน้าต่าง]  
กระจกหน้ารถ หินกระเด็น บางส่วน

[ภายใน]  
การขับที่ รอยย่น,รอยขีดข่วน มี
