# U-Car Grading Report

รายงานผลการตรวจเช็คสภาพรถยนต์  
ภายใต้การดูแลของสมาคมการประเมินสภาพรถยนต์ประเทศไทย

รุ่น	TOYOTA YARIS 1.2 G		
สี	Wine red	หมายเลขทะเบียน (Plate number)	3กฉ4097
รุ่นปี	2014	เลขไมล์	106,484กม.
แบบ	เลขตัวถัง	MR2K39F3901026184

เครื่องยนต์	สภาพดี
วันที่ตรวจสอบ	2019/7/1
สาขา	Muang chon used car
ที่อยู่

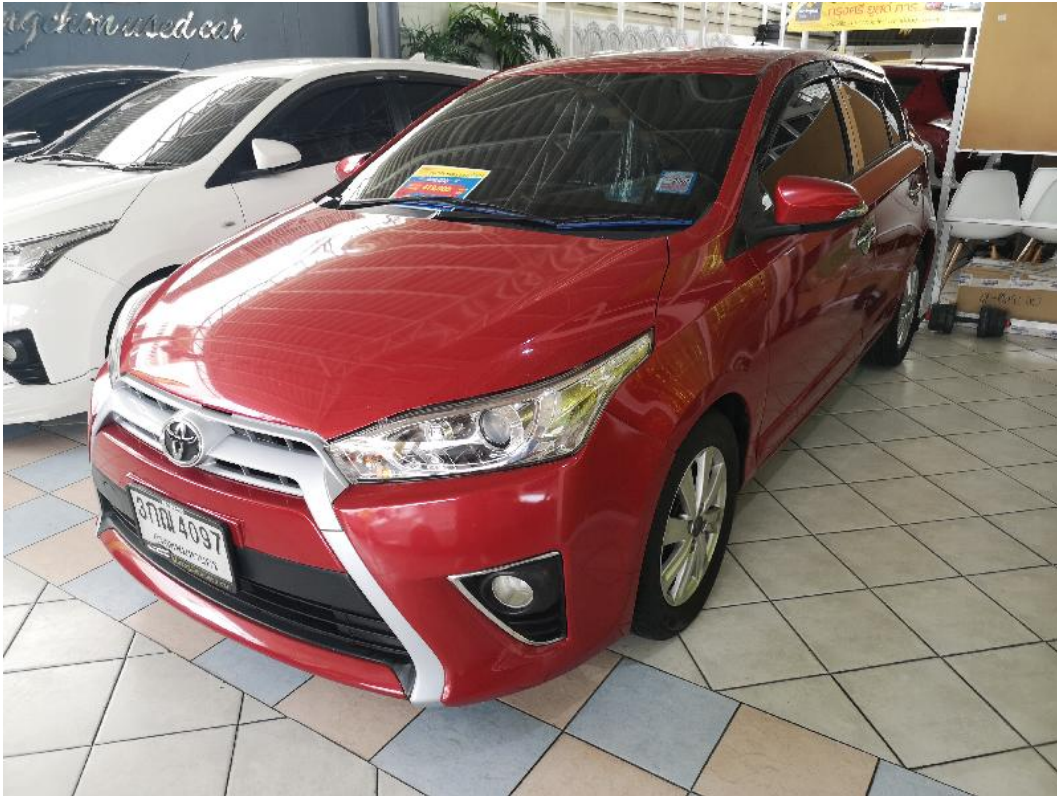
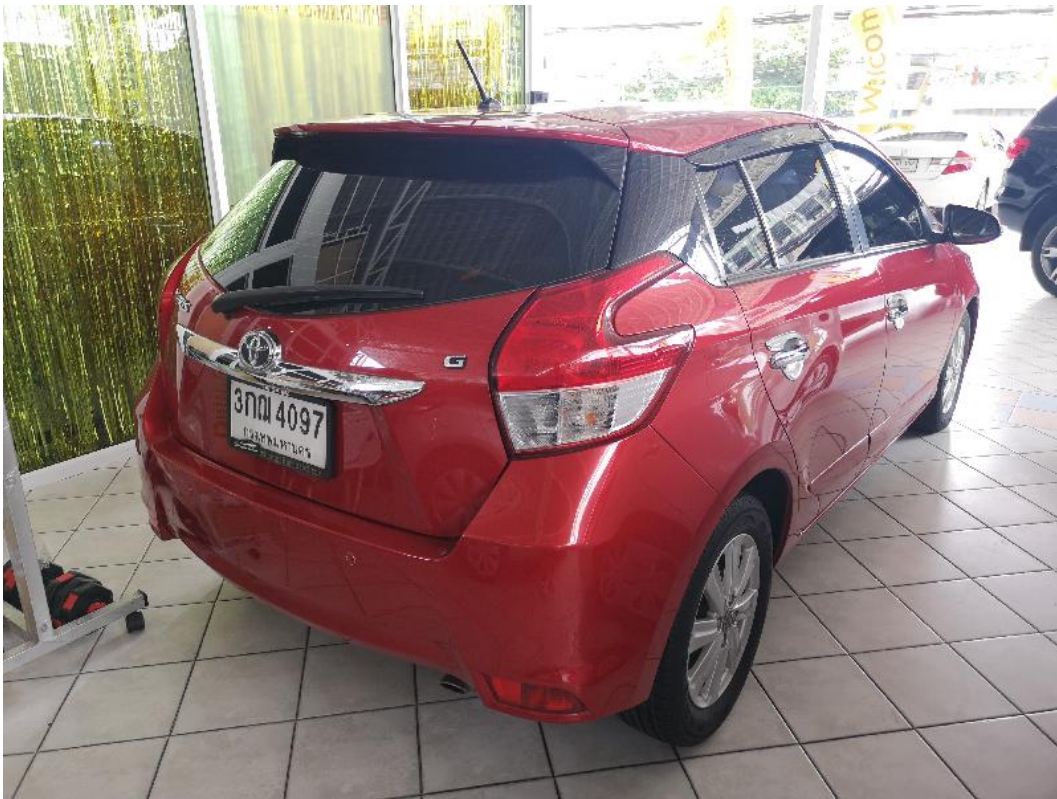
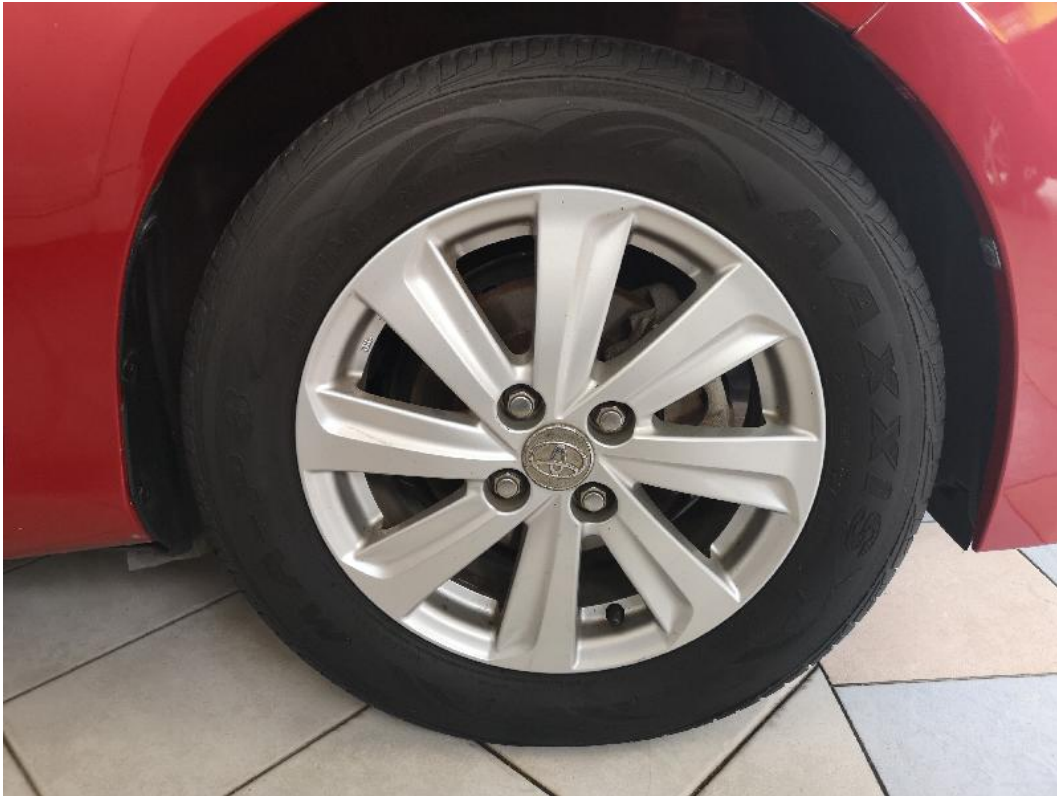
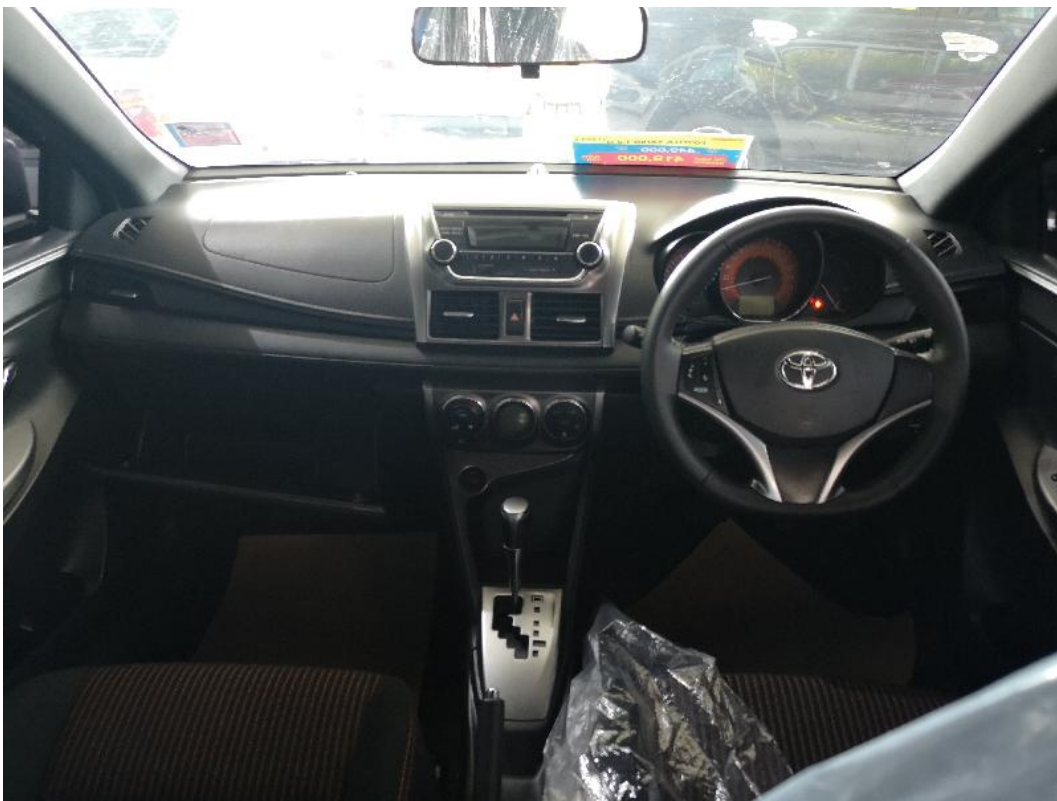
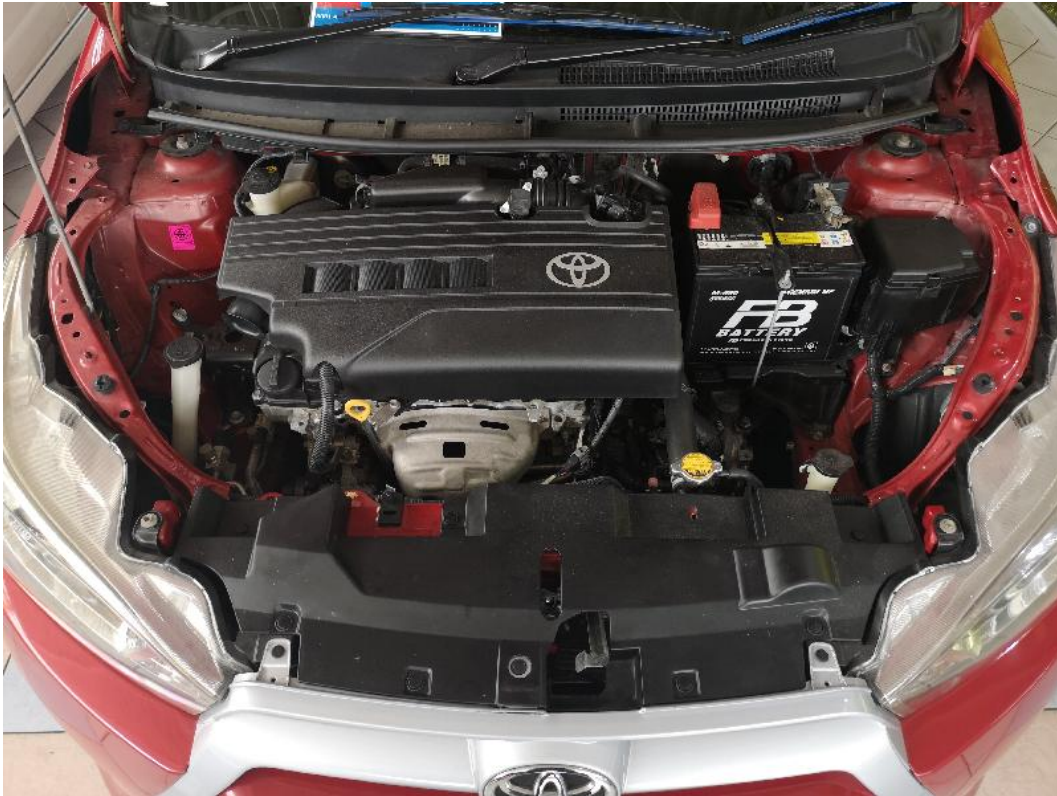
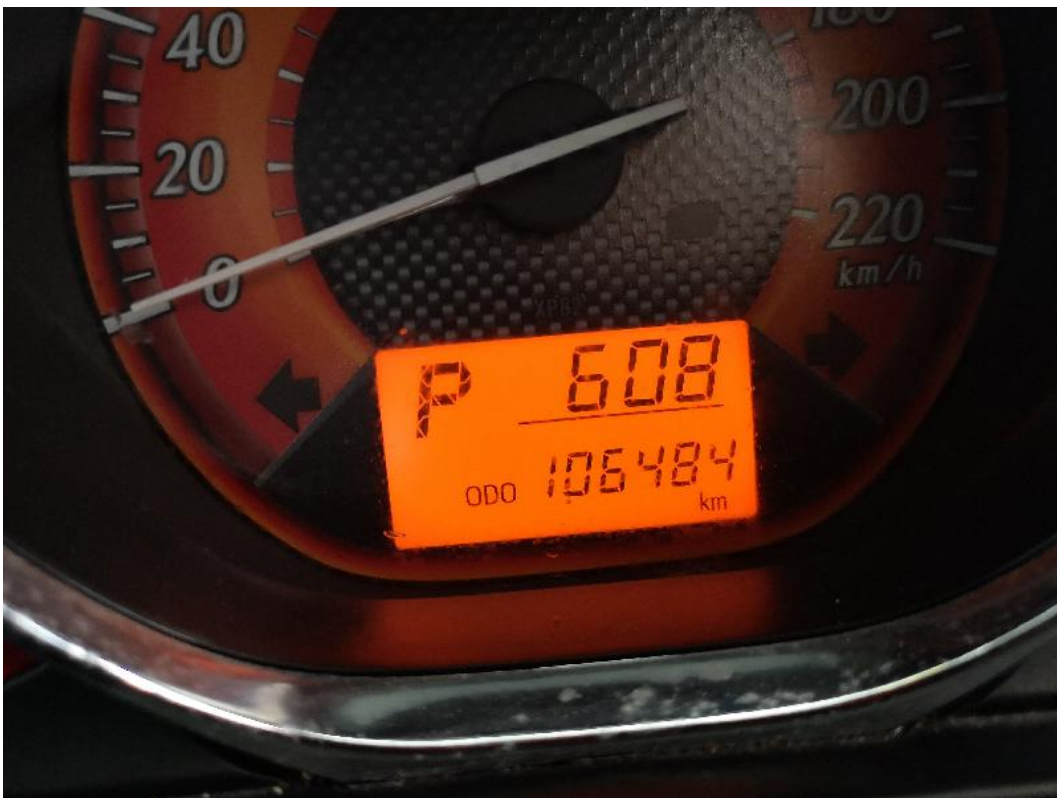
<p>Front left fender ★★★★★</p> <p>Front left tire, alloy wheel, wheel cover ร่องยางระดับ 5 ★★★★★</p> <p>Front left door ★★★★★</p> <p>Left side step / side spoiler ★★★★★</p> <p>Rear left door ★★★★★</p> <p>Left back tire, alloy wheel, wheel cover ร่องยางระดับ 5 ★★★★★</p> <p>Left back fender ★★★★★</p> <p>Roof ★★★★★</p> <p>Dashboard ★★★★★</p> <p>Front left seat ★★★★★</p> <p>Front and back left door trim ★★★★★</p> <p>Rear seat ★★★★★</p>		<p>Bonnet / hood ★★★★★</p> <p>Front bumper ★★★★★</p> <p>Front right fender ★★★★★</p> <p>Front right tire, alloy wheel, wheel cover ร่องยางระดับ 5 ★★★★★</p> <p>Front right door ★★★★★</p> <p>Right side step / side spoiler ★★★★★</p> <p>Rear right door ★★★★★</p> <p>Right front tire, alloy wheel, wheel cover ร่องยางระดับ 5 ★★★★★</p> <p>Right back fender ★★★★★</p> <p>Trunk lid / boot lid ★★★★★</p> <p>Back rear spoiler &amp; under spoiler ★★★★★</p> <p>Back rear bumper ★★★★★</p>	<p>Steering wheel ★★★★★</p> <p>Front right seat ★★★★★</p> <p>Front and back right door trim ★★★★★</p> <p>Console ★★★★★</p> <p>Luggage room ★★★★★</p>	<p>[บันทึก]</p> <p>Radiator core support ฟันสี มี กระดกข้างซ้าย แดก แดก Radiator core support ความเสียหาย มี</p> <p>[ภายใน]</p> <p>ตกแต่งอื่นๆ รอยขีดข่วน บางส่วน Headliner สปปรก S</p>
