U-Car Grading Report

รายงานผลการตรวจเช็คสภาพรถยนต์
ภายใต้การดูแลของสมาคมการประเมินสภาพรถยนต์ประเทศไทย

รุ่น	TOYOTA VELLFIRE 2.4V		
สี	Silver	หมายเลขทะเบียน (Plate number)	ฎก7660
รุ่นปี	2009	เลขไมล์	150,838กม.
แบบ	เลขตัวถัง	ANH208063770

วันที่ตรวจสอบ 2019/12/9

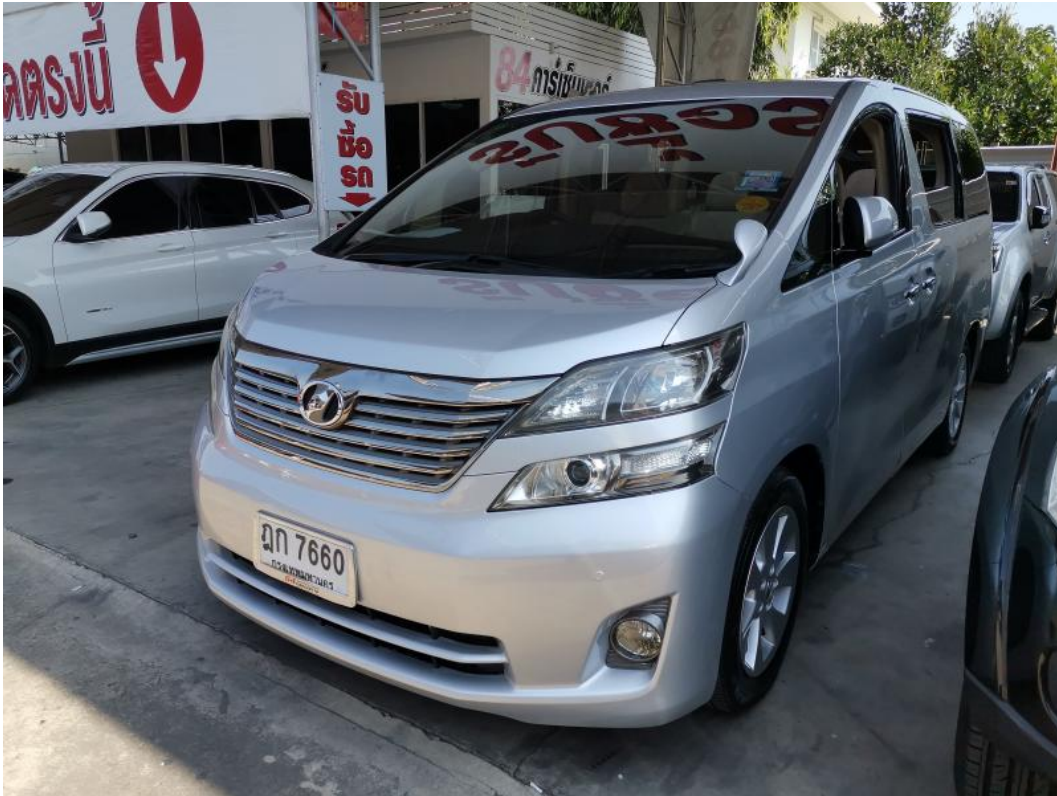
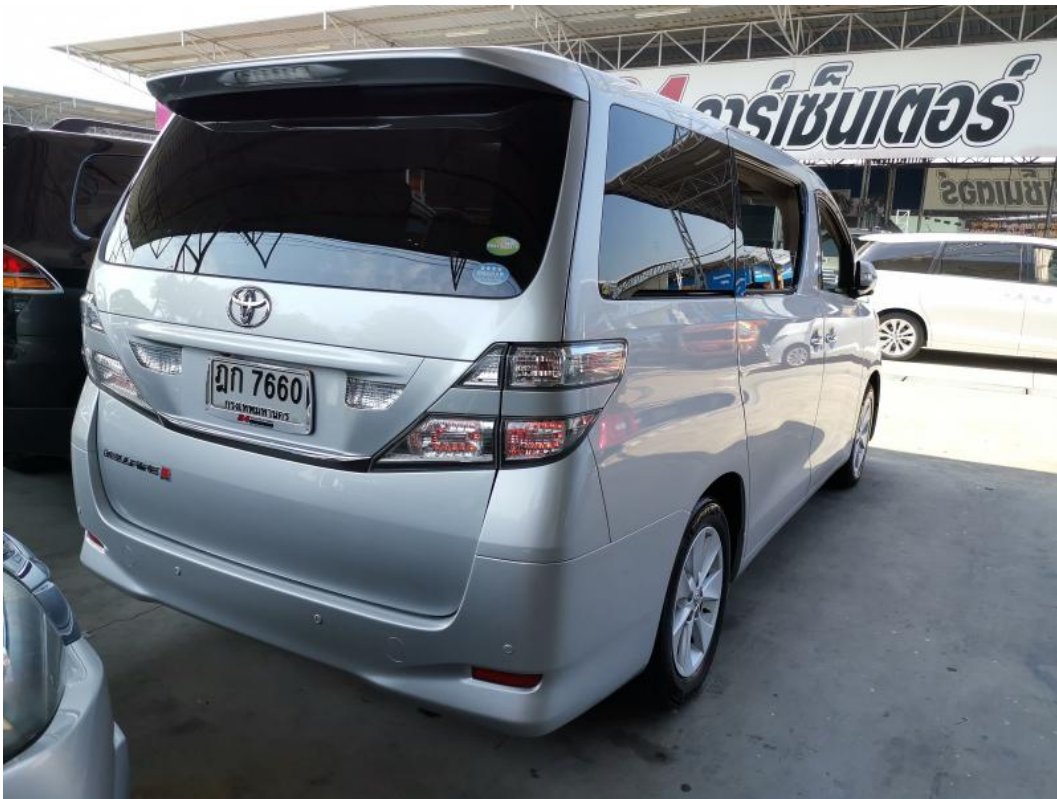
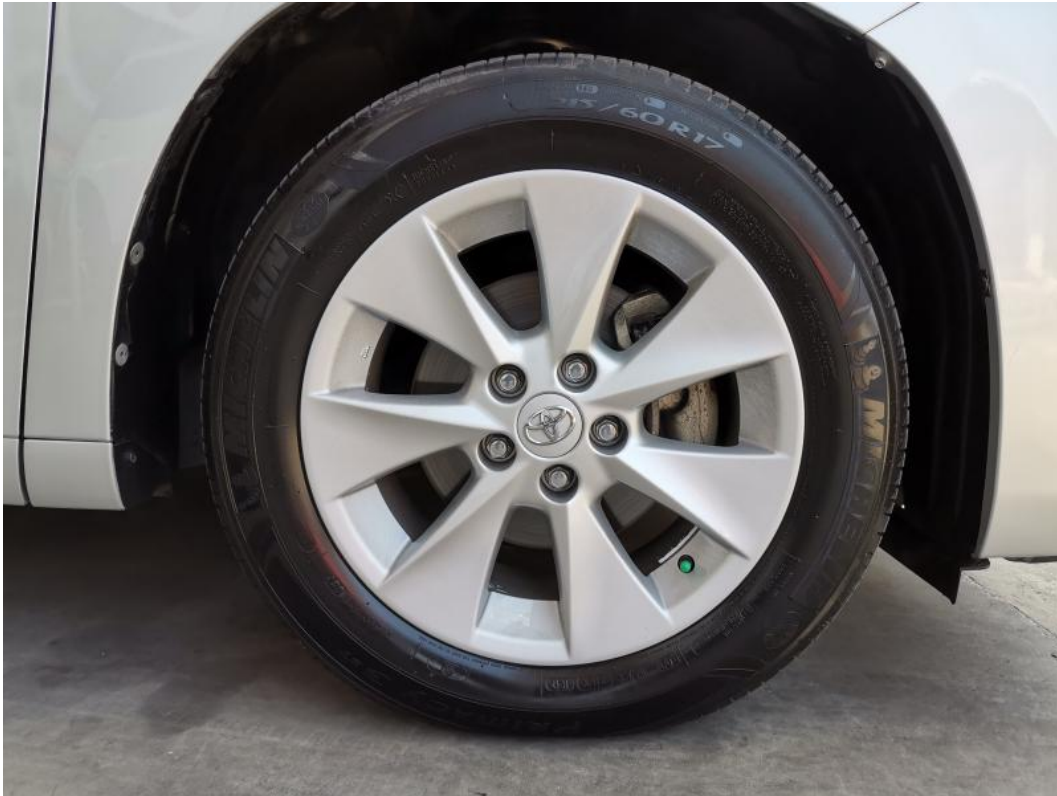
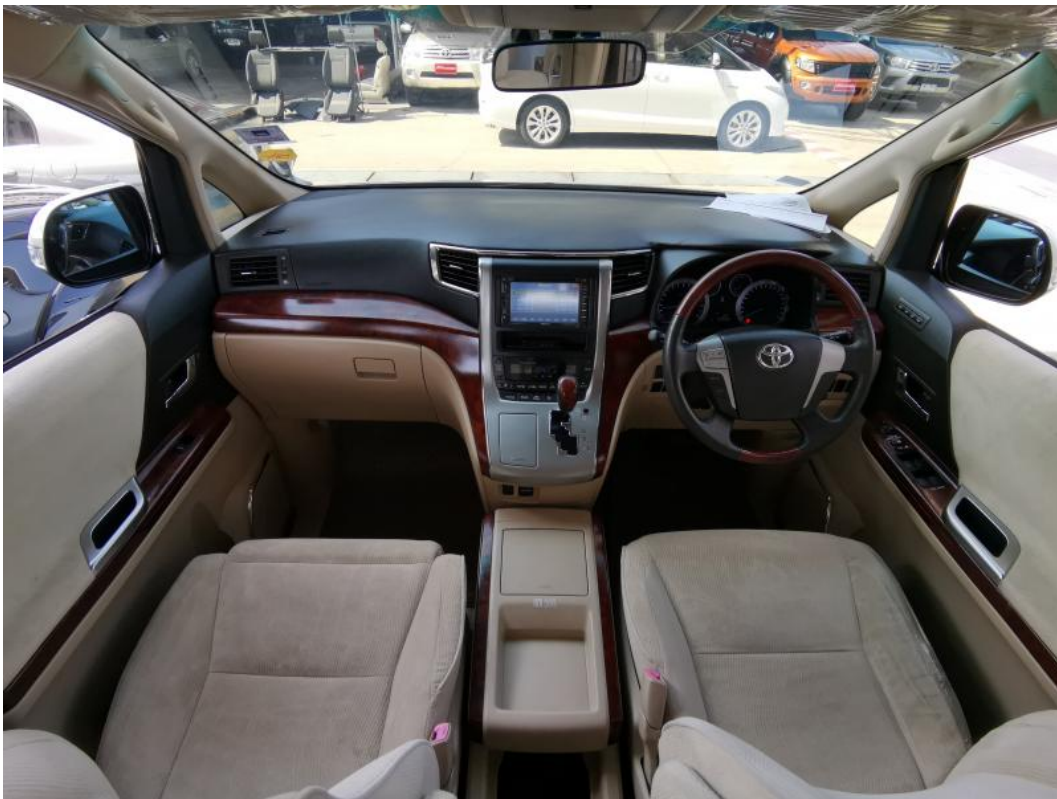
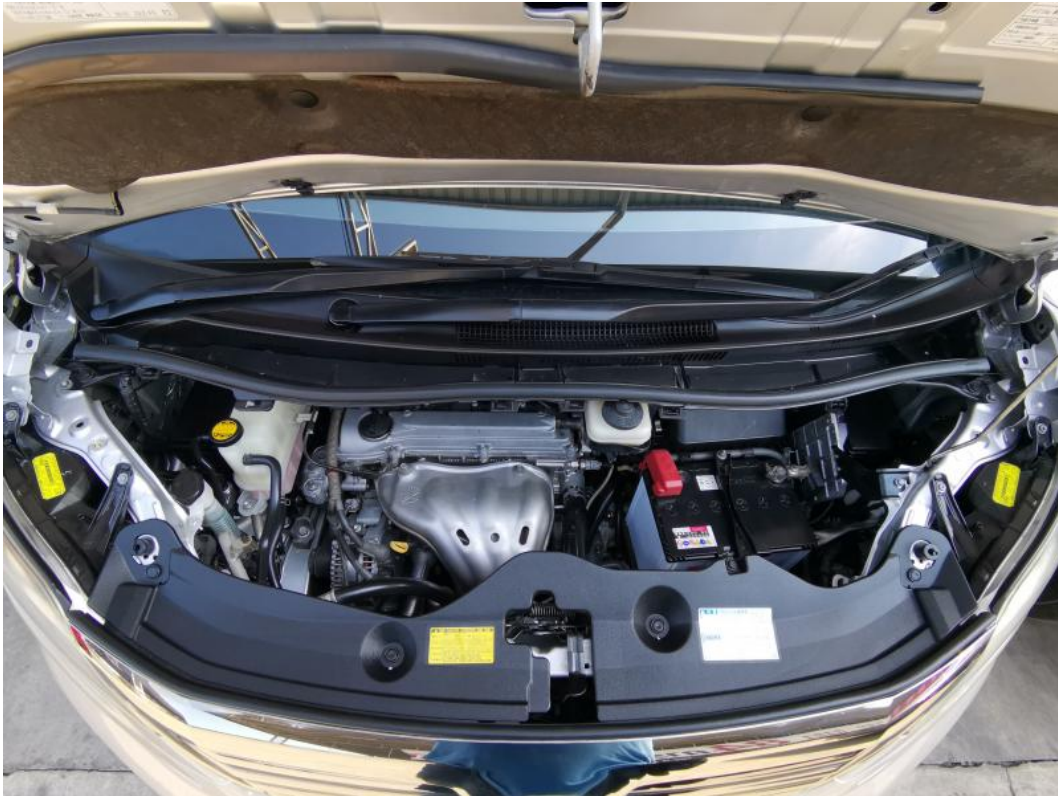
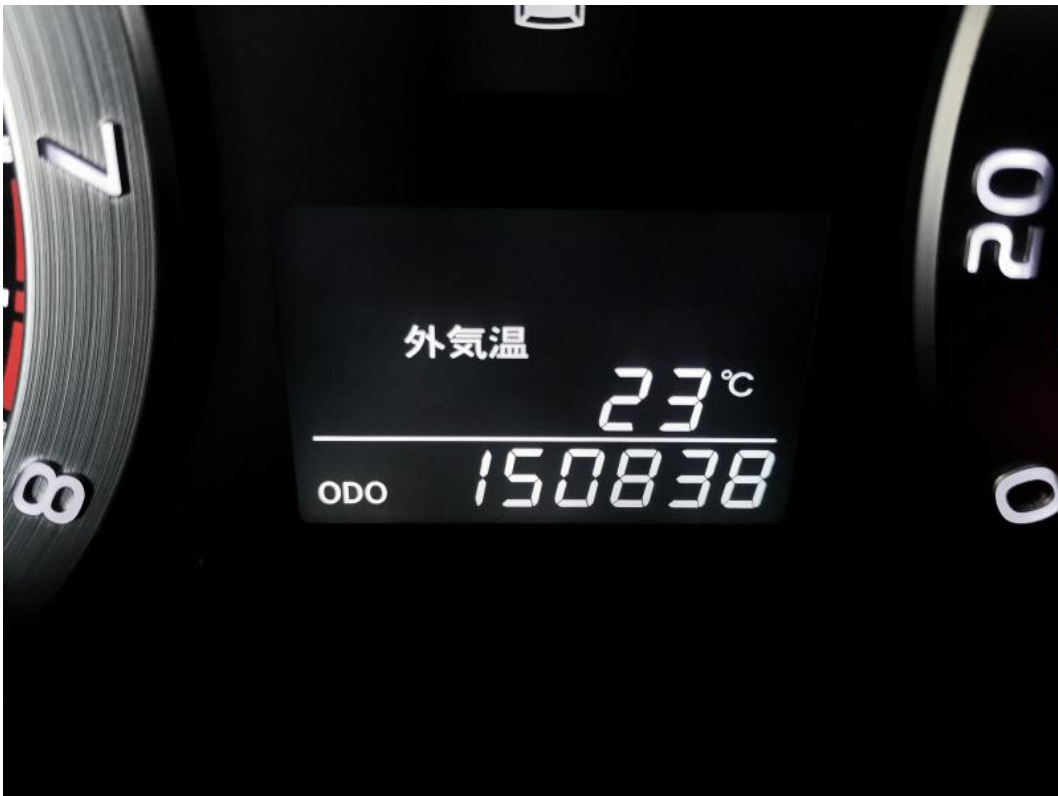
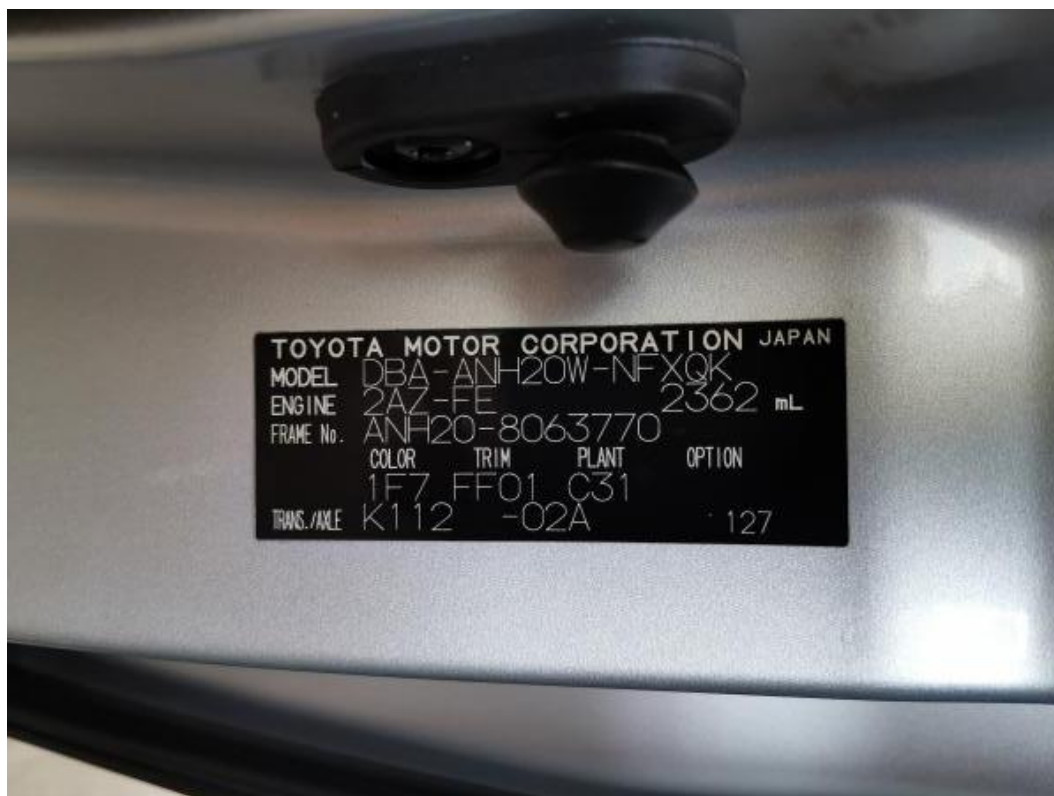
<p>Front left fender</p> <p>★★★★★</p>	<p>Bonnet / hood</p> <p>★★★★★</p>	<p>Front bumper</p> <p>★★★★★</p>	<p>Front right fender</p> <p>★★★★★</p>	<p>[บันทึก]</p> <p>Door Molding กระจก มี</p> <p>[หน้าต่าง]</p> <p>กระจกหน้ารถ หินกระเด็น บางส่วน</p> <p>[เบา]</p> <p>Right head light หมอก ชूंมัว บางส่วน Left head light หมอก ชूंมัว บางส่วน</p> <p>[ภายใน]</p> <p>ห้องของ สกปรก.รอยขีดข่วน บางส่วน การขับที่ รอยย่น.รอยขีดข่วน มี ตกแต่งอื่นๆ รอยขีดข่วน บางส่วน ตกแต่งอื่นๆ คราบ SS ตกแต่งอื่นๆ รอยย่น SS Headliner รอยย่น S</p>			
<p>Front left door</p> <p>★★★★★</p>			<p>Front right door</p> <p>★★★★★</p>				
<p>Front left tire, alloy wheel, wheel cover</p> <p>ร่องยางระดับ 5</p> <p>★★★★★</p>			<p>Front right tire, alloy wheel, wheel cover</p> <p>ร่องยางระดับ 5</p> <p>★★★★★</p>				
<p>Left side step / side spoiler</p> <p>★★★★☆</p>			<p>Right side step / side spoiler</p> <p>★★★★★</p>				
<p>Rear left door</p> <p>★★★★★</p>			<p>Rear right door</p> <p>★★★★★</p>

<p>Left back tire, alloy wheel, wheel cover</p> <p>ร่องยางระดับ 5</p> <p>★★★★★</p>			<p>Right front tire, alloy wheel, wheel cover</p> <p>ร่องยางระดับ 5</p> <p>★★★★★</p>				
<p>Left back fender</p> <p>★★★★★</p>			<p>Right back fender</p> <p>★★★★★</p>				
<p>Roof</p> <p>★★★★★</p>			<p>Trunk lid / boot lid</p> <p>★★★★★</p>		<p>Back rear spoiler & under spoiler</p> <p>★★★★★</p>	<p>Back rear bumper</p> <p>★★★★★</p>	
<p>Dashboard</p> <p>★★★★★</p>					<p>Steering wheel</p> <p>★★★★☆</p>		
<p>Front left seat</p> <p>★★★★★</p>					<p>Front right seat</p> <p>★★★★★</p>		
<p>Front and back left door trim</p> <p>★★★★★</p>					<p>Front and back right door trim</p> <p>★★★★★</p>		
<p>Rear seat</p> <p>★★★★★</p>					<p>Console</p> <p>★★★★★</p>		
					<p>Luggage room</p> <p>★★★★★</p>
