U-Car Grading Report

U-car Grading Report

รุ่น	TOYOTA HILUX VIGO 3.0 G DUAL CAB 4X4		
สี	Silver	หมายเลขทะเบียน (Plate number)	กข6279
รุ่นปี	2012	เลขไมล์	101,959กม.
แบบ	เลขตัวถัง	MR0FZ29G401664390

วันที่ตรวจสอบ 2019/11/6

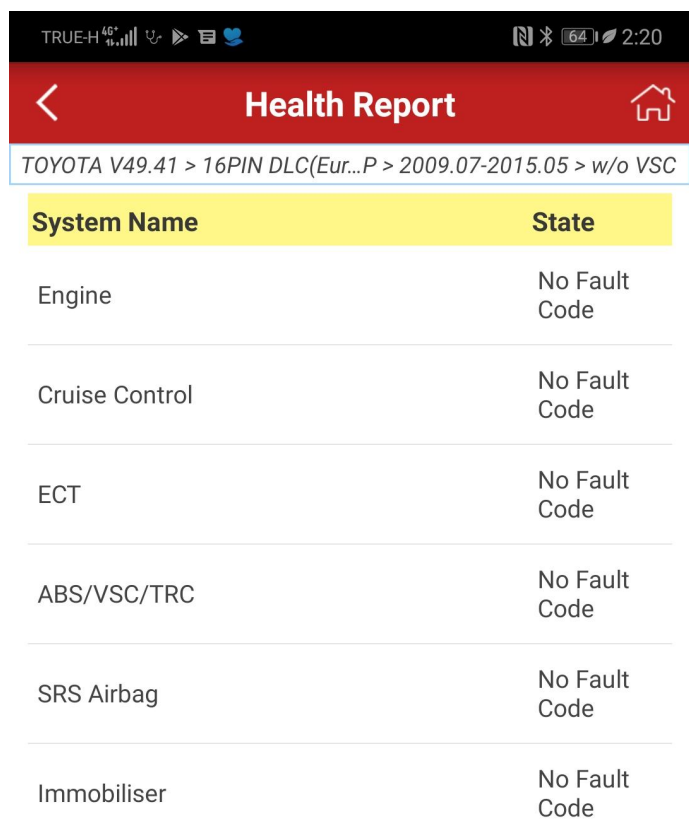
การวินิจฉัย CP 1

Health Report

TOYOTA V49.41 > 16PIN DLC(Eur...P > 2009.07-2015.05 > w/o VSC

System Name	State
Engine	No Fault Code
Cruise Control	No Fault Code
ECT	No Fault Code
ABS/VSC/TRC	No Fault Code
SRS Airbag	No Fault Code
Immobiliser	No Fault Code
