# U-Car Grading Report

# U-car Grading Report

รุ่น	HONDA CIVIC 1.5		
สี	สีขาว	หมายเลขทะเบียน (Plate number)	กค2969
รุ่นปี	2021	เลขไมล์	31,971กม.
แบบ	เลขตัวถัง	MRHFE1630NP100463	
หมายเหตุ

โครงสร้าง	★★★★★
ภายนอก	★★★★★
ภายใน	★★★★★
เครื่องยนต์	สภาพดี
วันที่ตรวจสอบ	2023/3/7
สาขา	Auto Villa
ที่อยู่	สวนหลวง กรุงเทพมหานคร

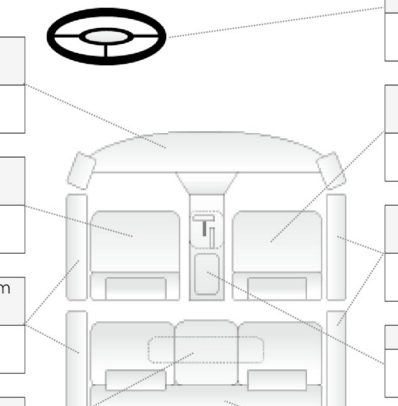
<div style="display: flex; flex-direction: column; gap: 5px;"> <div style="border: 1px solid gray; padding: 2px;">Dashboard ★ ★ ★ ★ ★</div> <div style="border: 1px solid gray; padding: 2px;">Front left seat ★ ★ ★ ★ ★</div> <div style="border: 1px solid gray; padding: 2px;">Front and back left door trim ★ ★ ★ ★ ★</div> <div style="border: 1px solid gray; padding: 2px;">Rear seat ★ ★ ★ ★ ★</div> </div>

<div style="display: flex; flex-direction: column; gap: 5px;"> <div style="border: 1px solid gray; padding: 2px;">Steering wheel ★ ★ ★ ★ ★</div> <div style="border: 1px solid gray; padding: 2px;">Front right seat ★ ★ ★ ★ ★</div> <div style="border: 1px solid gray; padding: 2px;">Front and back right door trim ★ ★ ★ ★ ★</div> <div style="border: 1px solid gray; padding: 2px;">Console ★ ★ ★ ★ ★</div> <div style="border: 1px solid gray; padding: 2px;">Luggage room ★ ★ ★ ★ ★</div> </div>	<p>QR สำหรับรายงานการวินิจฉัย CP</p> <div style="display: flex; align-items: center; gap: 10px;">
