U-Car Grading Report

รายงานผลการตรวจเช็คสภาพรถยนต์
ภายใต้การดูแลของสมาคมการประเมินสภาพรถยนต์ประเทศไทย

รุ่น	HONDA HR-V 1.8		
สี	สีขาว	หมายเลขทะเบียน (Plate number)	5กอ561
รุ่นปี	2016	เลขไมล์	28,123กม.
แบบ	เลขตัวถัง	MRHRU5850GP102222

วันที่ตรวจสอบ 2022/6/30

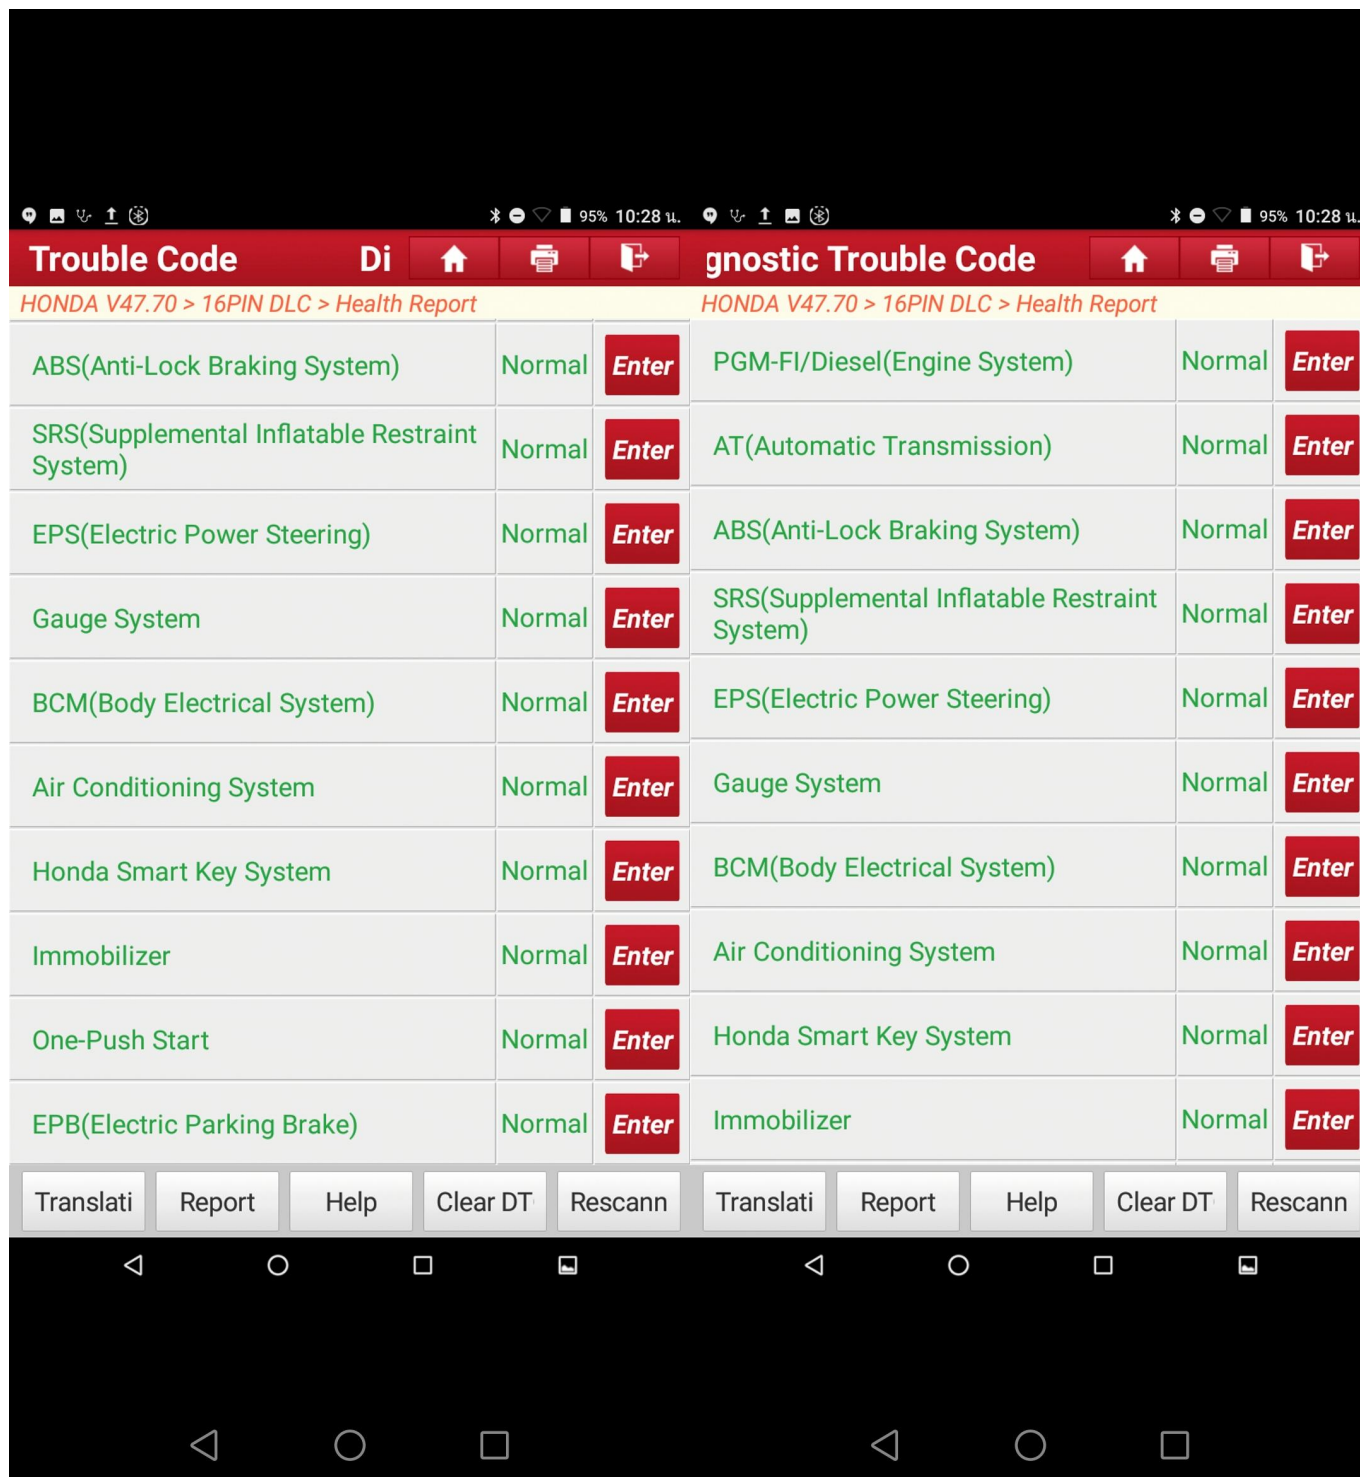
Trouble Code			Diagnostic Trouble Code		
HONDA V47.70 > 16PIN DLC > Health Report			HONDA V47.70 > 16PIN DLC > Health Report		
ABS(Anti-Lock Braking System)	Normal	Enter	PGM-FI/Diesel(Engine System)	Normal	Enter
SRS(Supplemental Inflatable Restraint System)	Normal	Enter	AT(Automatic Transmission)	Normal	Enter
EPS(Electric Power Steering)	Normal	Enter	ABS(Anti-Lock Braking System)	Normal	Enter
Gauge System	Normal	Enter	SRS(Supplemental Inflatable Restraint System)	Normal	Enter
BCM(Body Electrical System)	Normal	Enter	EPS(Electric Power Steering)	Normal	Enter
Air Conditioning System	Normal	Enter	Gauge System	Normal	Enter
Honda Smart Key System	Normal	Enter	BCM(Body Electrical System)	Normal	Enter
Immobilizer	Normal	Enter	Air Conditioning System	Normal	Enter
One-Push Start	Normal	Enter	Honda Smart Key System	Normal	Enter
EPB(Electric Parking Brake)	Normal	Enter	Immobilizer	Normal	Enter
