U-Car Grading Report

หนังสือรับรอง โดย GOO INSPECTION

รุ่น	HONDA ACCORD 2.0		
สี	Pearl	หมายเลขทะเบียน (Plate number)	4กษ7882
รุ่นปี	2015	เลขไมล์	92,735กม.
แบบ	เลขตัวถัง	MRHCR1640FP103562

วันที่ตรวจสอบ 2019/6/19

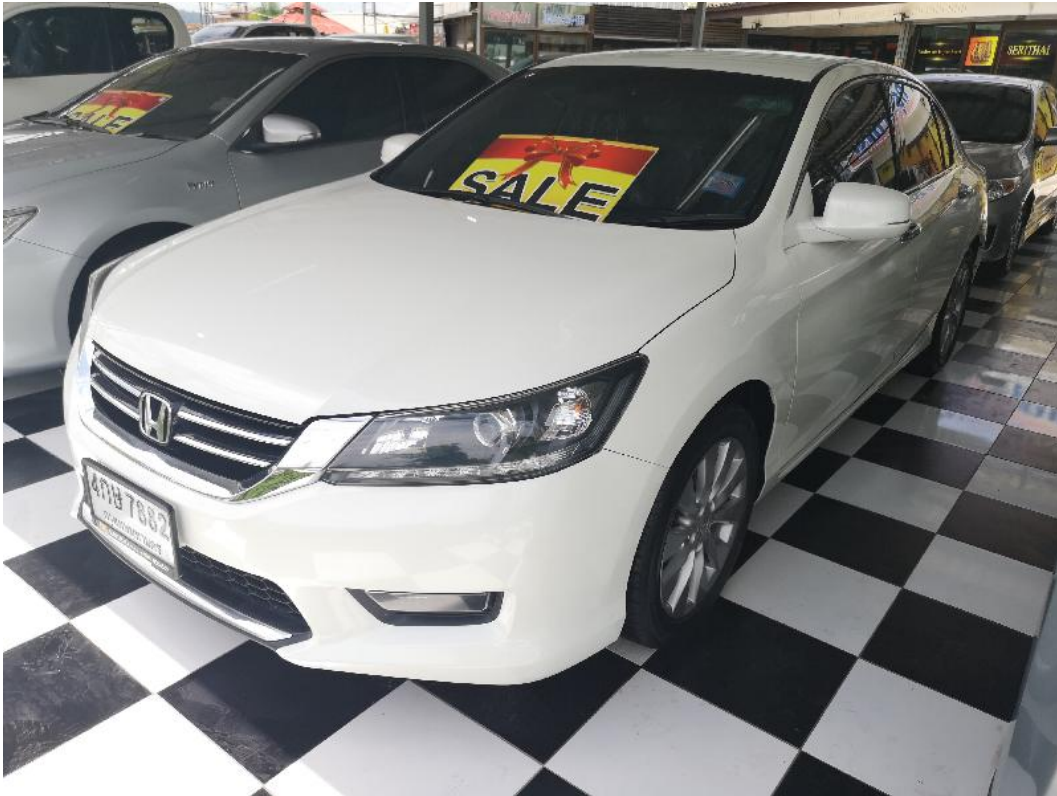
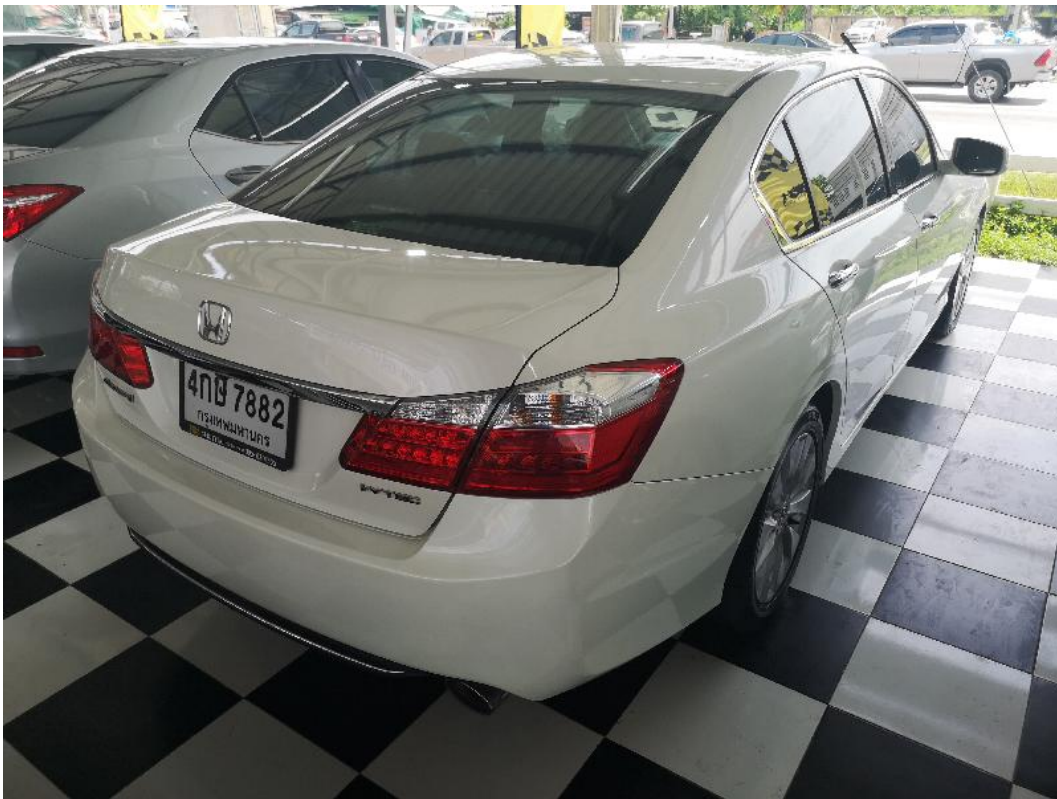
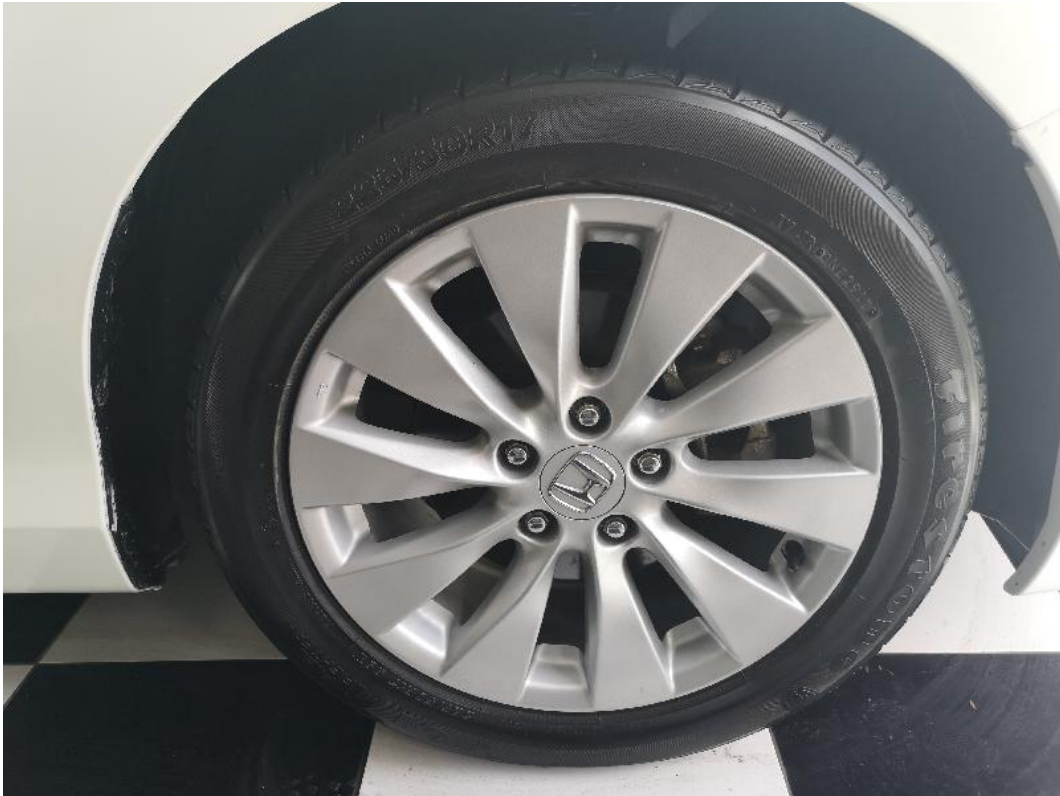
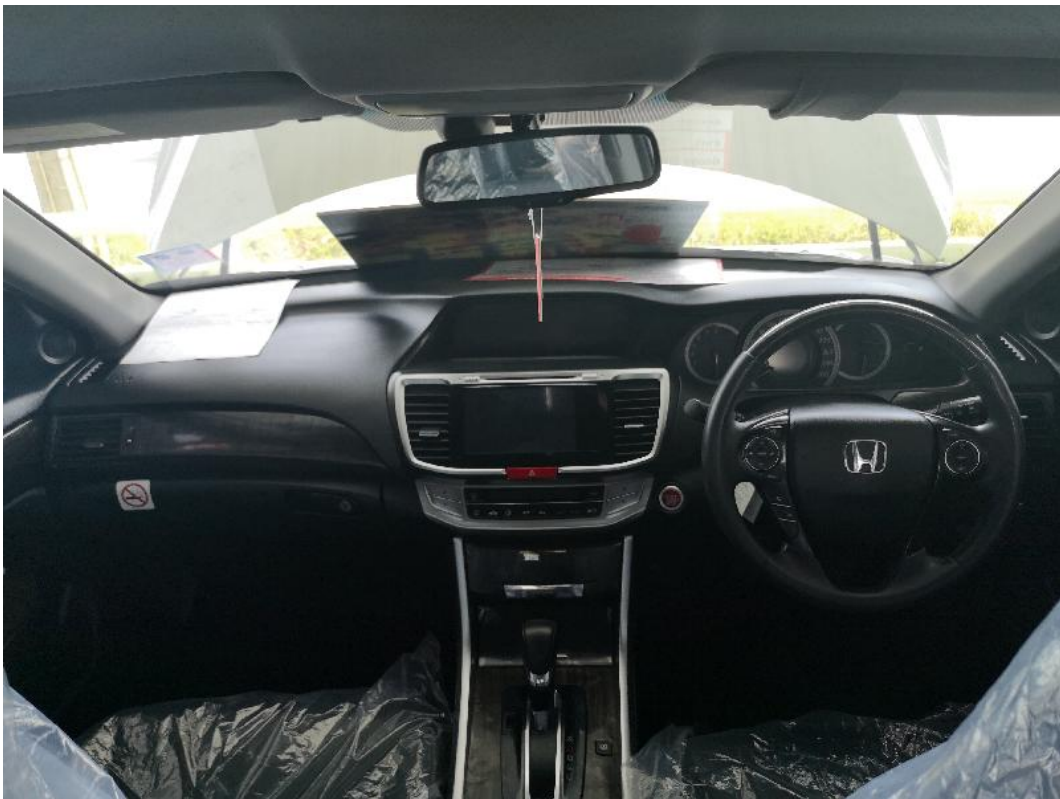
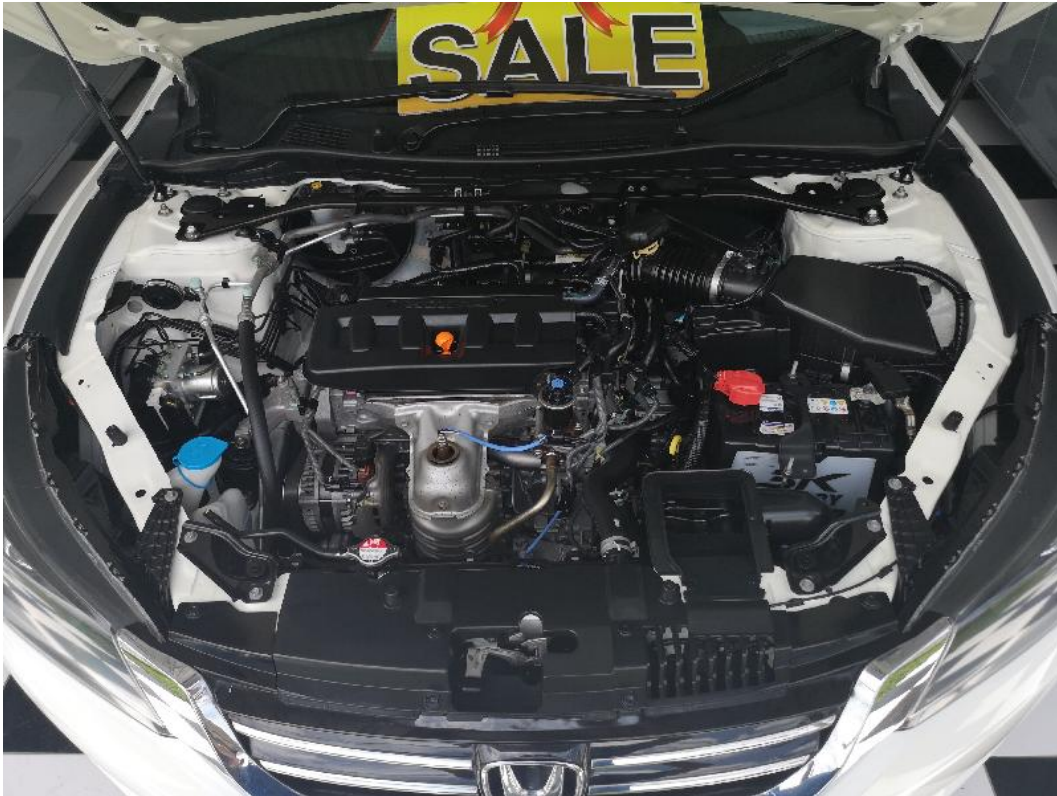
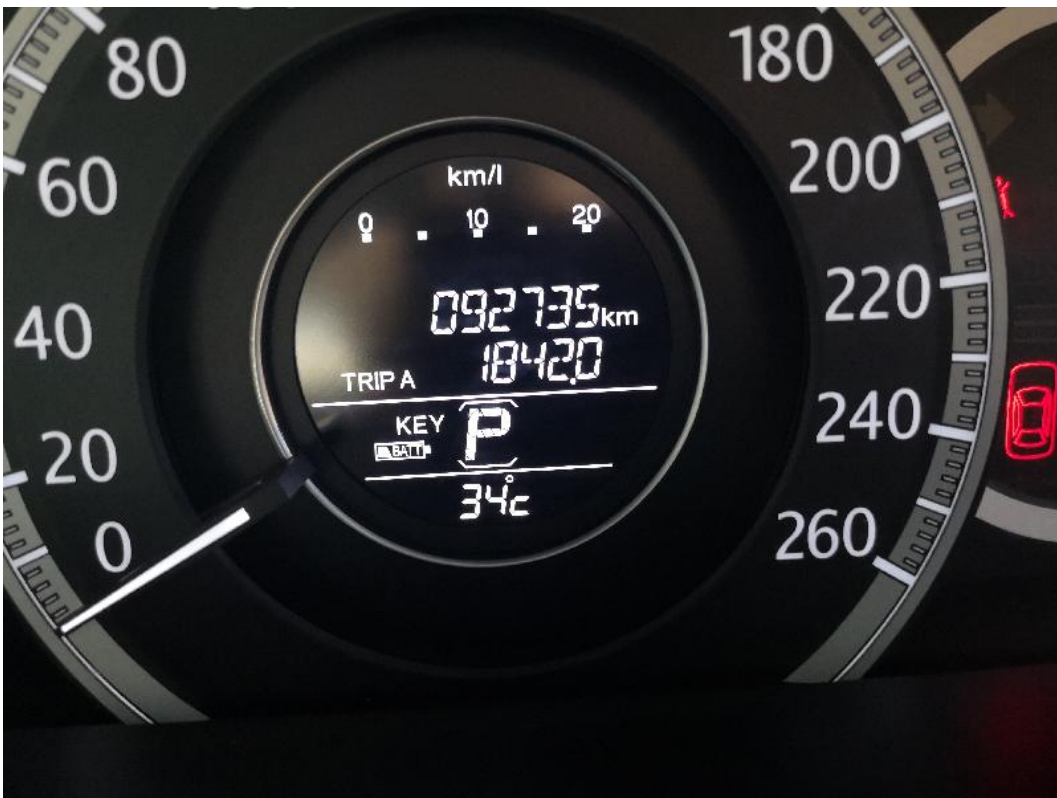
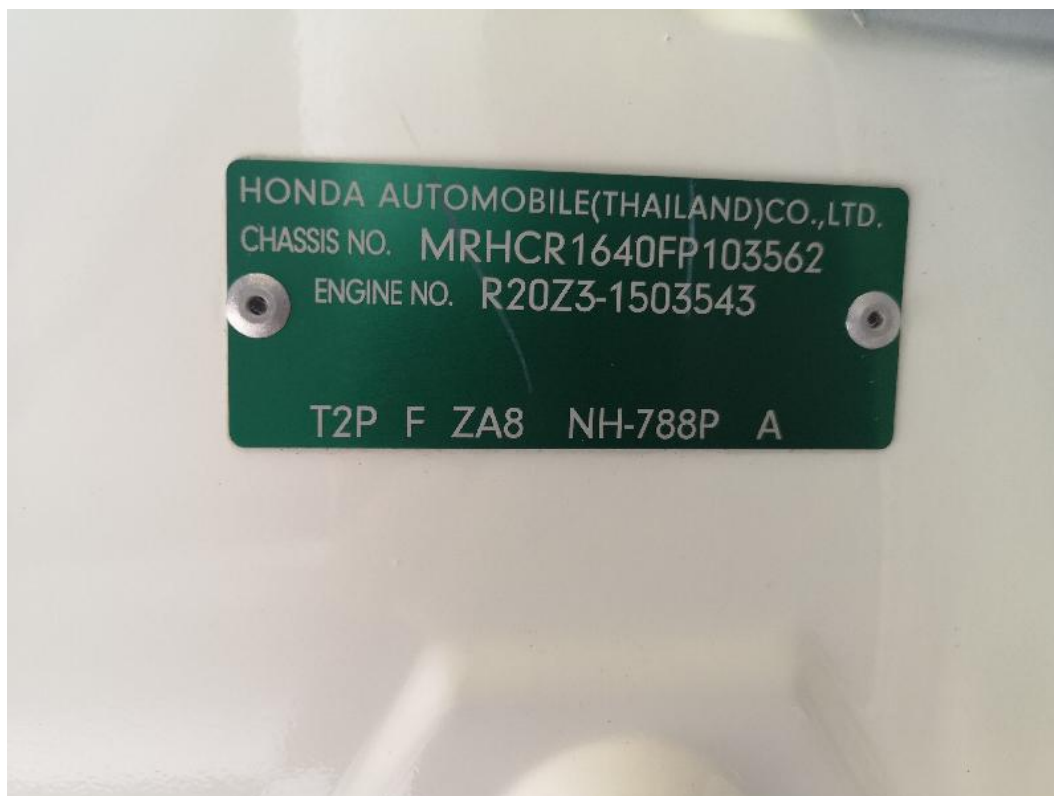
Front left fender ★★★★★	Bonnet / hood ★★★★★	Front bumper ★★★★★	Front right fender ★★★★★	<p>[ภายใต้] whole of underneath 脱落 หรือ dent มี</p> <p>[หน้าต่าง] กระจกหน้ารถ หินกระเด็น บางส่วน</p>
Front left tire, alloy wheel, wheel cover ร่องยางระดับ 9 ★★★★★			Front right tire, alloy wheel, wheel cover ร่องยางระดับ 9 ★★★★★	
Front left door ★★★★★			Front right door ★★★★★	
Left side step / side spoiler ★★★★★			Right side step / side spoiler ★★★★★	
Rear left door ★★★★★			Rear right door ★★★★★	
Left back tire, alloy wheel, wheel cover ร่องยางระดับ 9 ★★★★★			Right front tire, alloy wheel, wheel cover ร่องยางระดับ 9 ★★★★★	
Left back fender ★★★★★			Right back fender ★★★★★	
Roof ★★★★★	Trunk lid / boot lid ★★★★★	Back rear spoiler & under spoiler ★★★★★	Back rear bumper ★★★★★	
Dashboard ★★★★★			Steering wheel ★★★★★	
Front left seat ★★★★★			Front right seat ★★★★★	
Front and back left door trim ★★★★★			Front and back right door trim ★★★★★

Rear seat ★★★★★			Console ★★★★★	
			Luggage room ★★★★★
