U-Car Grading Report

รายงานผลการตรวจเช็คสภาพรถยนต์
ภายใต้การดูแลของสมาคมการประเมินสภาพรถยนต์ประเทศญี่ปุ่น

รุ่น	BMW X1 sDrive 1.8i		
สี	White	หมายเลขทะเบียน (Plate number)	ชม9624
รุ่นปี	2012	เลขไมล์	87,821กม.
แบบ	เลขตัวถัง	MMFVL34090VT98555

วันที่ตรวจสอบ 2019/8/23

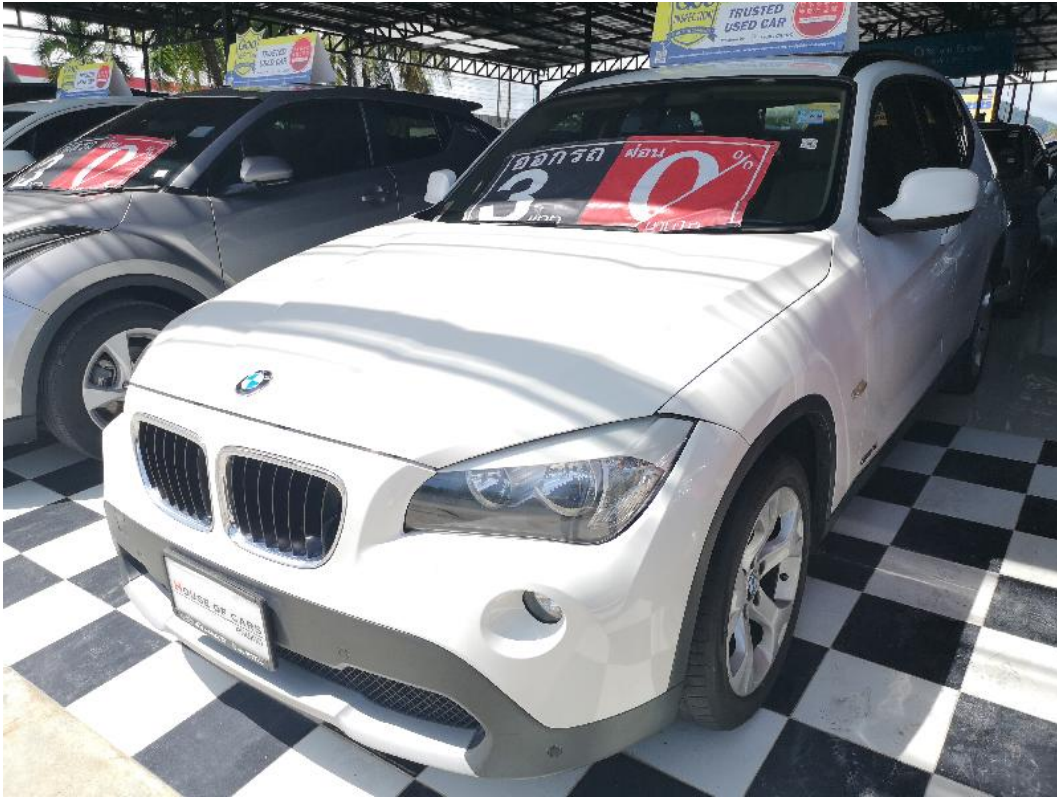
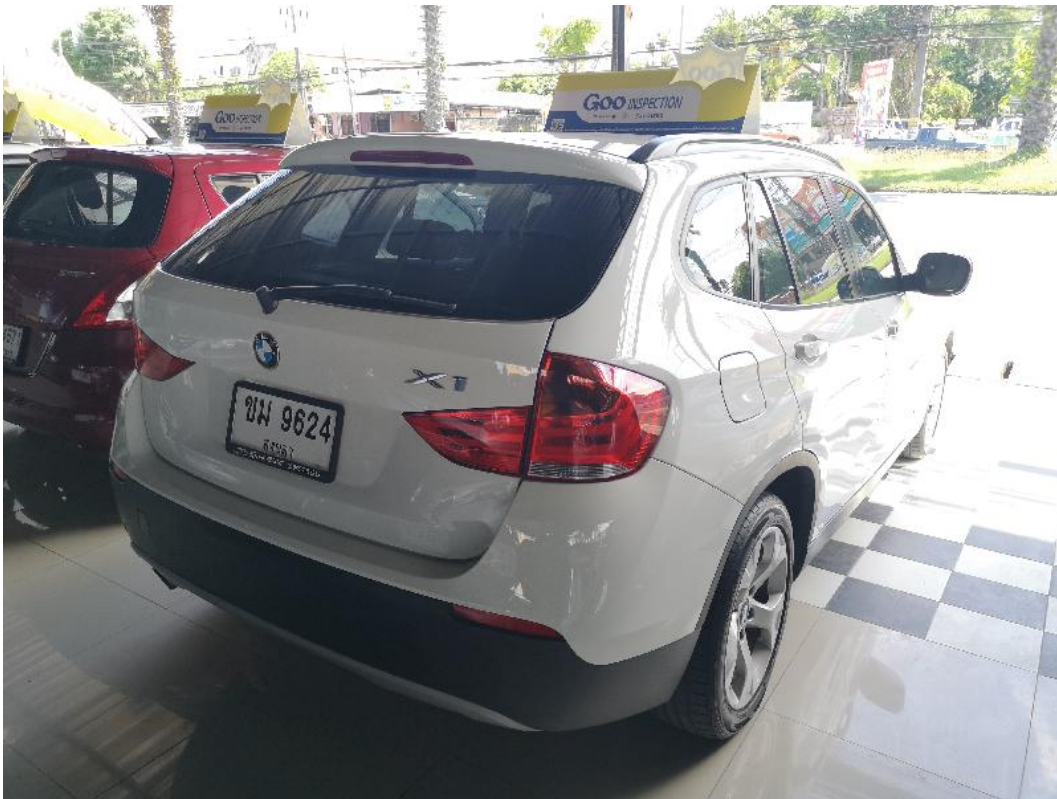
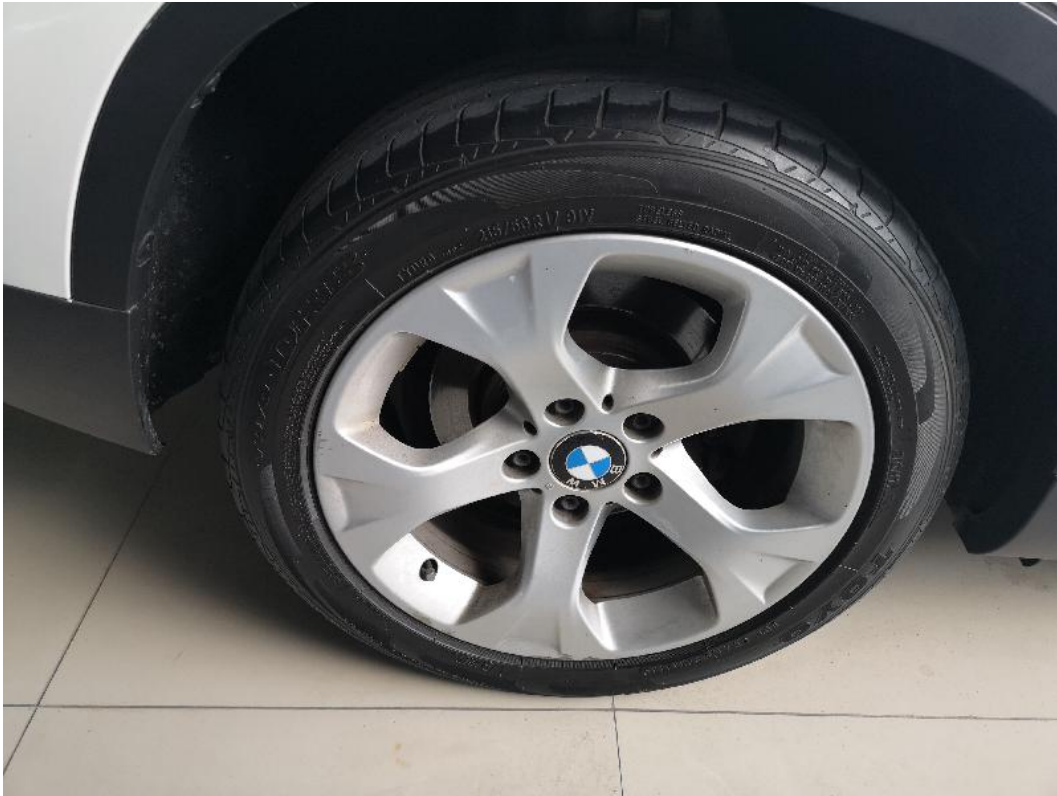
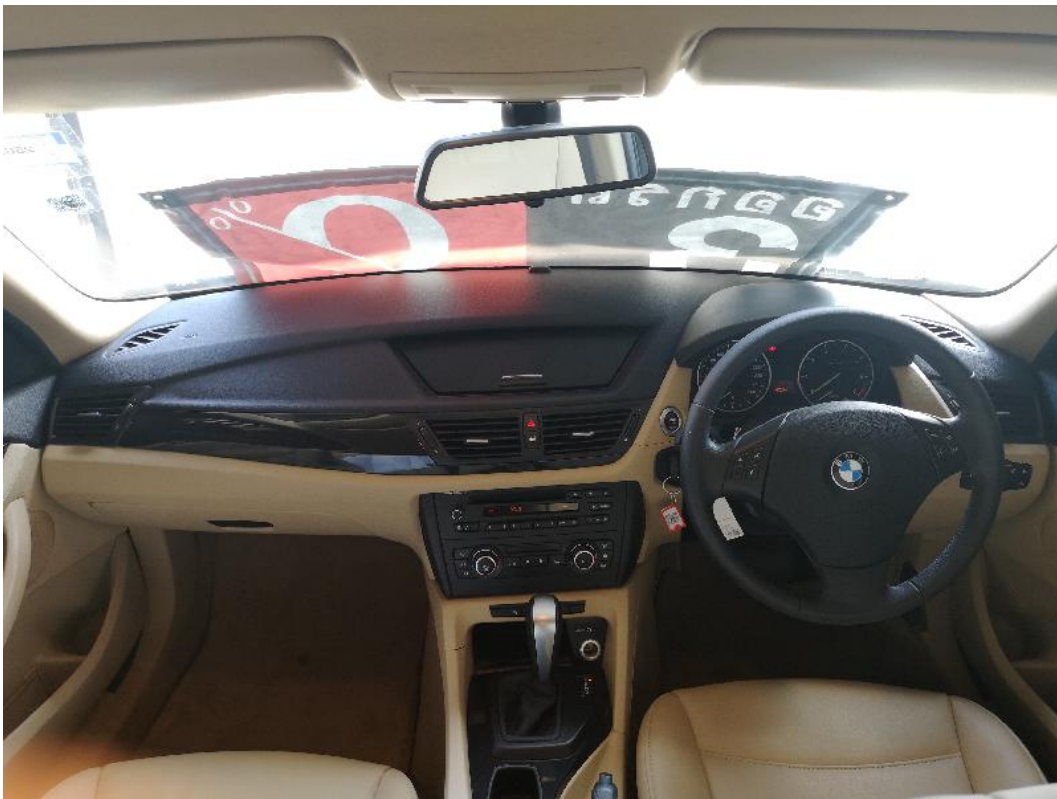
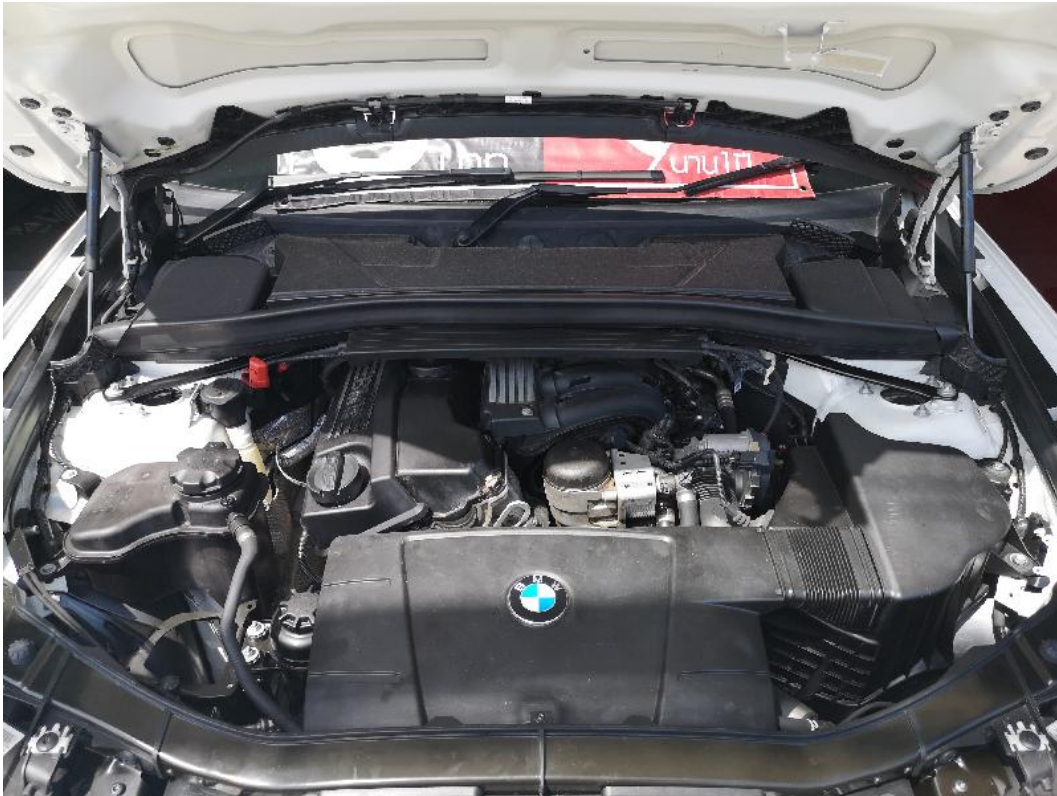
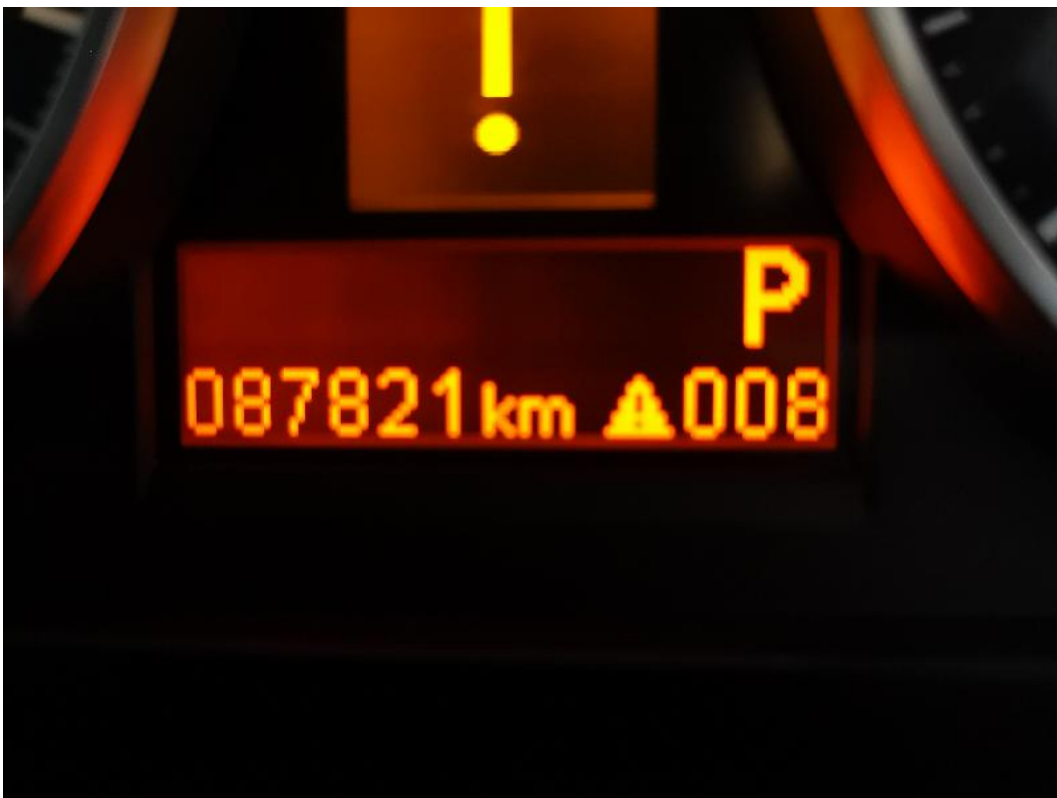
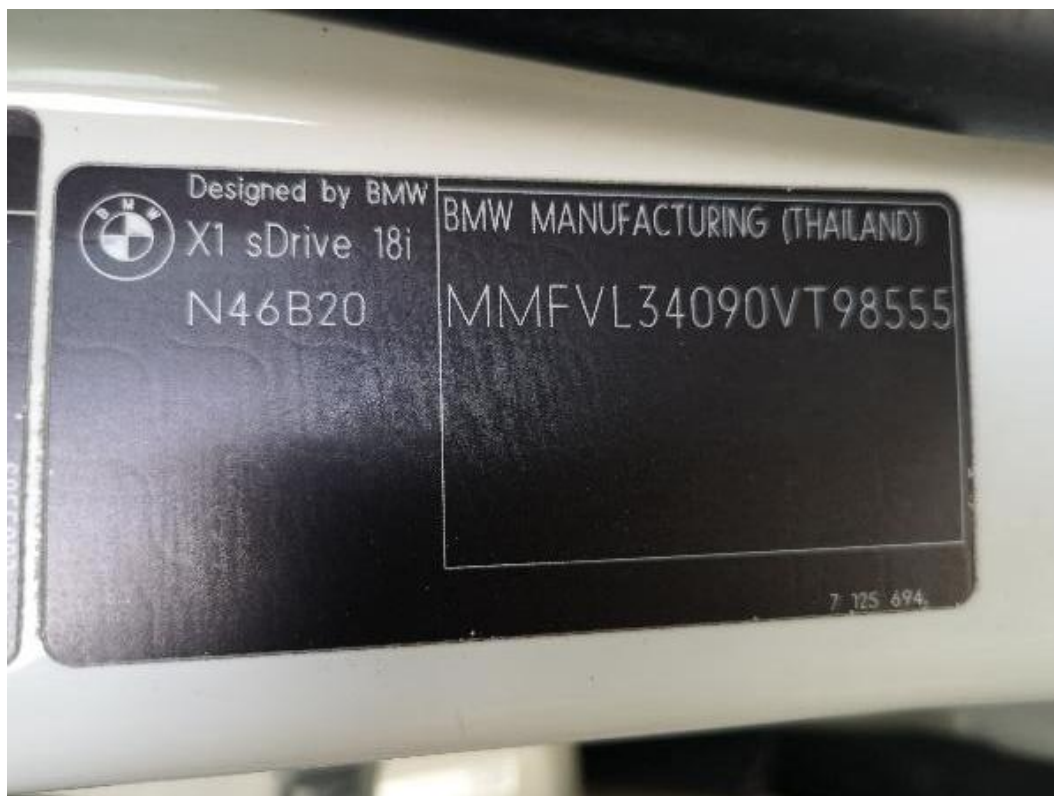
<p>Front left fender ★★★★★</p> <p>Front left tire, alloy wheel, wheel cover ร่องยางระดับ 3 ★★★★★</p> <p>Front left door ★★★★★</p> <p>Left side step / side spoiler ★★★★★</p> <p>Rear left door ★★★★★</p> <p>Left back tire, alloy wheel, wheel cover ร่องยางระดับ 3 ★★★★★</p> <p>Left back fender ★★★★★</p> <p>Roof ★★★★★</p> <p>Dashboard ★★★★★</p> <p>Front left seat ★★★★★</p> <p>Front and back left door trim ★★★★★</p> <p>Rear seat ★★★★★</p>	<p>Bonnet / hood ★★★★★</p> <p>Front bumper ★★★★★</p> <p>Front right fender ★★★★★</p> <p>Front right tire, alloy wheel, wheel cover ร่องยางระดับ 3 ★★★★★</p> <p>Front right door ★★★★★</p> <p>Right side step / side spoiler ★★★★★</p> <p>Rear right door ★★★★★</p> <p>Right front tire, alloy wheel, wheel cover ร่องยางระดับ 3 ★★★★★</p> <p>Right back fender ★★★★★</p> <p>Trunk lid / boot lid ★★★★★</p> <p>Back rear spoiler & under spoiler ★★★★★☆</p> <p>Back rear bumper ★★★★★</p>	<p>Steering wheel ★★★★★</p> <p>Front right seat ★★★★★</p> <p>Front and back right door trim ★★★★★</p> <p>Console ★★★★★</p> <p>Luggage room ★★★★★</p>	<p>[บันทึก] Door handle 脱落 มี</p> <p>[หน้าต่าง] กระจกหน้ารถ หินกระเด็น ทั้งหมด</p> <p>[ภายใน] ตกแต่งอื่นๆ รอยขีดข่วน บางส่วน</p>
