U-Car Grading Report

รุ่น	TOYOTA CAMRY 2.5 G		
สี	Silver	หมายเลขทะเบียน (Plate number)	4กฟ1252
รุ่นปี	2016	เลขไมล์	49,212กม.
แบบ	เลขตัวถัง	MR053AK5004010952

วันที่ตรวจสอบ 2020/8/24

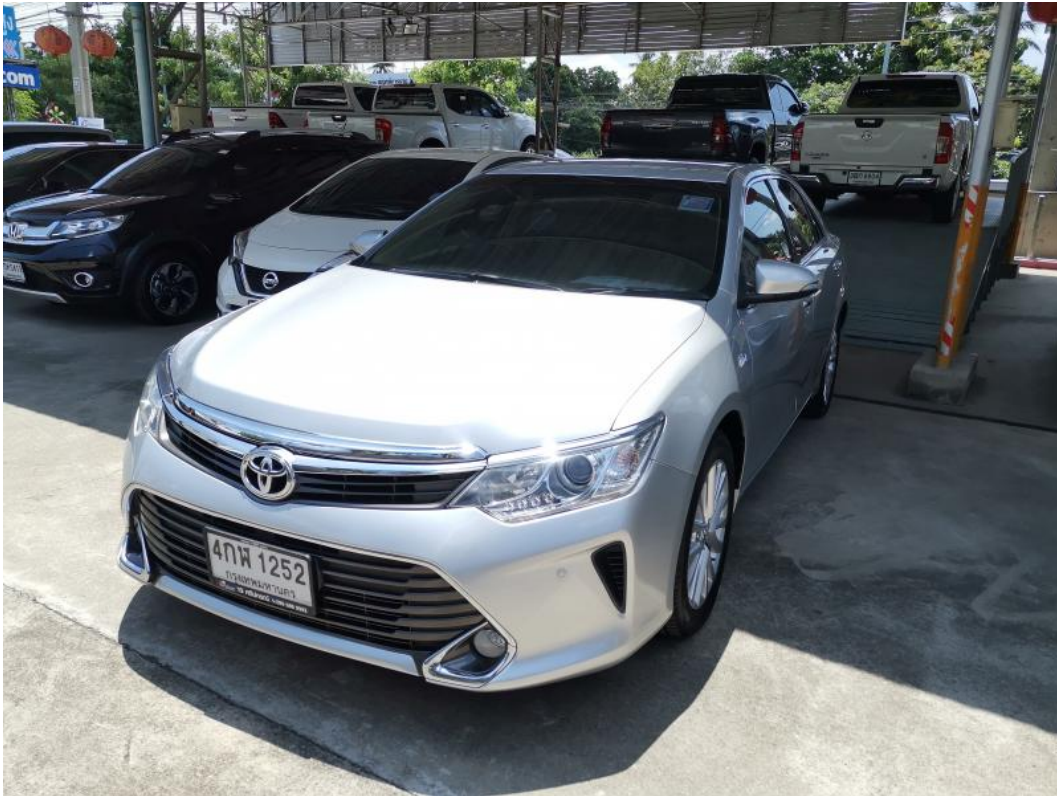
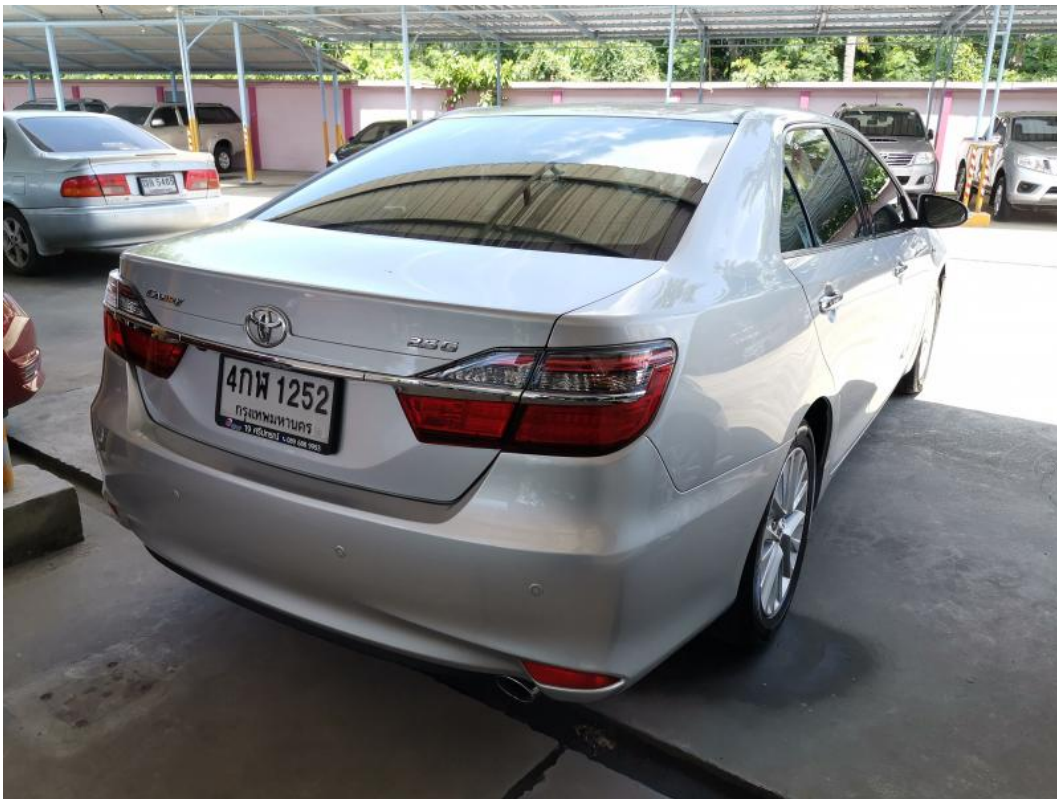
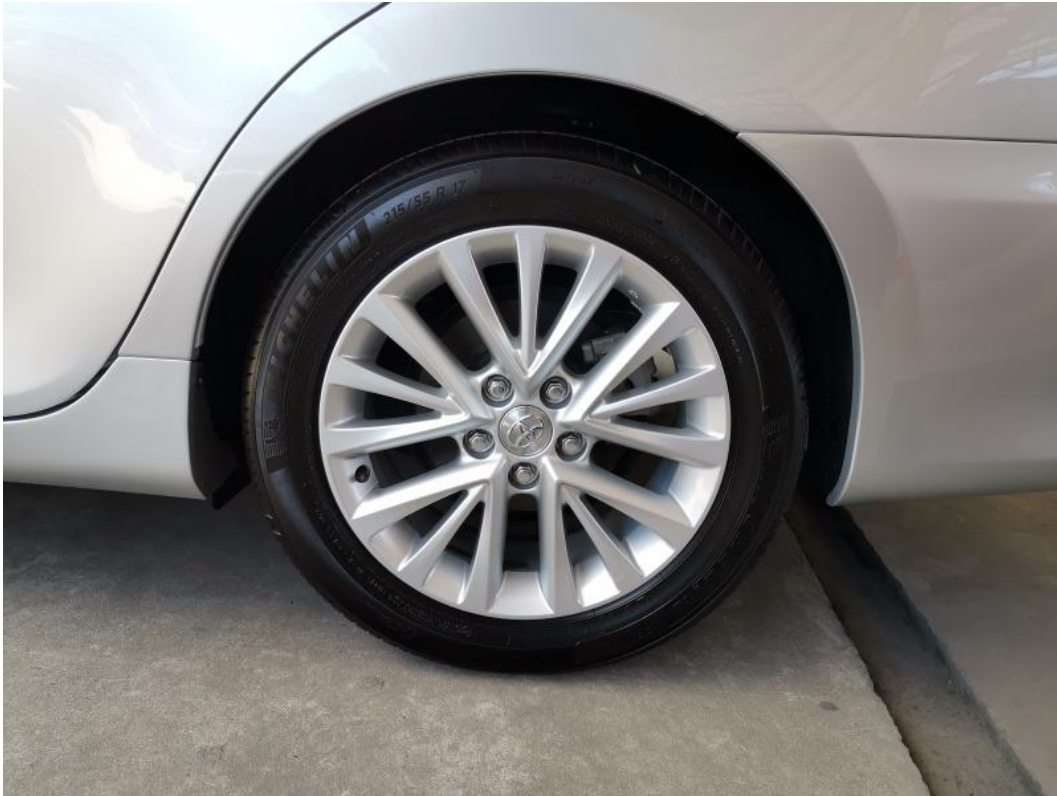
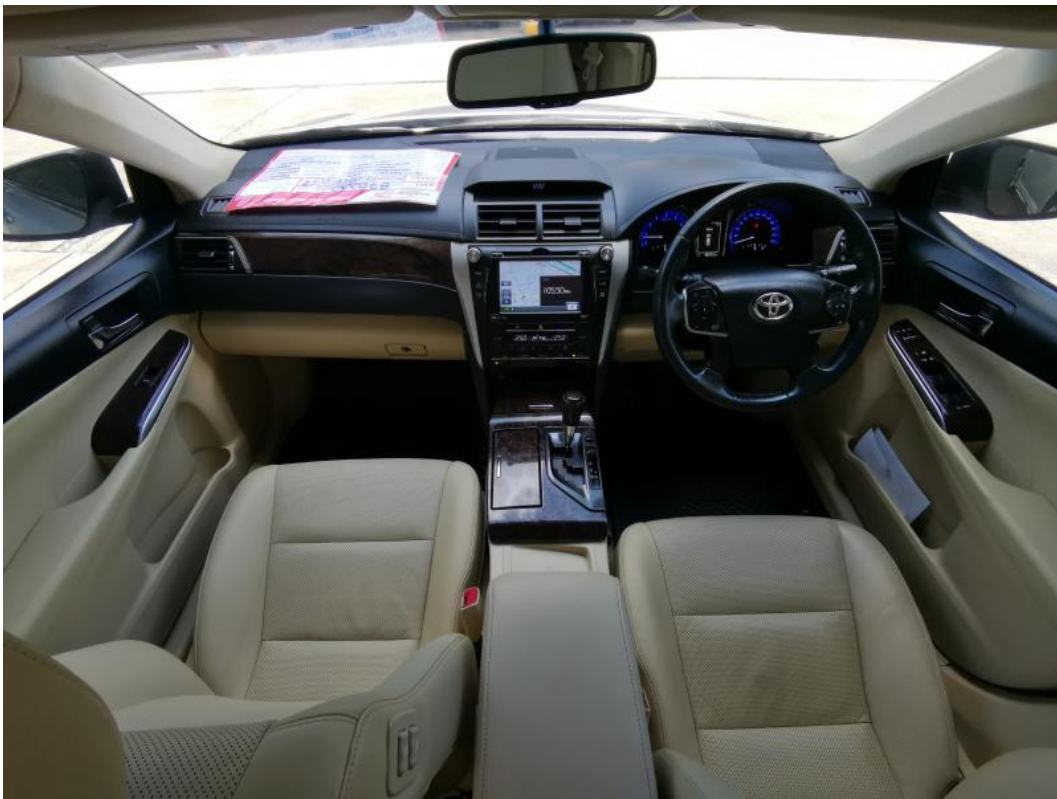
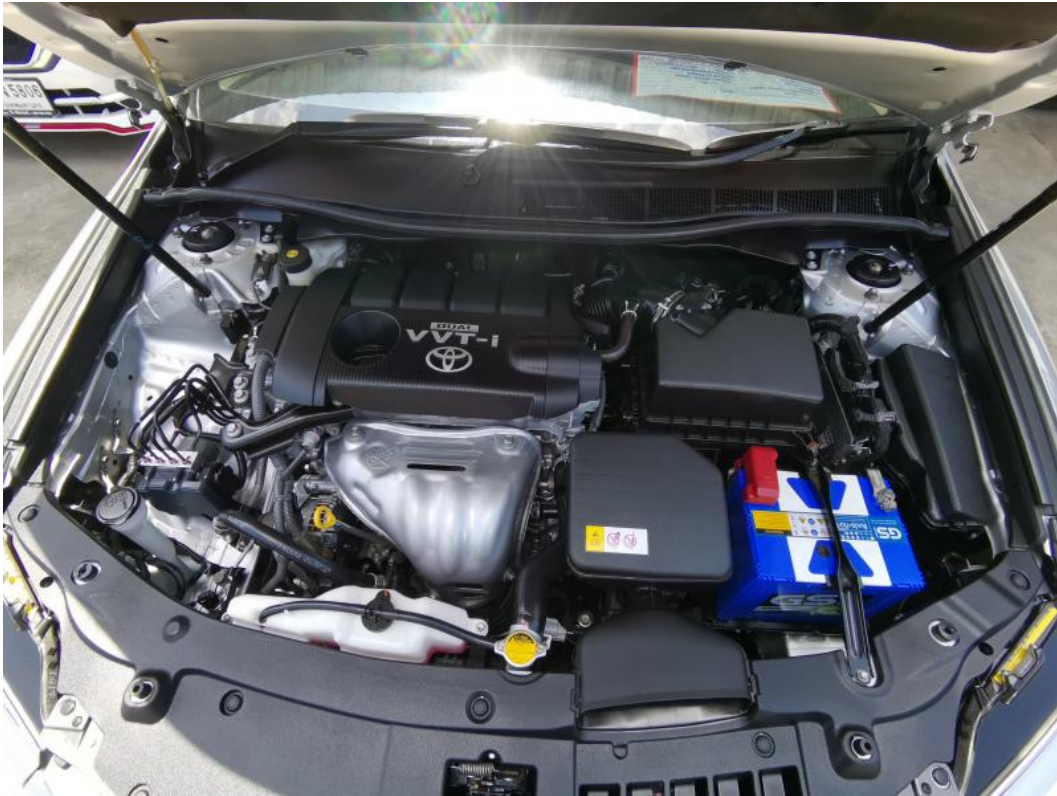
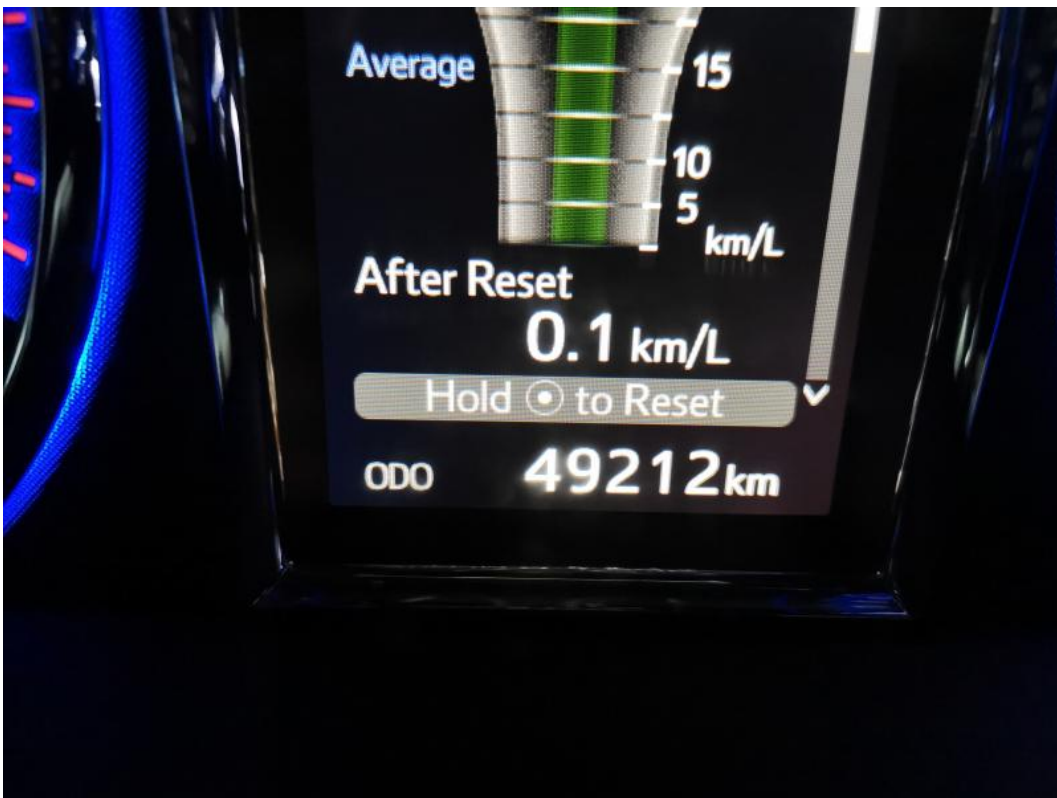
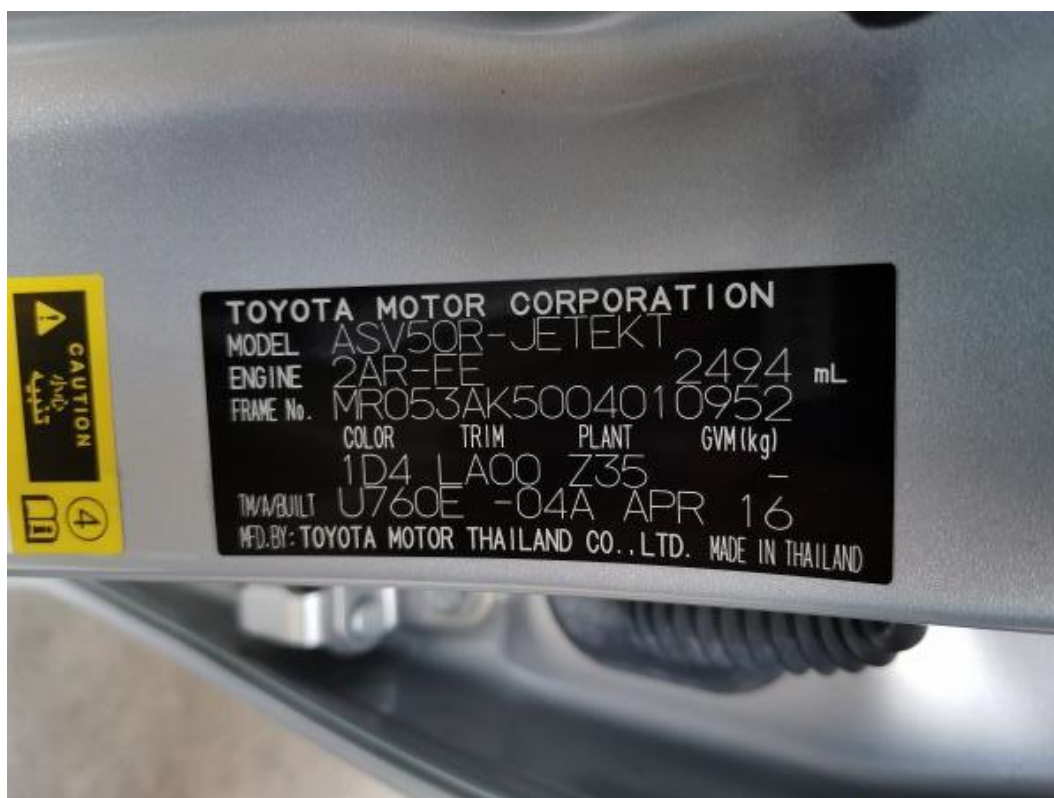
System Name	State	System Name	State
Engine and ECT	No Fault Code	Main Body	No Fault Code
Cruise Control	No Fault Code	Gateway	No Fault Code
ABS/VSC/TRC	No Fault Code	D-Door Motor	No Fault Code
EMPS	No Fault Code	P-Door Motor	No Fault Code
SRS Airbag	No Fault Code	RL-Door Motor	No Fault Code
Air Conditioner	No Fault Code	RR-Door Motor	No Fault Code
Combination Meter	No Fault Code	Master Switch	No Fault Code
HL AutoLeveling	No Fault Code	Entry&Start	No Fault Code
Navigation System	No Fault Code	Power Source Control	No Fault Code
Main Body	No Fault Code	Starting Control	No Fault Code
