U-Car Grading Report

รุ่น	HONDA CITY		
สี	Silver	หมายเลขทะเบียน (Plate number)	2กพ7977
รุ่นปี	2013	เลขไมล์	155,828กม.
แบบ	เลขตัวถัง	MRHGM2620CP327977

เครื่องยนต์	สภาพดี
วันที่ตรวจสอบ	2021/5/27
สาขา	CARRO Automall
ที่อยู่

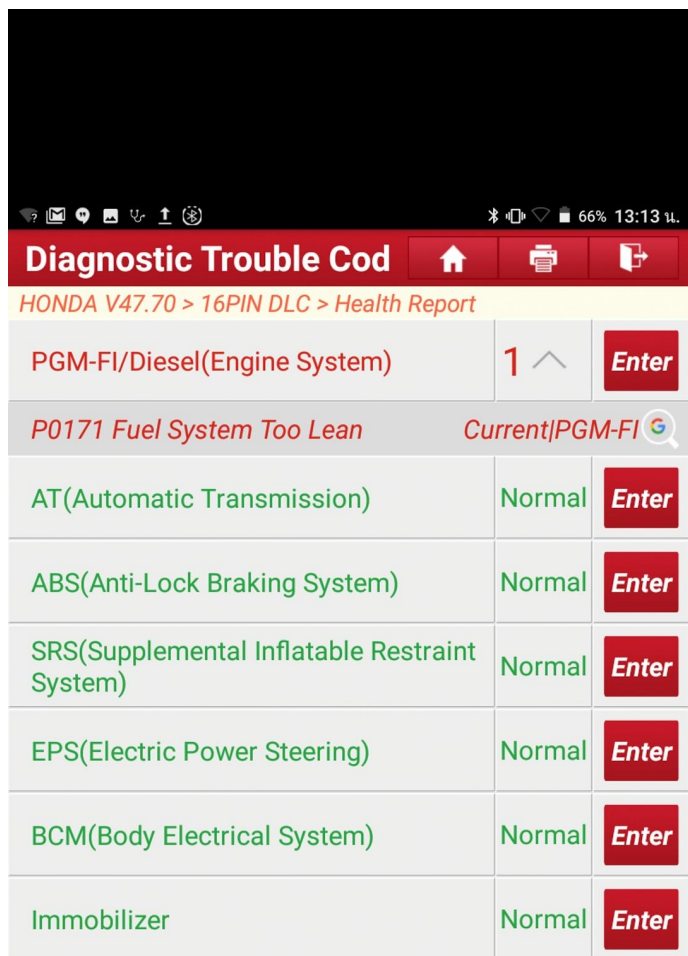
การวินิจฉัย CP 1

HONDA V47.70 > 16PIN DLC > Health Report

PGM-FI/Diesel(Engine System)	1 ^	Enter
<i>P0171 Fuel System Too Lean</i> <i>Current PGM-FI</i>

AT(Automatic Transmission)	Normal	Enter
ABS(Anti-Lock Braking System)	Normal	Enter
SRS(Supplemental Inflatable Restraint System)	Normal	Enter
EPS(Electric Power Steering)	Normal	Enter
BCM(Body Electrical System)	Normal	Enter
Immobilizer	Normal	Enter

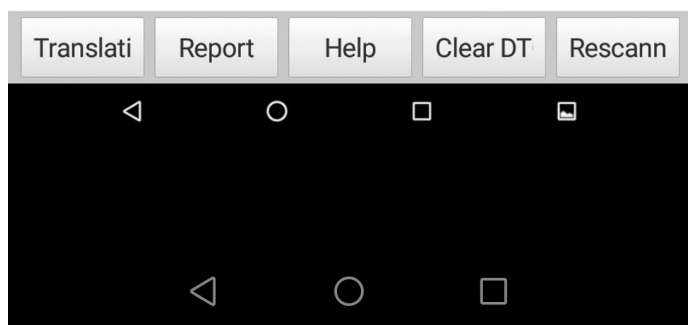
การวินิจฉัย CP 2

Translati Report Help Clear DT Rescann
