# U-Car Grading Report

# U-car Grading Report

รุ่น	TOYOTA FORTUNER 3.0 V 4x4		
สี	Black	หมายเลขทะเบียน (Plate number)	ขข3201
รุ่นปี	2007	เลขไมล์	136,389กม.
แบบ	เลขตัวถัง	MR0YZ59G200058537

วันที่ตรวจสอบ      2019/8/21

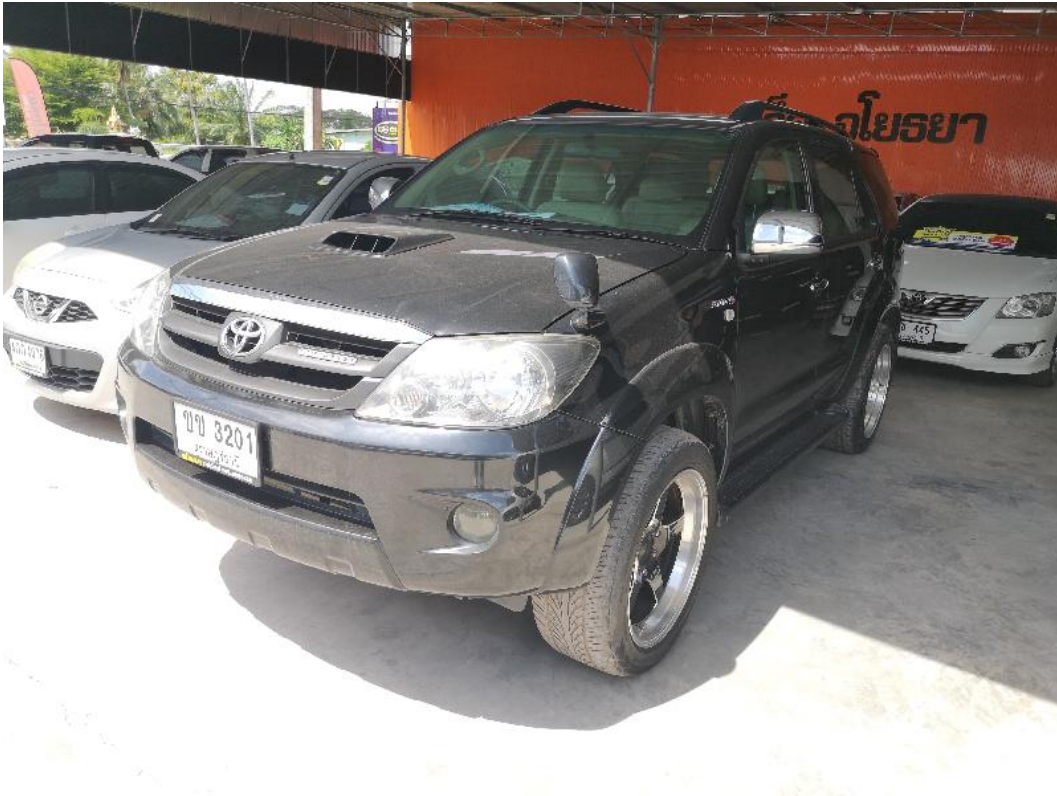
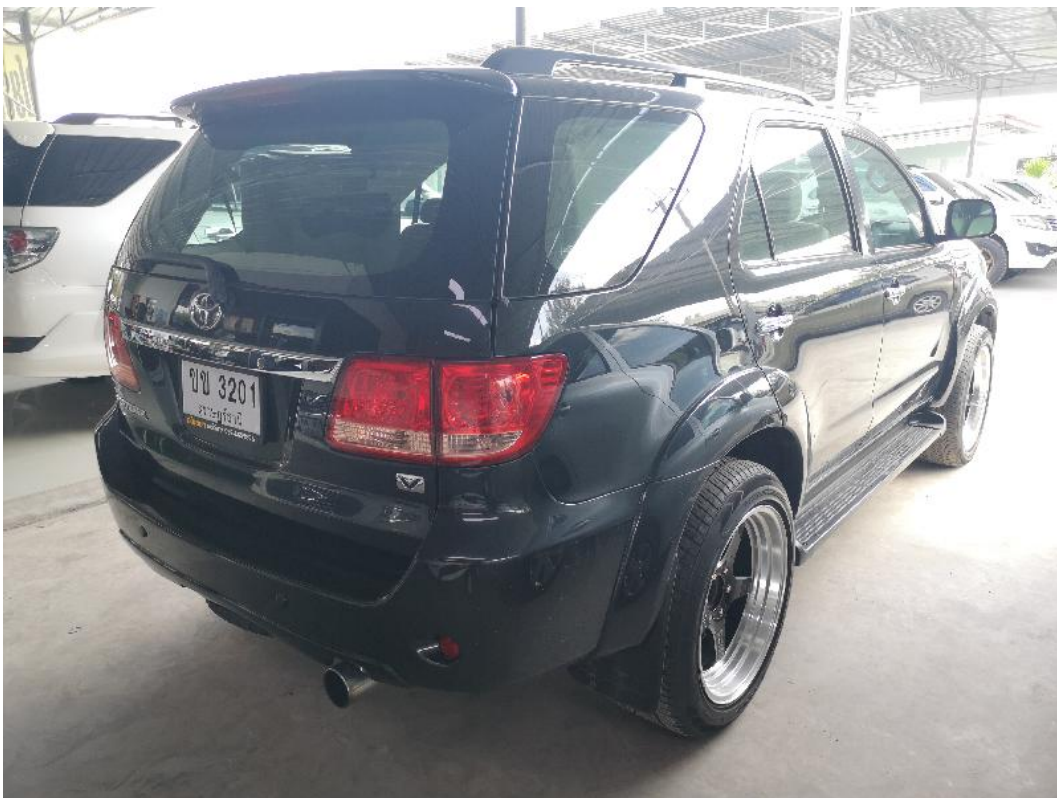
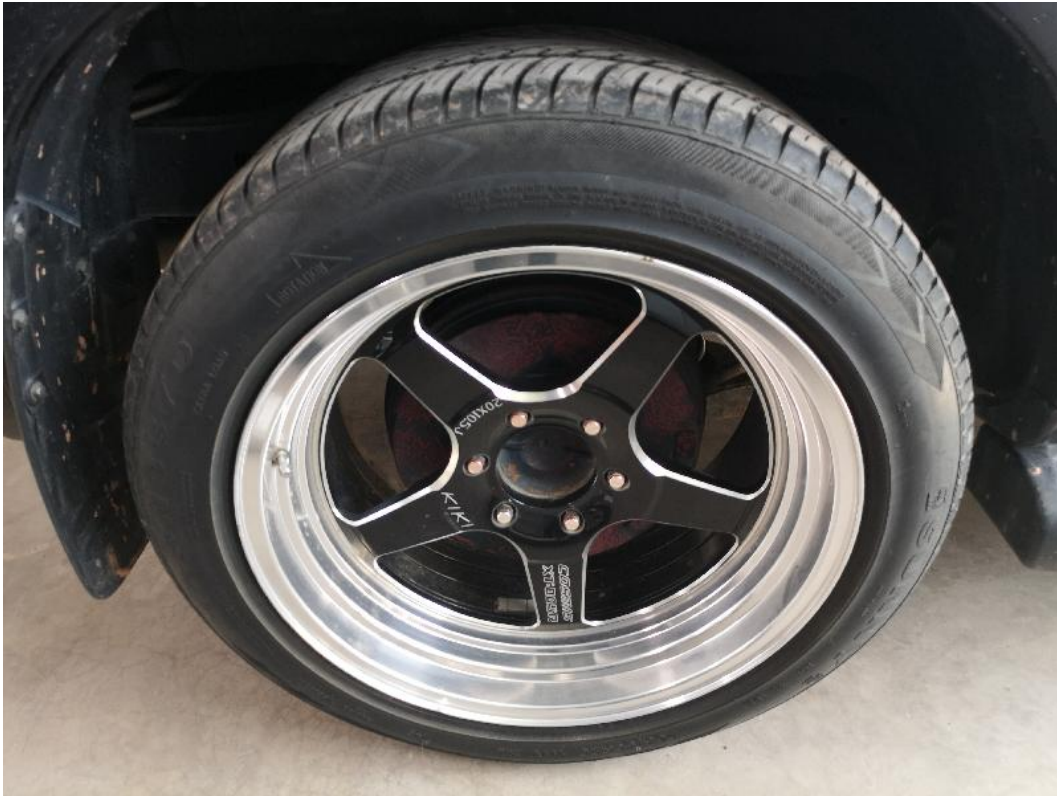
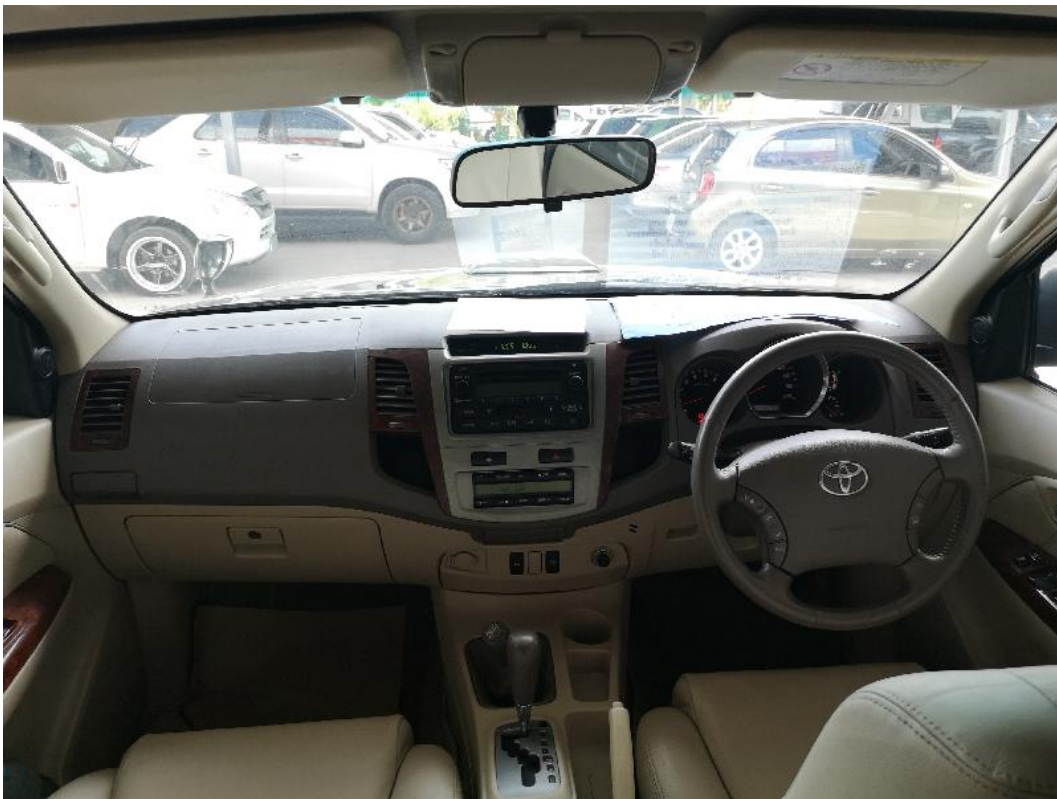
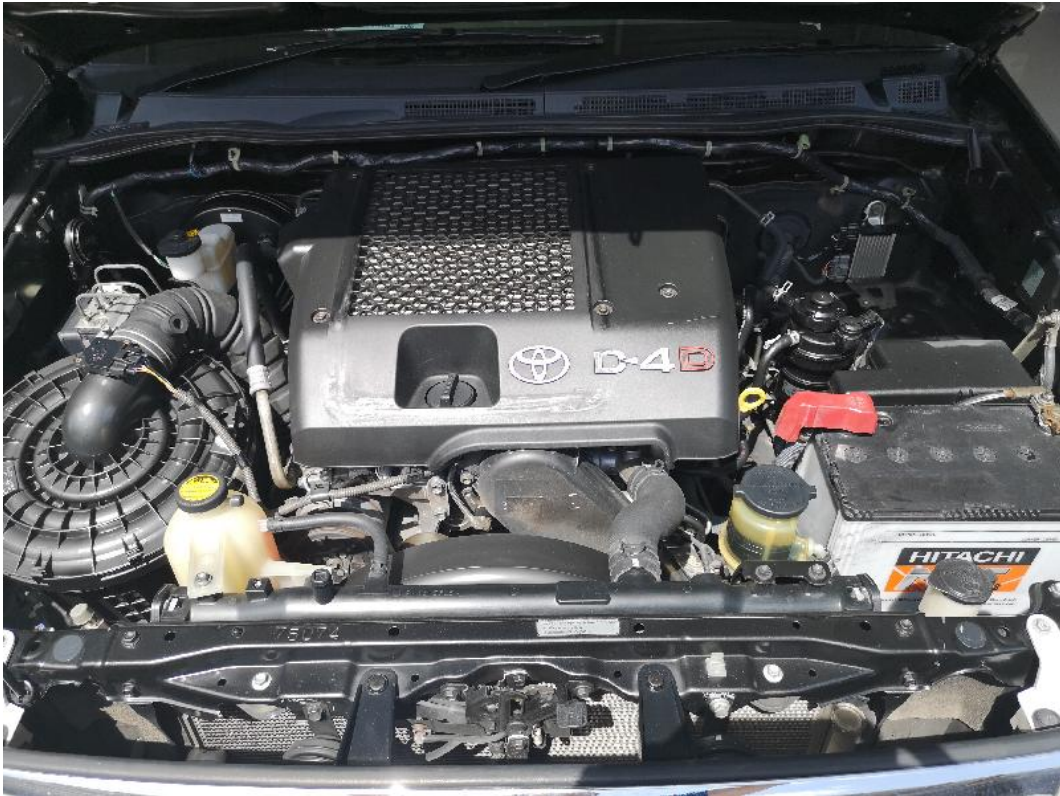
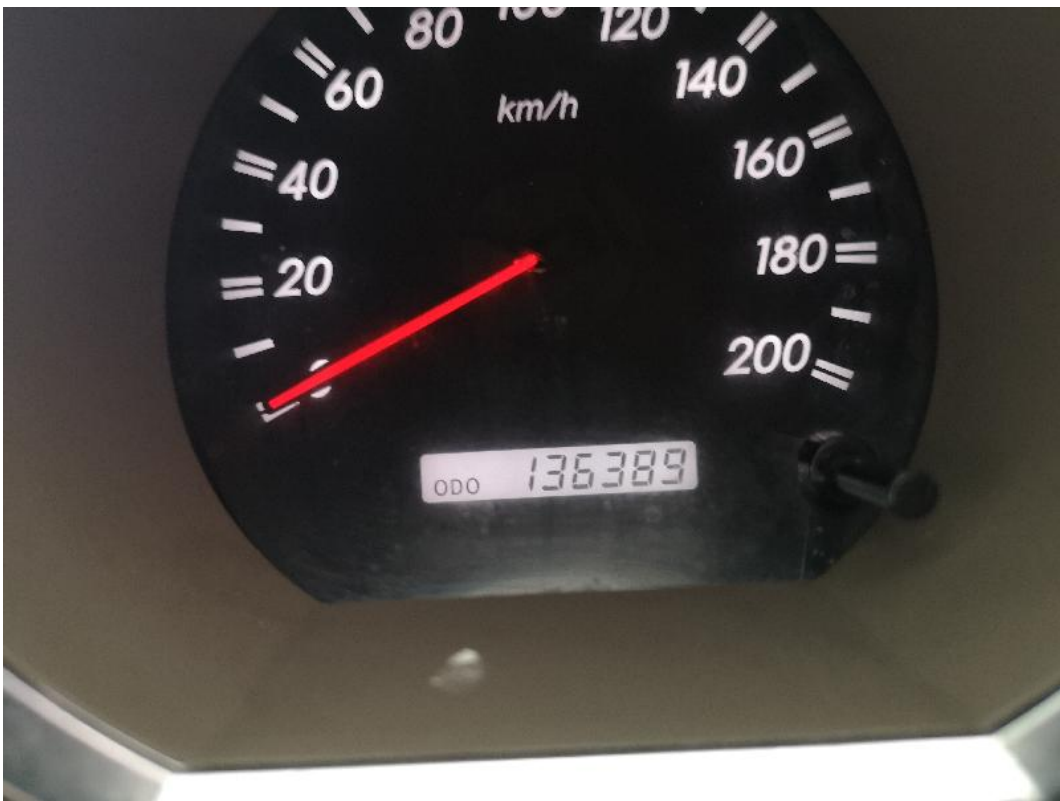
<p>Front left fender ★★★★★</p> <p>Front left tire, alloy wheel, wheel cover ร่องยางระดับ 1 ★★★★★</p> <p>Front left door ★★★★★</p> <p>Left side step / side spoiler ★★★★★</p> <p>Rear left door ★★★★★</p> <p>Left back tire, alloy wheel, wheel cover ร่องยางระดับ 5 ★★★★★</p> <p>Left back fender ★★★★★</p> <p>Roof ★★★★★</p>		<p>Bonnet / hood ★★★★★</p> <p>Front bumper ★★★★★</p> <p>Front right fender ★★★★★</p> <p>Front right tire, alloy wheel, wheel cover ร่องยางระดับ 1 ★★★★★</p> <p>Front right door ★★★★★</p> <p>Right side step / side spoiler ★★★★★</p> <p>Rear right door ★★★★★</p> <p>Right front tire, alloy wheel, wheel cover ร่องยางระดับ 5 ★★★★★</p> <p>Right back fender ★★★★★</p> <p>Trunk lid / boot lid ★★★★★</p> <p>Back rear spoiler &amp; under spoiler ★★★★★</p> <p>Back rear bumper ★★★★★</p>	<p>Steering wheel ★★★★☆</p> <p>Front right seat ★★★☆☆</p> <p>Front and back right door trim ★★★★★</p> <p>Console ★★★★★</p> <p>Luggage room ★★★★★</p>	<p>[หน้าต่าง] กระจกหน้ารถ แดก S</p> <p>[เบา] Right head light แดก มี Right fog driving light หมอก ขุ่นมัว ทั้งหมด Left fog driving light หมอก ขุ่นมัว ทั้งหมด</p> <p>[ภายใน] การขับที่ รอยย่น,รอยขีดข่วน มี Headliner รอยย่น S</p>

<p>Dashboard ★★★★★</p> <p>Front left seat ★★★★☆</p> <p>Front and back left door trim ★★★★★</p> <p>Rear seat ★★★★★</p>

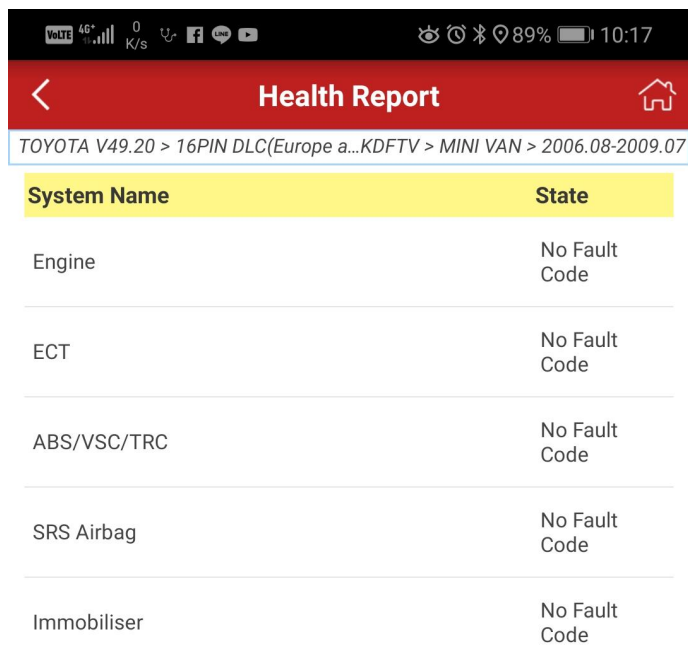
การวินิจฉัย CP 1

< **Health Report** >

TOYOTA V49.20 > 16PIN DLC(Europe a...KDFTV > MINI VAN > 2006.08-2009.07

System Name	State
Engine	No Fault Code
ECT	No Fault Code
ABS/VSC/TRC	No Fault Code
SRS Airbag	No Fault Code
Immobiliser	No Fault Code
