U-Car Grading Report

U-car Grading Report

รุ่น	TOYOTA CAMRY 2.0 G EXTREMO		
สี	White	หมายเลขทะเบียน (Plate number)	กท6094
รุ่นปี	2011	เลขไมล์	121,248กม.
แบบ	เลขตัวถัง	MR053BK4107081837	
หมายเหตุ	ทำสีใหม่ด้วยสีเดิม

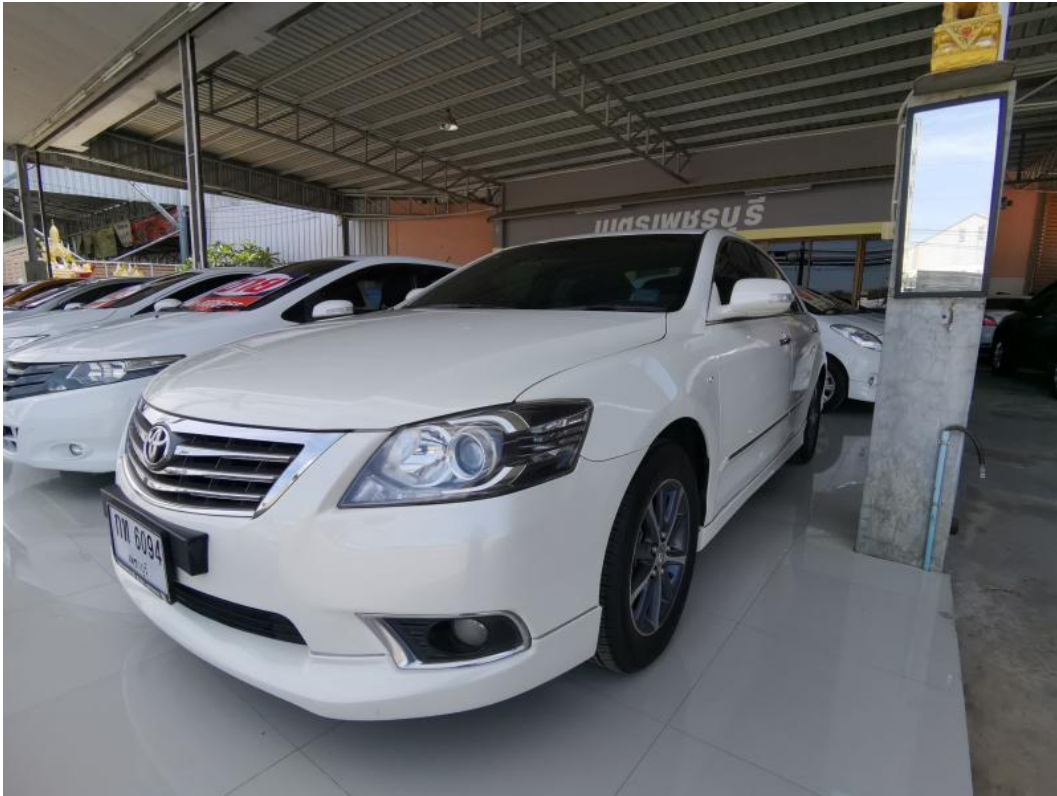
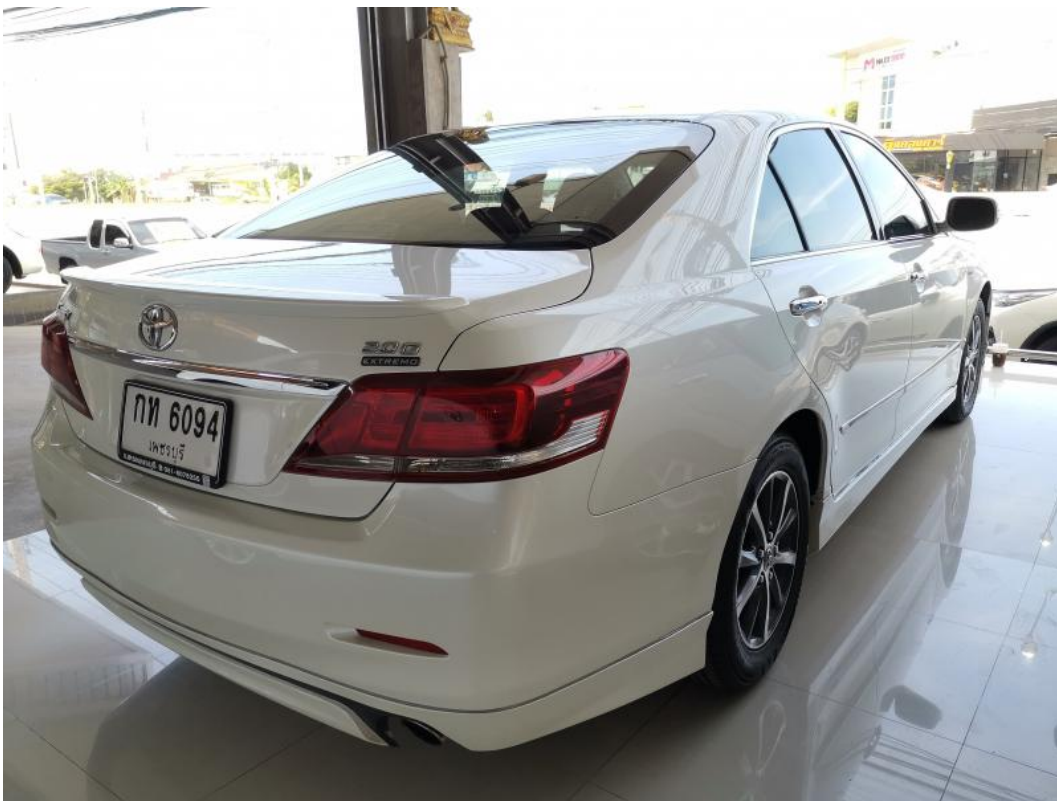
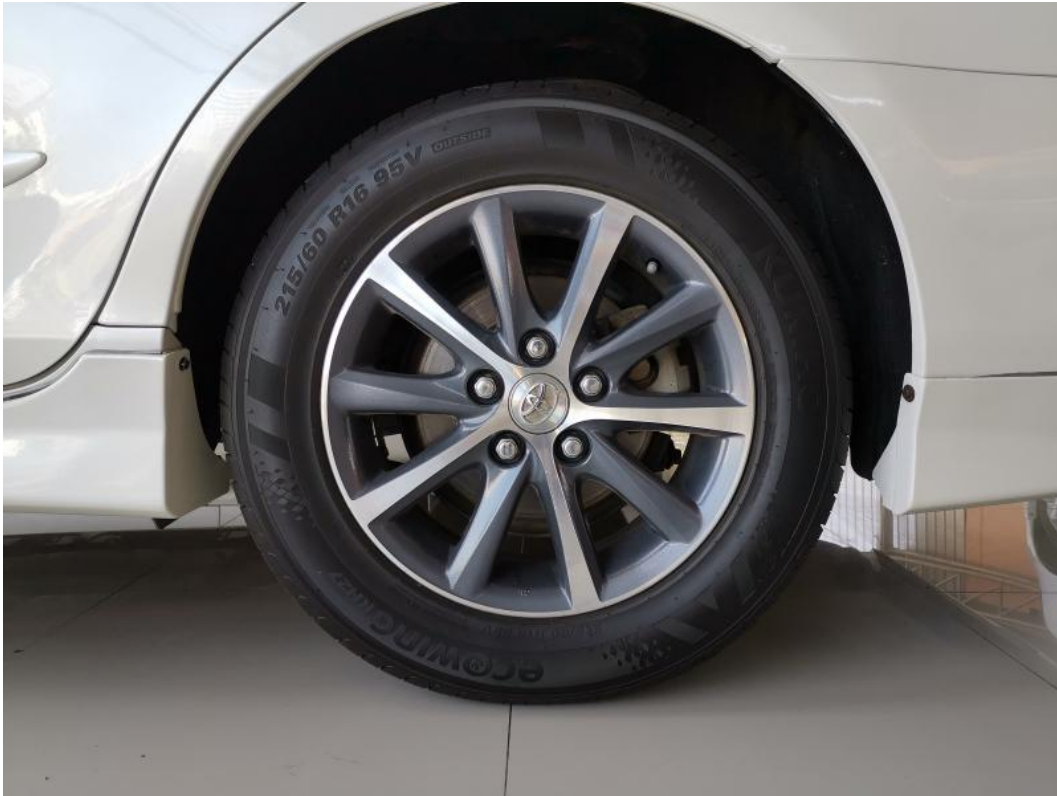
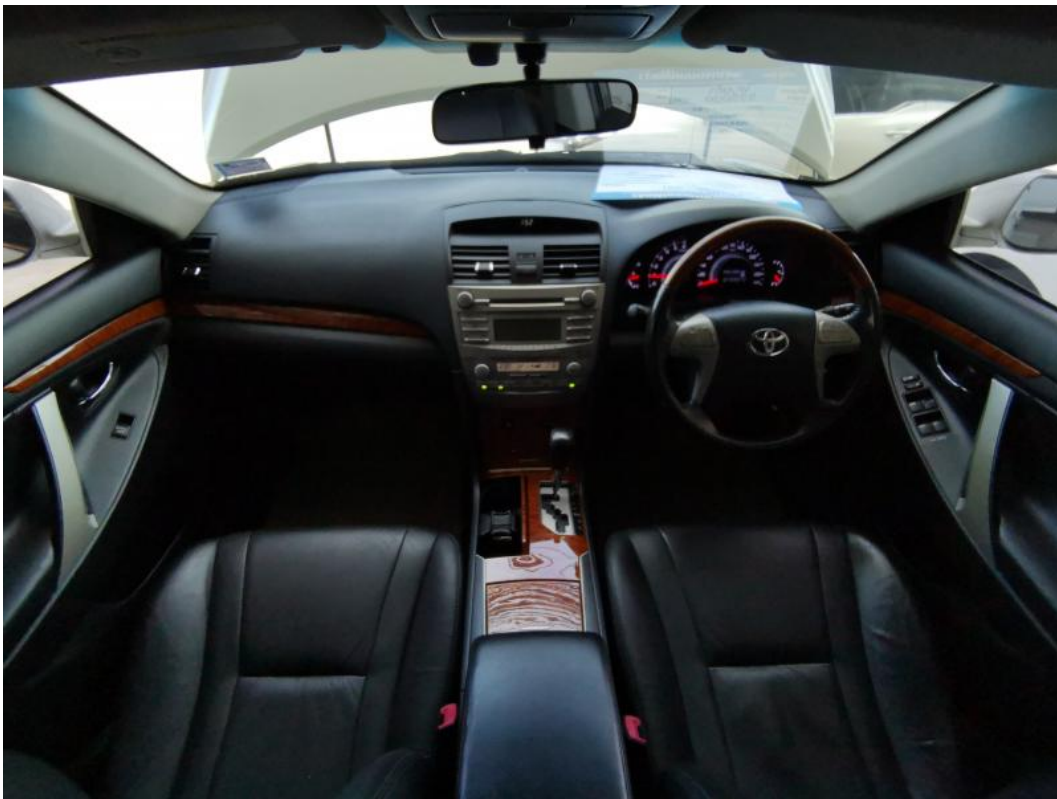
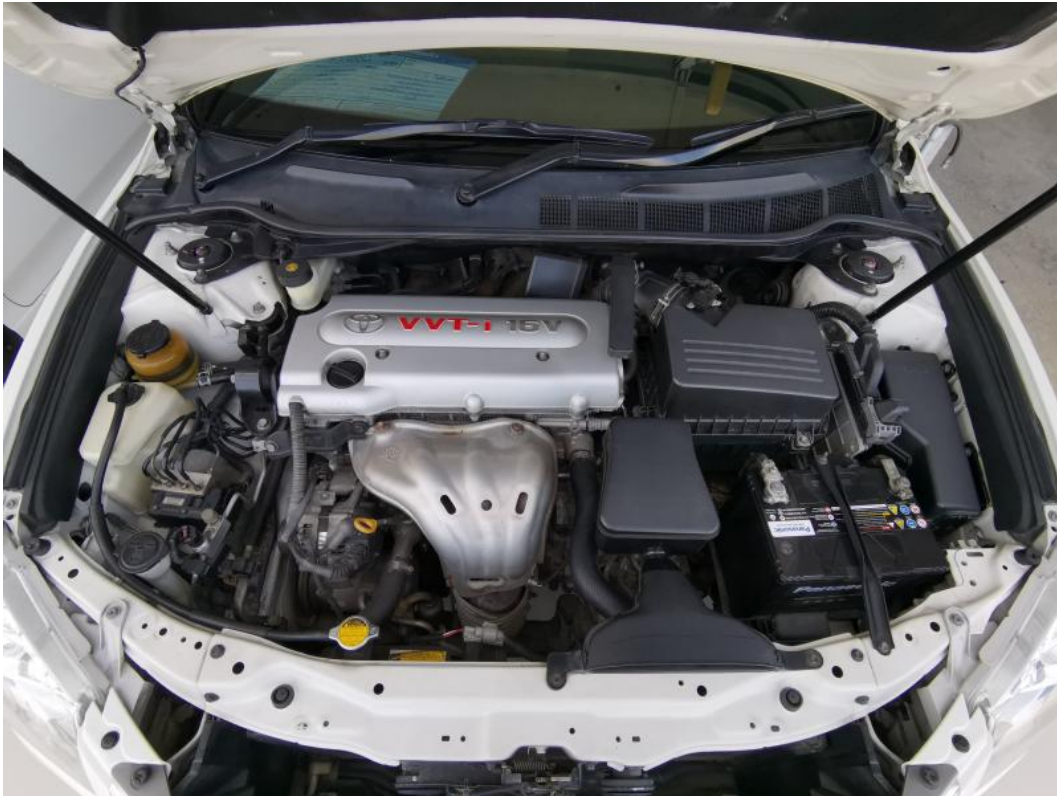
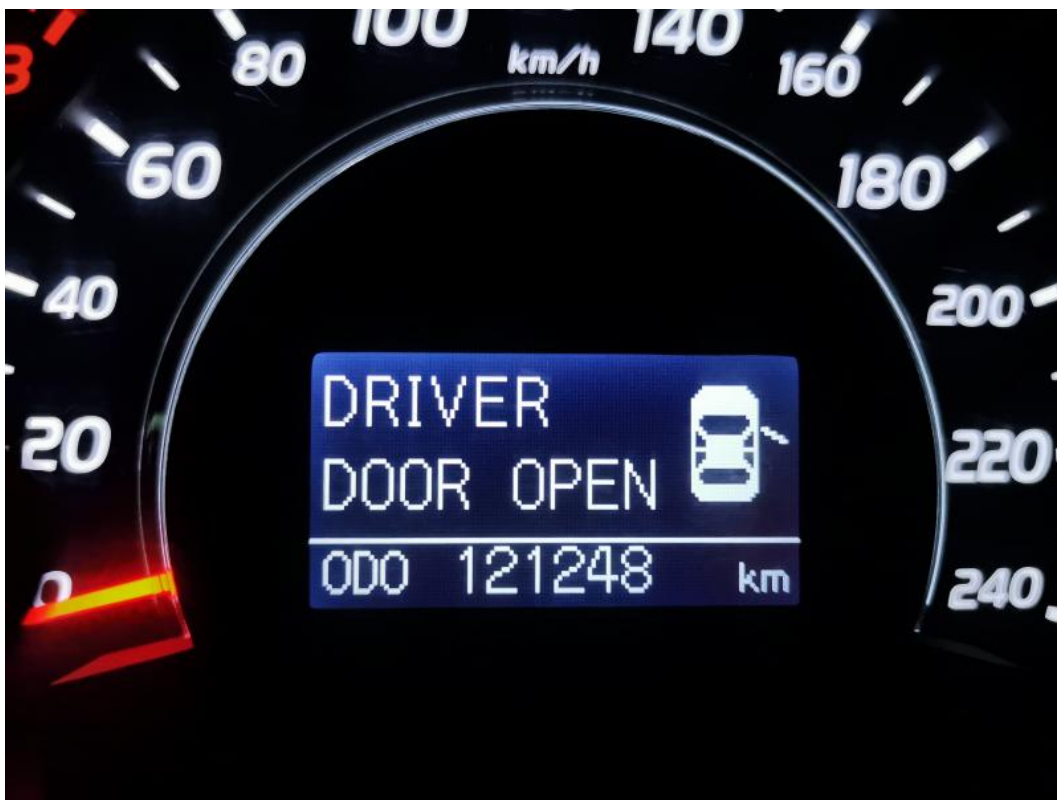
<p>Front left fender</p> <p>★★★★★</p>	<p>Bonnet / hood</p> <p>★★★★★</p>	<p>Front bumper</p> <p>★★★★★</p>	<p>Front right fender</p> <p>★★★★★</p>	<p>[บันทึก] ทำสีใหม่ด้วยสีเดิม</p> <p>[หน้าต่าง] กระจกหน้ารถ แดก S กระจกหน้ารถ ทึบกระเด็น บางส่วน</p> <p>[ภายใน] ห้องของ สกปรก.รอยขีดข่วน บางส่วน การจับที่ รอยย่น.รอยขีดข่วน มี ที่เขี่ยบุหรี่, ที่วางเครื่องดื่ม รอยย่น.รอยขีดข่วน มี ตกแต่งอื่นๆ รอยขีดข่วน บางส่วน Headliner คราบ S ตกแต่งอื่นๆ รอยย่น SS Headliner รอยย่น SS</p>				
<p>Front left tire, alloy wheel, wheel cover ร่องยางระดับ 7</p> <p>★★★★★</p>			<p>Front right tire, alloy wheel, wheel cover ร่องยางระดับ 7</p> <p>★★★★★</p>					
<p>Front left door</p> <p>★★★★★</p>			<p>Front right door</p> <p>★★★★★</p>					
<p>Left side step / side spoiler</p> <p>★★★★★</p>			<p>Right side step / side spoiler</p> <p>★★★★★</p>					
<p>Rear left door</p> <p>★★★★★</p>			<p>Rear right door</p> <p>★★★★★</p>					
<p>Left back tire, alloy wheel, wheel cover ร่องยางระดับ 7</p> <p>★★★★★</p>			<p>Right front tire, alloy wheel, wheel cover ร่องยางระดับ 7</p> <p>★★★★★</p>

<p>Left back fender</p> <p>★★★★★</p>			<p>Right back fender</p> <p>★★★★★</p>					
<p>Roof</p> <p>★★★★★</p>			<p>Trunk lid / boot lid</p> <p>★★★★★</p>		<p>Back rear spoiler & under spoiler</p> <p>★★★★★</p>	<p>Back rear bumper</p> <p>★★★★★</p>		
					<p>Dashboard</p> <p>★★★★★</p>	<p>Steering wheel</p> <p>★★★★☆</p>		
					<p>Front left seat</p> <p>★★★★★</p>	<p>Front right seat</p> <p>★★★★★</p>		
					<p>Front and back left door trim</p> <p>★★★★★</p>	<p>Front and back right door trim</p> <p>★★★★★</p>		
					<p>Rear seat</p> <p>★★★★★</p>	<p>Console</p> <p>★★★★★</p>		
						<p>Luggage room</p> <p>★★★★★</p>
