U-Car Grading Report

รายงานผลการตรวจเช็คสภาพรถยนต์
ภายใต้การดูแลของสมาคมการประเมินสภาพรถยนต์ประเทศไทย

รุ่น	HONDA ACCORD 1.5		
สี	สีขาว	หมายเลขทะเบียน (Plate number)	กน2345
รุ่นปี	2019	เลขไมล์	26,258กม.
แบบ	เลขตัวถัง	MRHCV1630KP103825

เครื่องยนต์	สภาพดี
วันที่ตรวจสอบ	2022/2/10
สาขา	SURAT AUTO SERVICE
ที่อยู่

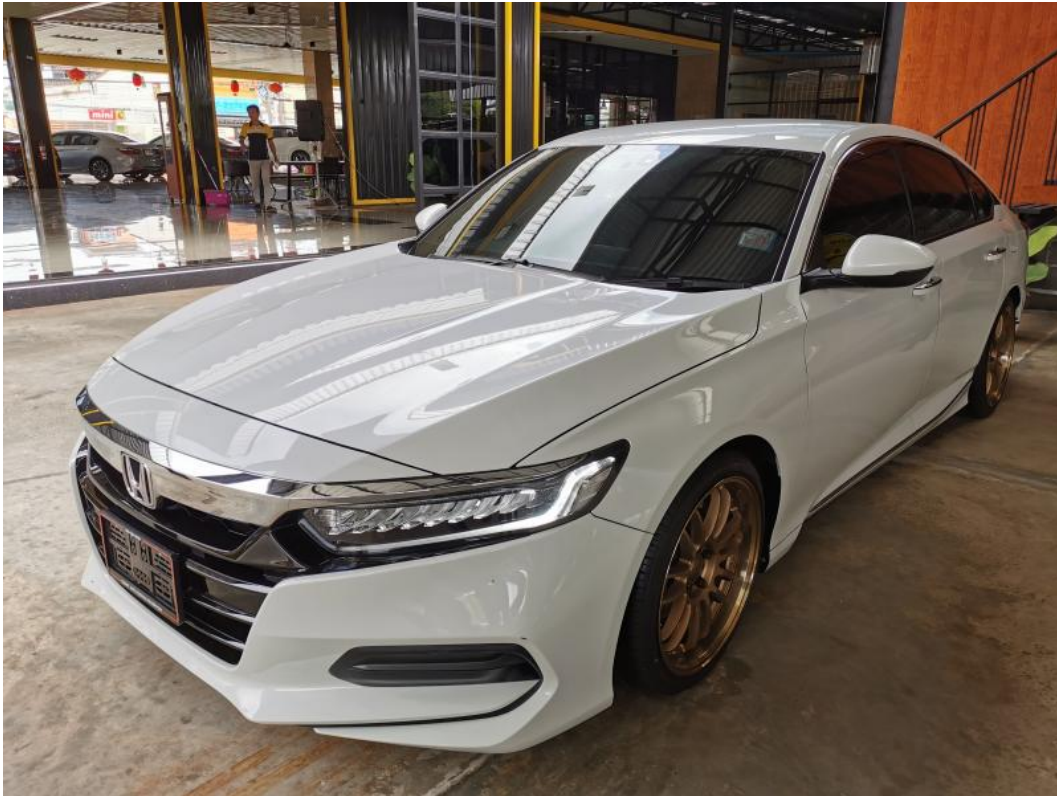
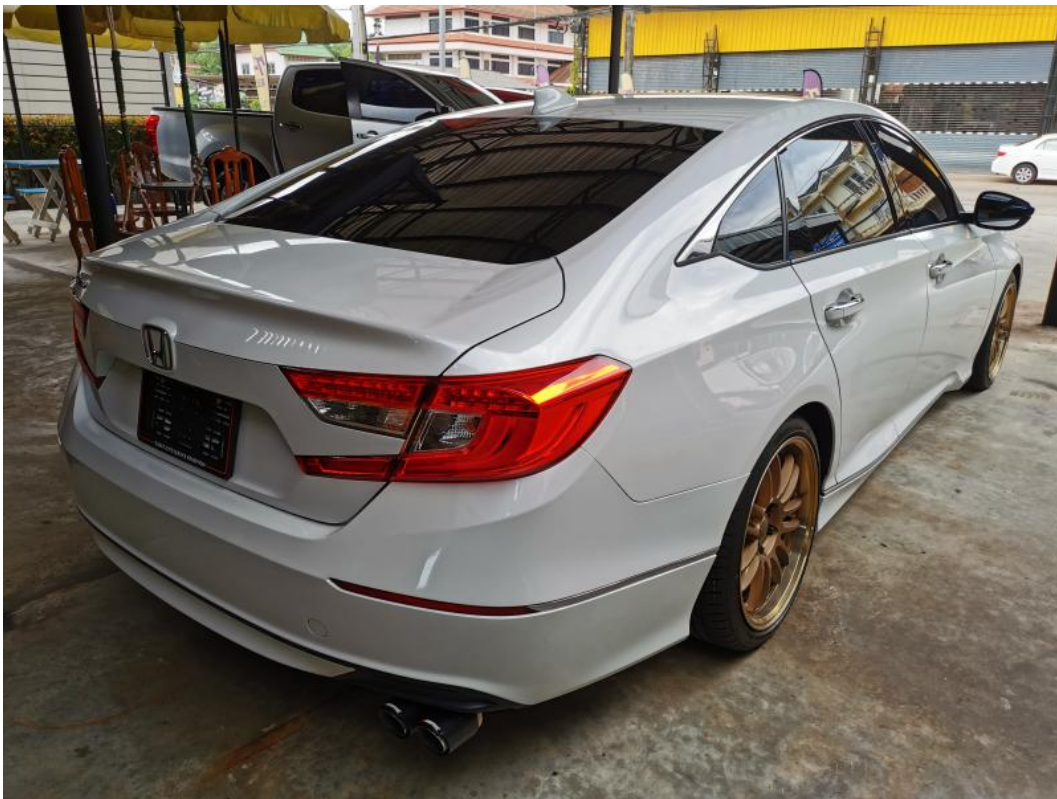
การวินิจฉัย CP 1

HONDA V47.70 > 16PIN DLC > Health Report

ABS(Anti-Lock Braking System)	Normal	Enter	PGM-FI/Diesel(Engine System)	Normal	Enter
SRS(Supplemental Inflatable Restraint System)	Normal	Enter	AT(Automatic Transmission)	Normal	Enter
EPS(Electric Power Steering)	Normal	Enter	ABS(Anti-Lock Braking System)	Normal	Enter
Gauge System	Normal	Enter	SRS(Supplemental Inflatable Restraint System)	Normal	Enter
BCM(Body Electrical System)	Normal	Enter	EPS(Electric Power Steering)	Normal	Enter
EBB(Electric Brake Booster)	Normal	Enter	Gauge System	Normal	Enter
Air Conditioning System	Normal	Enter	BCM(Body Electrical System)	Normal	Enter
Honda Smart Key System	Normal	Enter	EBB(Electric Brake Booster)	Normal	Enter
Immobilizer	Normal	Enter	Air Conditioning System	Normal	Enter
One-Push Start	Normal	Enter	Honda Smart Key System	Normal	Enter
