# U-Car Grading Report

| รุ่น | HONDA CIVIC 1.8 S | | |
| รุ่นปี | 2014 | เลขไมล์ | 178,155กม. |
| แบบ | เลขตัวถัง | MRHFB2620EP100214 | |

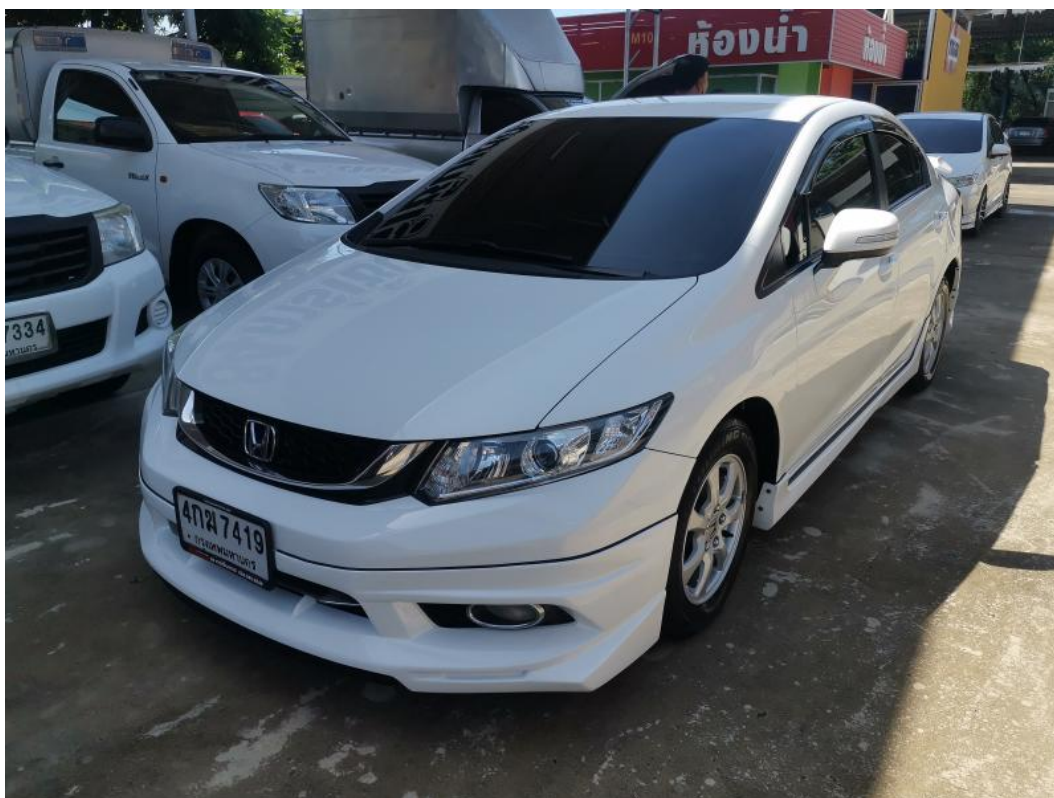
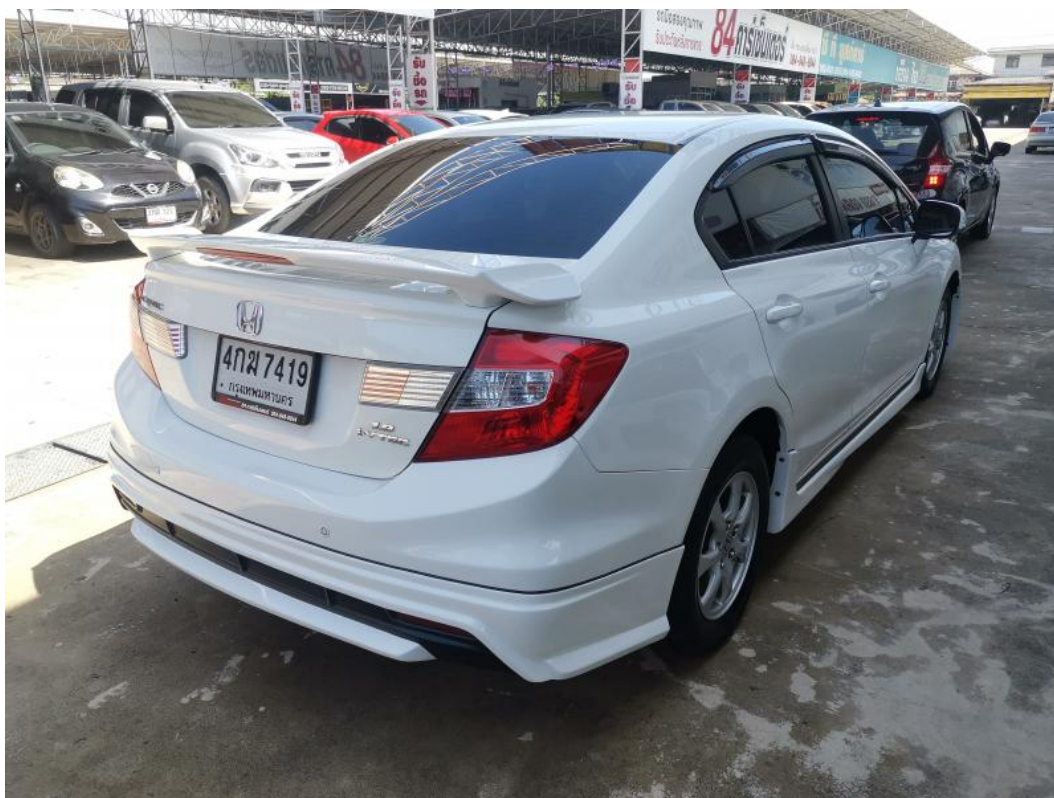
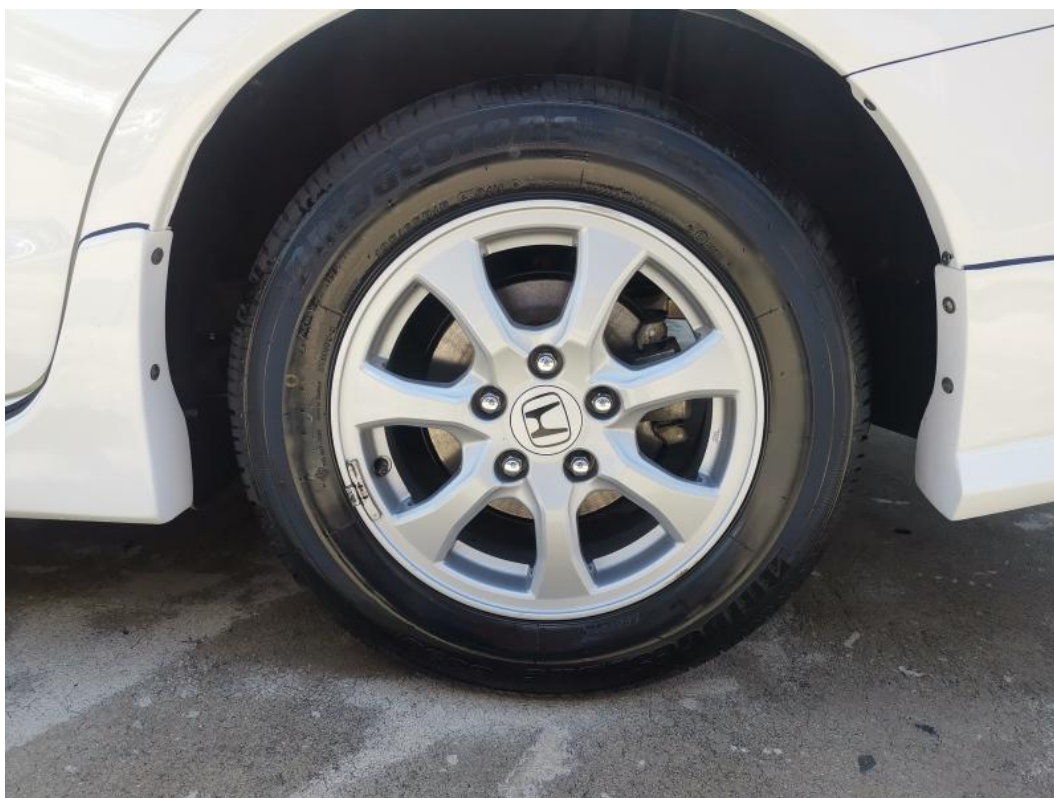
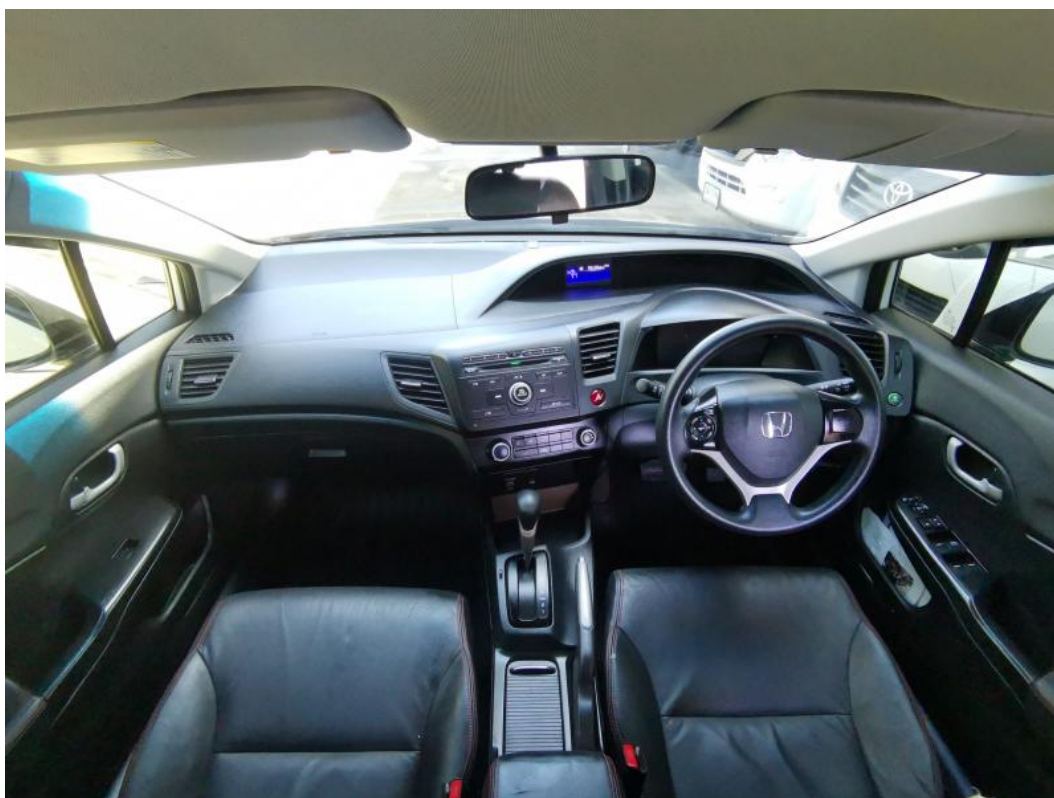
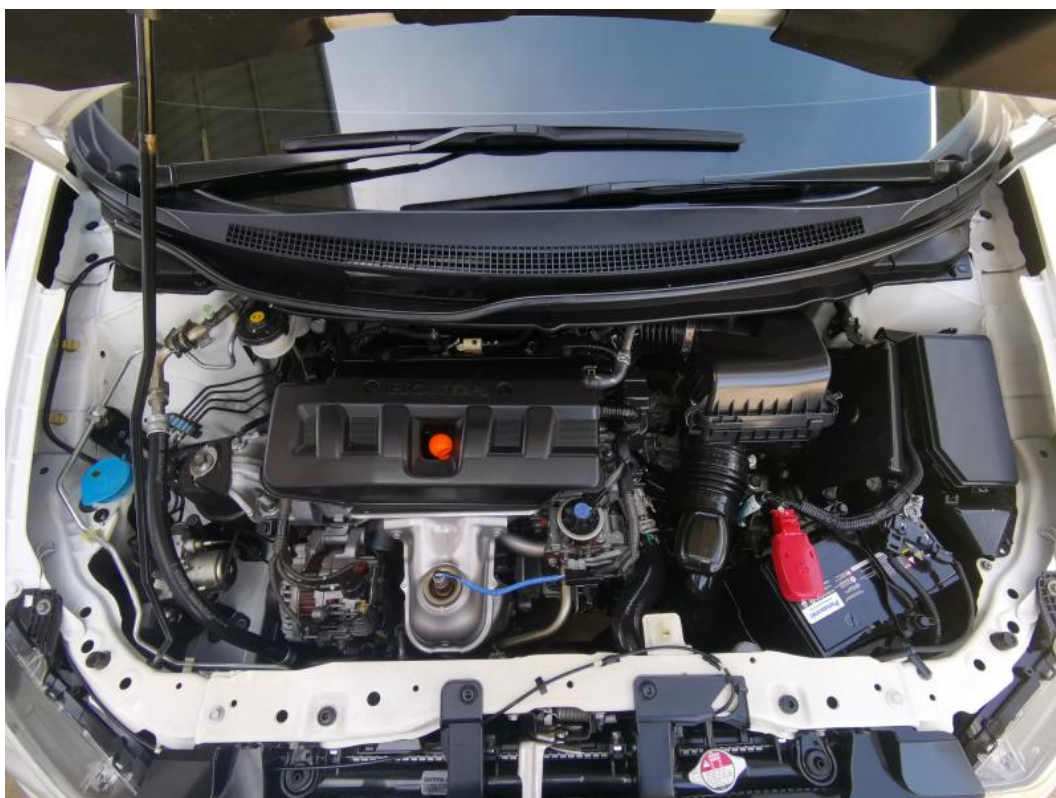
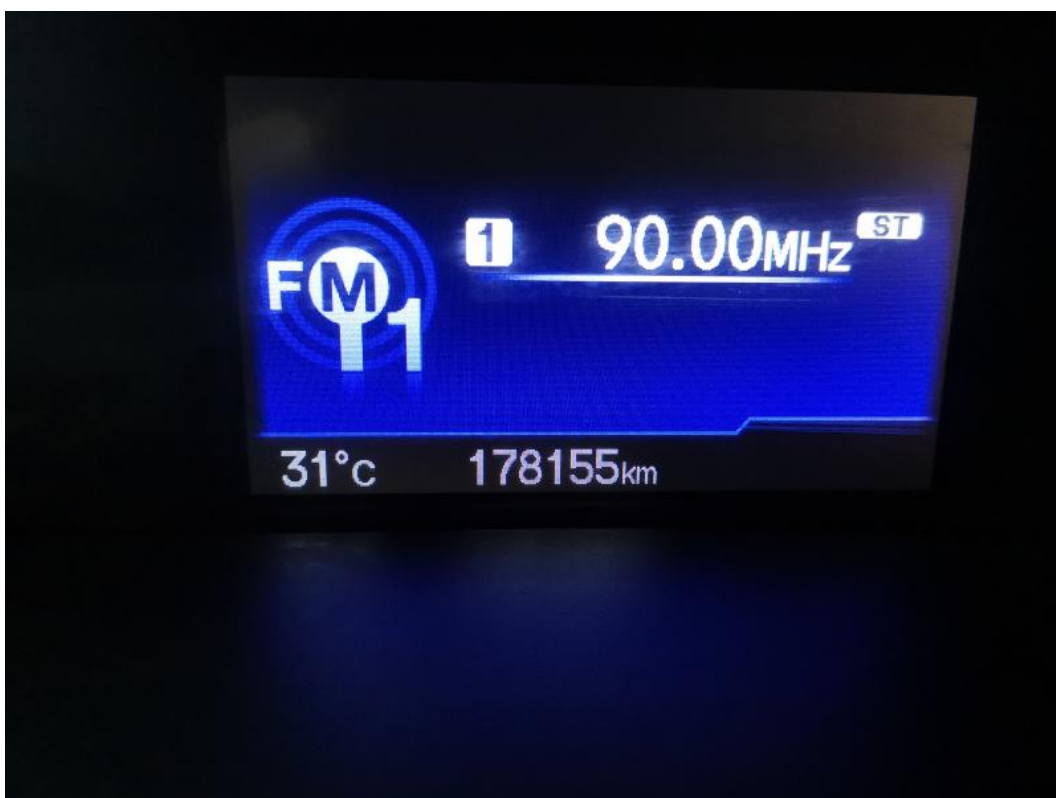
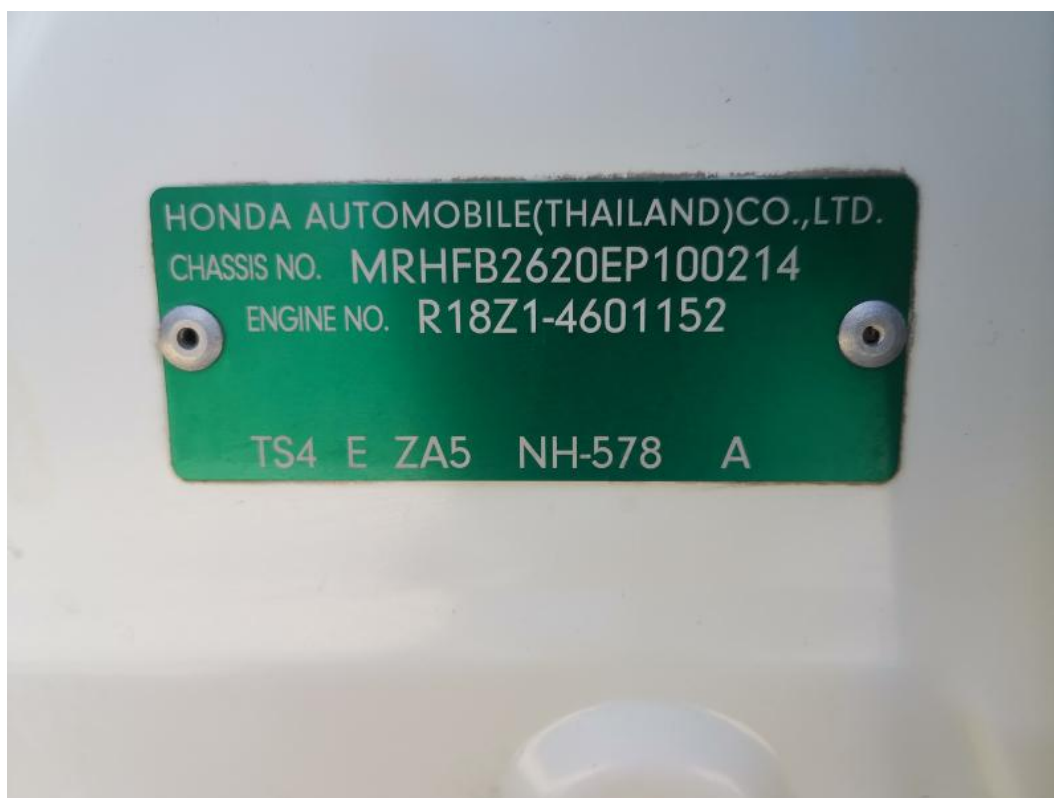
Right tail lens แตก มี  
Right head light หมอก ชื้นมีว บางส่วน  
Left head light หมอก ชื้นมีว บางส่วน

ห้องของ สกปรก.รอยขีดข่วน บางส่วน  
การขับที่ รอยย่น.รอยขีดข่วน มี  
ตกแต่งอื่นๆ รอยขีดข่วน บางส่วน  
Headliner รอยย่น SS  
ตกแต่งอื่นๆ รอยย่น SS
