# U-Car Grading Report

| รุ่น | SUBARU XV 2.0 I | | |
| รุ่นปี | 2015 | เลขไมล์ | 86,572กม. |

| วันที่ตรวจสอบ | 2020/11/20 |

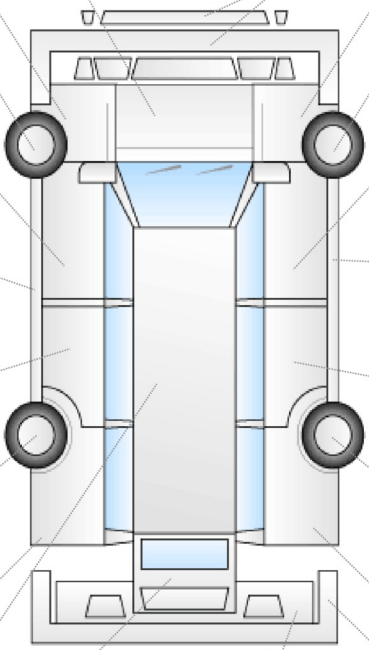
| Front left fender<br>★★★★★ | Bonnet / hood<br>★★★★★ | Front bumper<br>★★★★★ | Front right fender<br>★★★★★ | <p>STEERING Slit<br/>[หน้าต่าง]<br/>กระจกหน้ารถ หินกระเด็น บางส่วน</p> <p>[ภายใน]<br/>ห้องของ สกปรก.รอยขีดข่วน บางส่วน<br/>การขับที่ รอยย่น.รอยขีดข่วน มี<br/>ตกแต่งอื่นๆ รอยขีดข่วน บางส่วน<br/>Headliner รอยย่น SS<br/>ตกแต่งอื่นๆ รอยย่น SS</p> |
| Front left tire, alloy wheel,<br>wheel cover<br>ร้อยละระดับ 7<br>★★★★★ | | | Front right tire, alloy wheel,<br>wheel cover<br>ร้อยละระดับ 7<br>★★★★★ | |
| Front left seat<br>★★★★★ | | | Front right seat<br>★★★★☆ | |
