U-Car Grading Report

รายงานผลการตรวจเช็คสภาพรถยนต์
ภายใต้การดูแลของสมาคมการประเมินสภาพรถยนต์ประเทศไทย

| รุ่น | CHEVROLET TRAILBLAZER 2.5 | | |
| รุ่นปี | 2017 | เลขไมล์ | 81,625กม. |

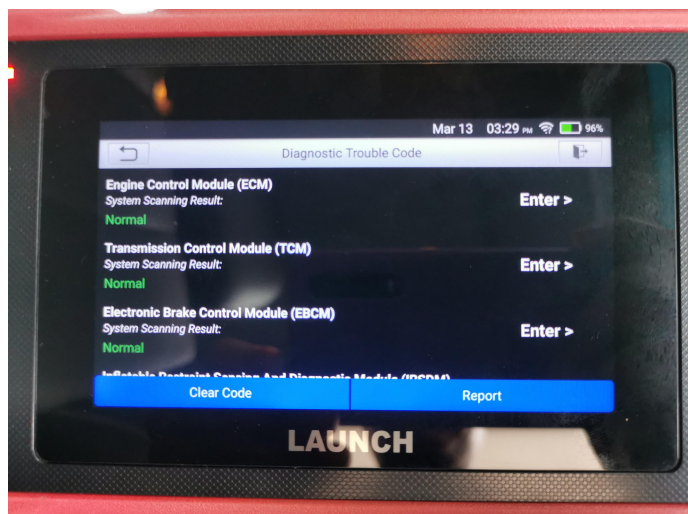
การวินิจฉัย CP 1

- การวินิจฉัยคอมพิวเตอร์ได้ดำเนินการมากกว่า 5 รายการ : เครื่องยนต์, ABS, กลลมนิรภัย, ชุดเกียร์และพวงมาลัยพาวเวอร์
- ผลการวินิจฉัยจะถูกบันทึกไว้ในแผ่นบันทึกสภาพ เมื่อพบปัญหาถูกหยิบยกขึ้นมาปัญหาบันทึกจะถูกบันทึกอยู่ในแผ่นบันทึกสภาพไว้แล้ว
