# U-Car Grading Report

รายงานผลการตรวจเช็คสภาพรถยนต์  
ภายใต้การดูแลของสมาคมการประเมินสภาพรถยนต์ประเทศญี่ปุ่น

| รุ่น | MITSUBISHI ATTRAGE 1.2 GLX | | |

| วันที่ตรวจสอบ | 2020/11/24 |

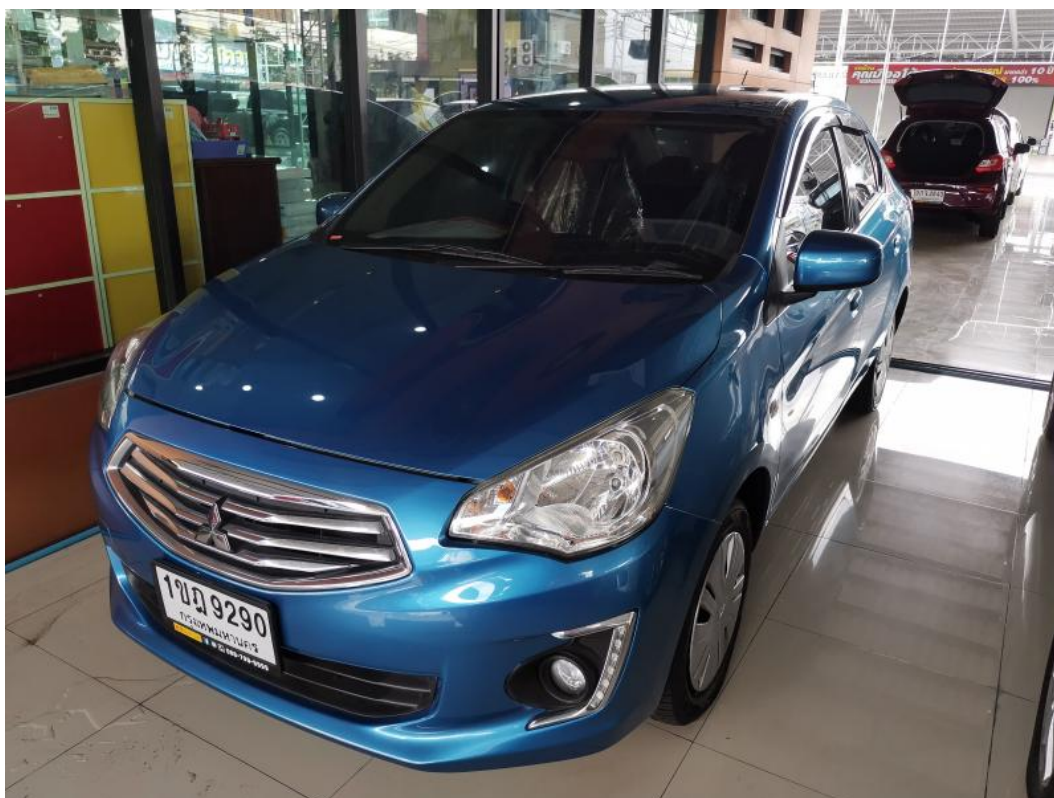
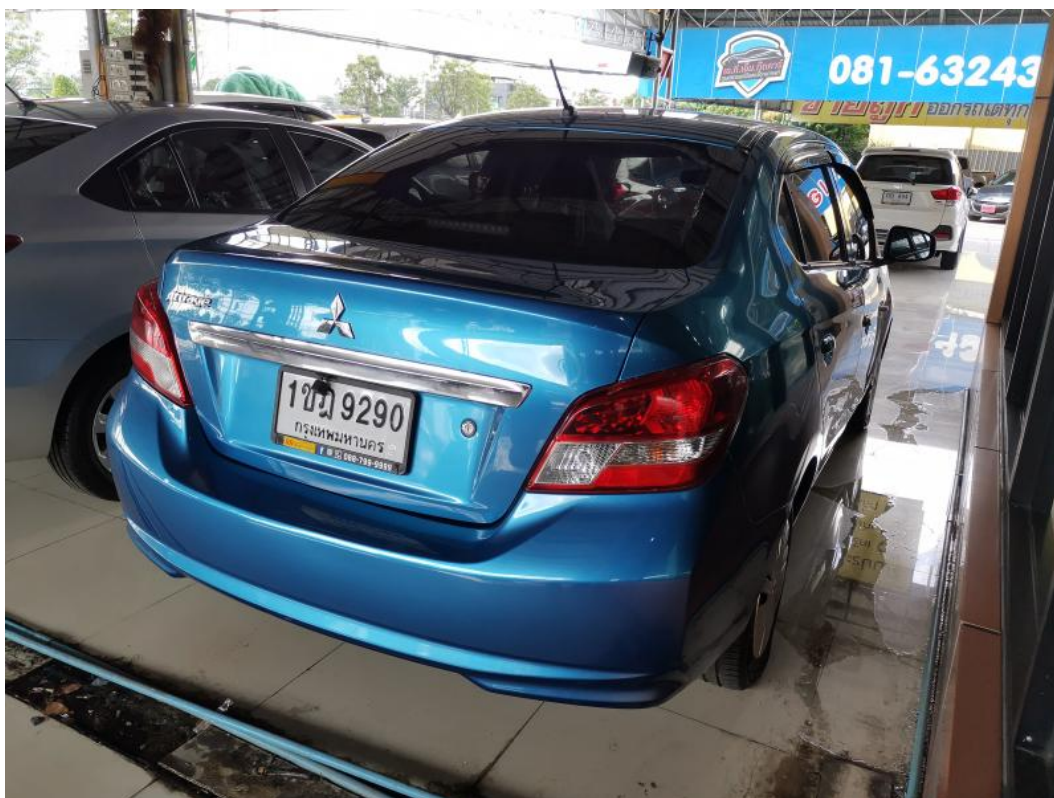
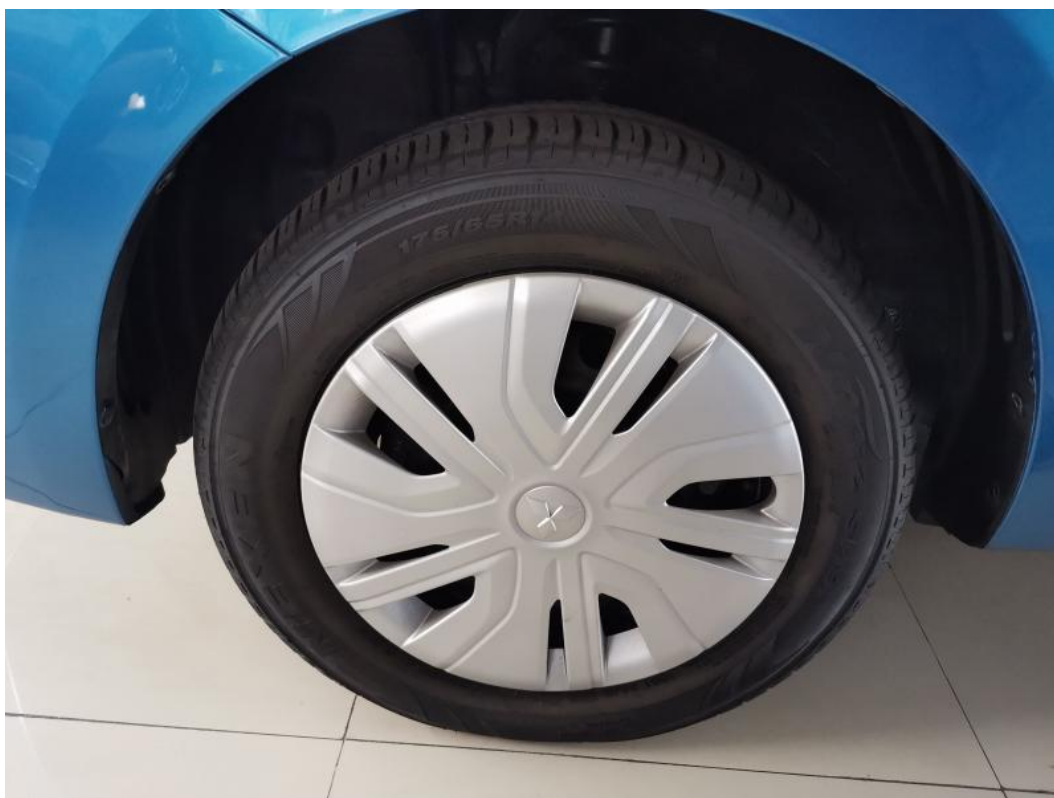
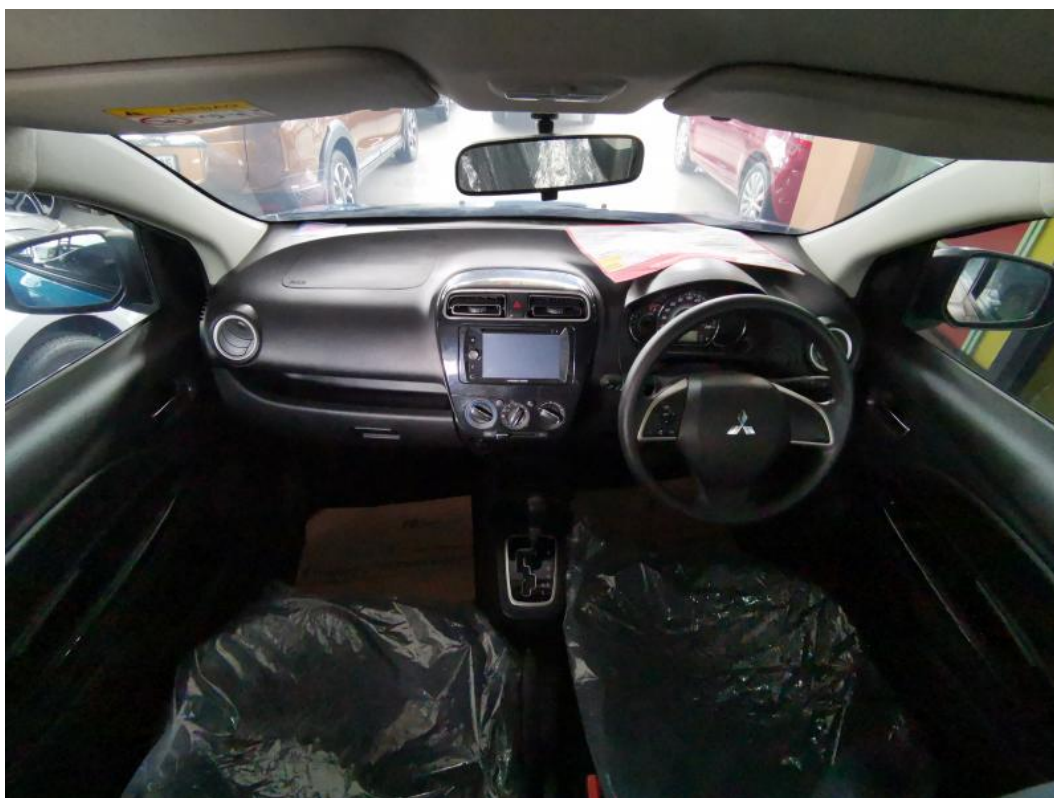
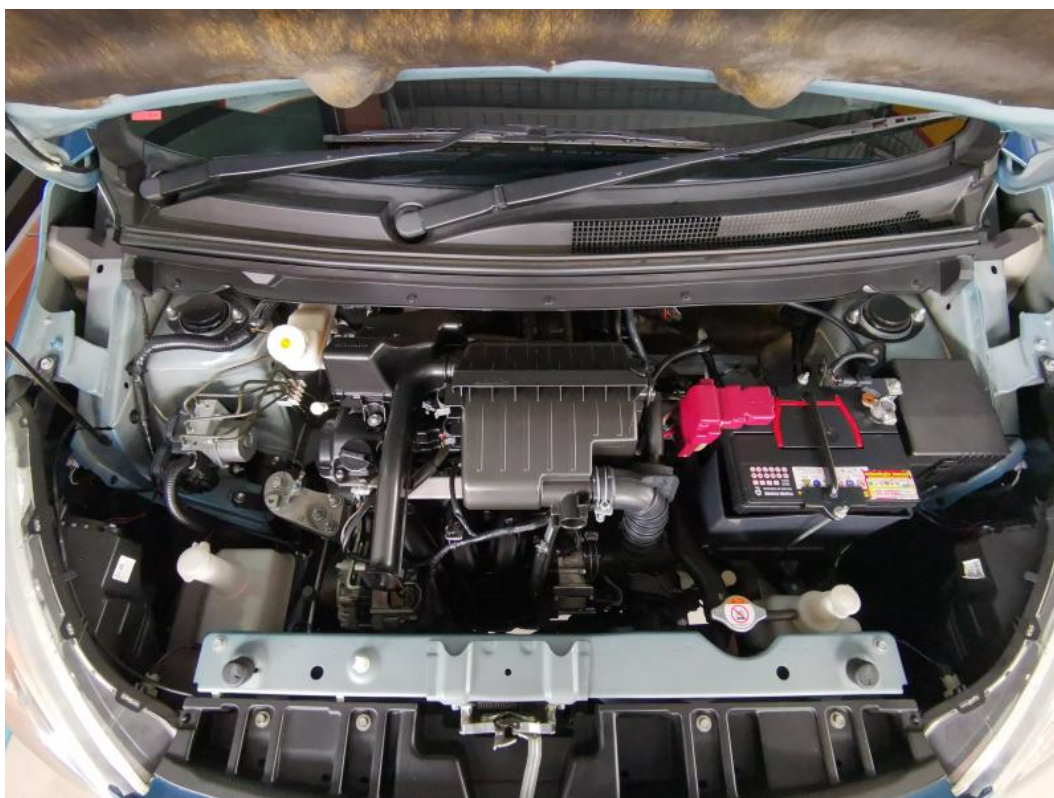
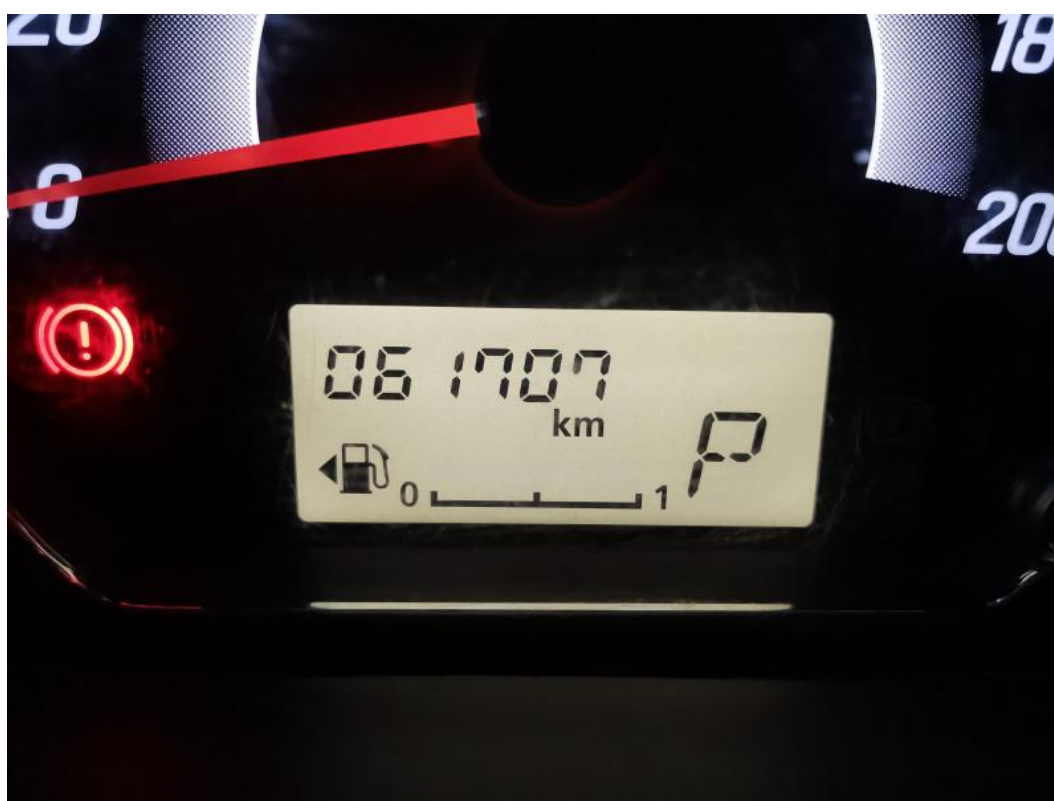
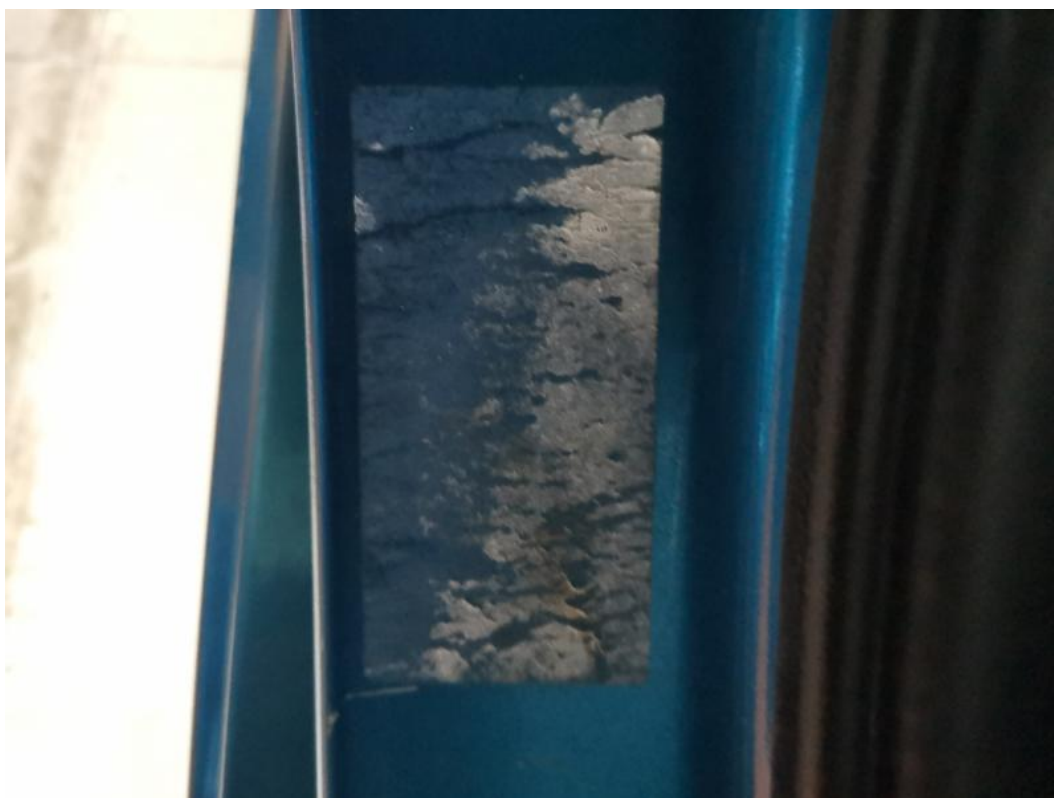
| Front left fender<br>★★★★★ | Bonnet / hood<br>★★★★★ | Front bumper<br>★★★★★ | Front right fender<br>★★★★★ | <div> <div> [หน้าต่าง]<br/> กระจกหน้ารถ แตก S<br/> กระจกหน้ารถ รอยซ่อม มี<br/> กระจกหน้ารถ หินกระเด็น บางส่วน </div> <div> [ภายใน]<br/> ห้องของ สกปรก.รอยขีดข่วน บางส่วน<br/> การขับซี รอยย่น.รอยขีดข่วน มี<br/> ตกแต่งอื่นๆ รอยขีดข่วน บางส่วน<br/> Headliner คราบ SS<br/> ตกแต่งอื่นๆ รอยย่น SS<br/> Headliner รอยย่น S </div> </div> | | | |
