U-Car Grading Report

รายงานผลการตรวจเช็คสภาพรถยนต์
ภายใต้การดูแลของสมาคมการประเมินสภาพรถยนต์ประเทศไทย

รุ่น	HONDA CIVIC 1.8E		
สี	Grey	หมายเลขทะเบียน (Plate number)	7กภ5560
รุ่นปี	2018	เลขไมล์	85,010กม.
แบบ	เลขตัวถัง	MRHFC6620JT101666

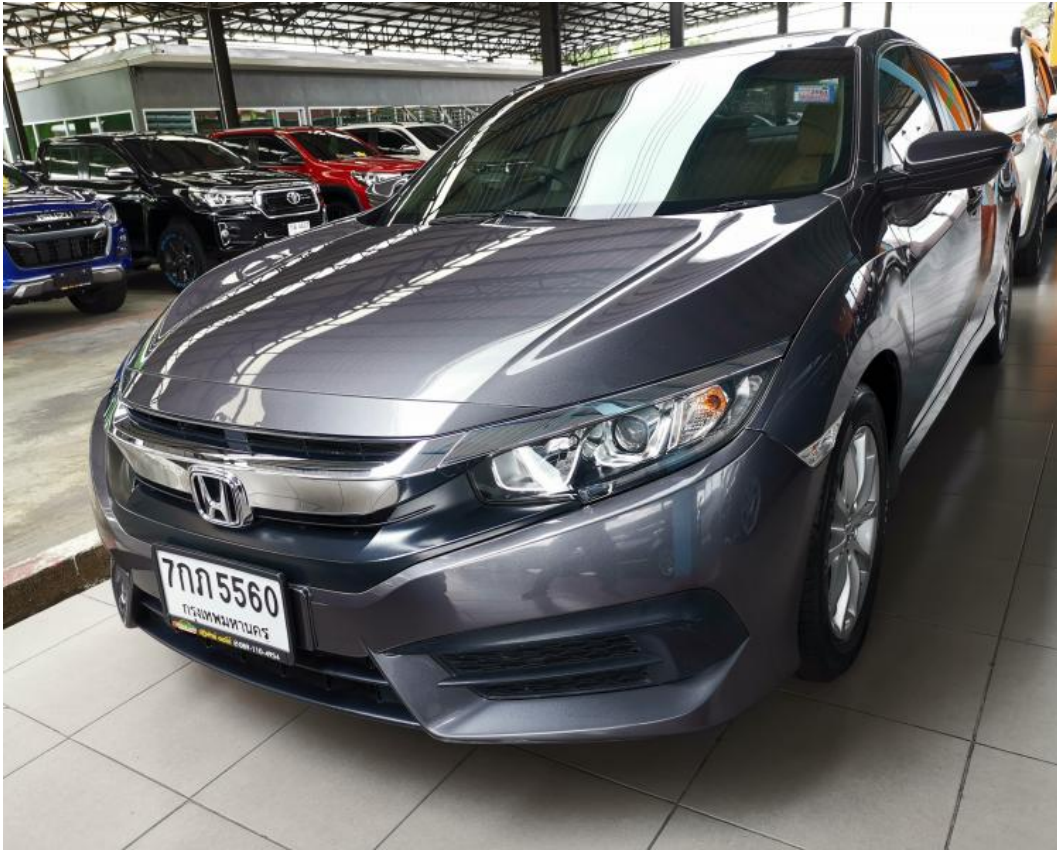
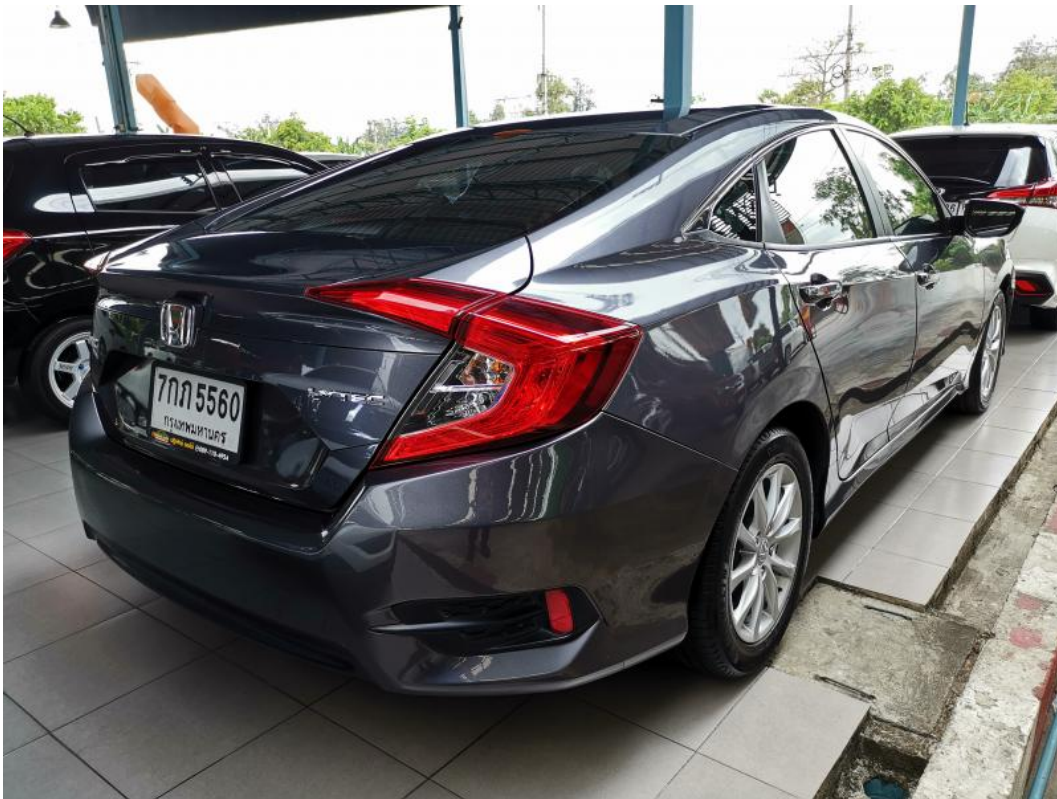
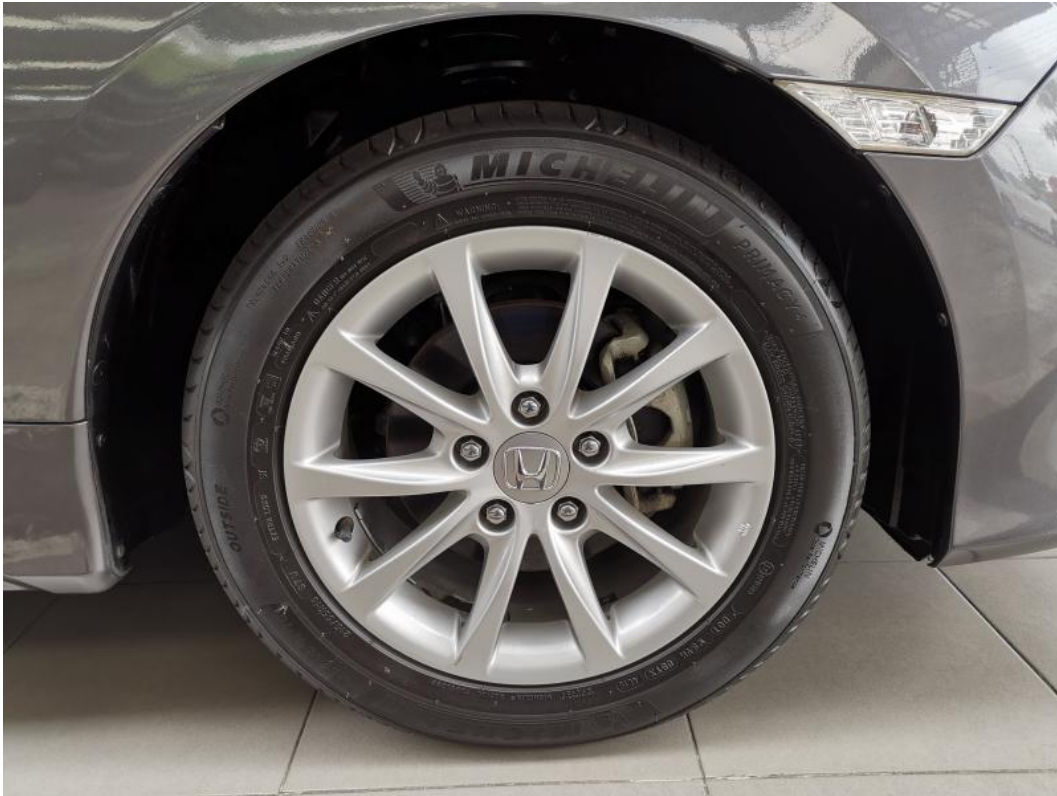
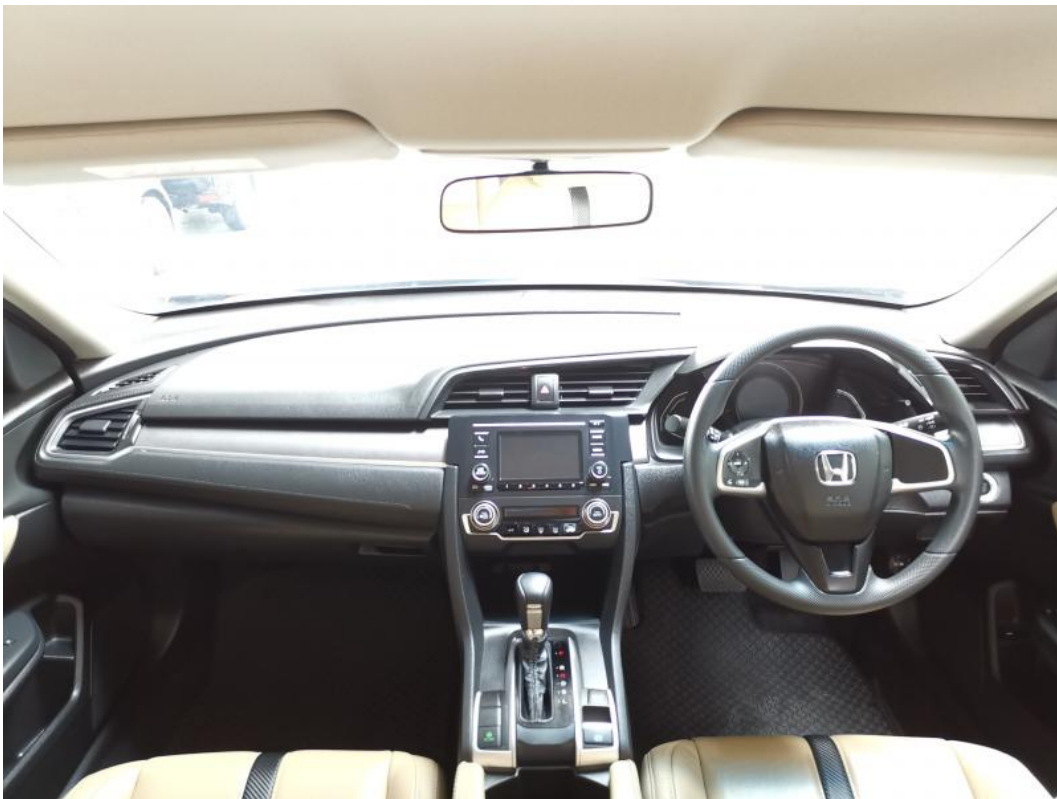
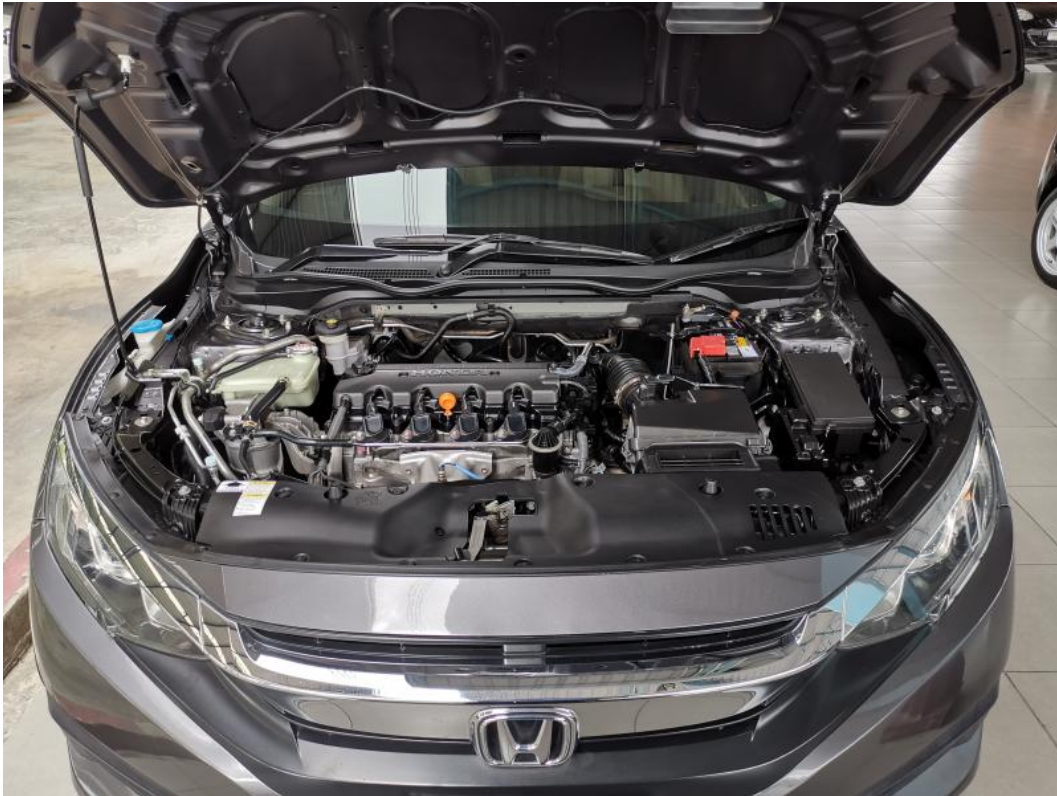
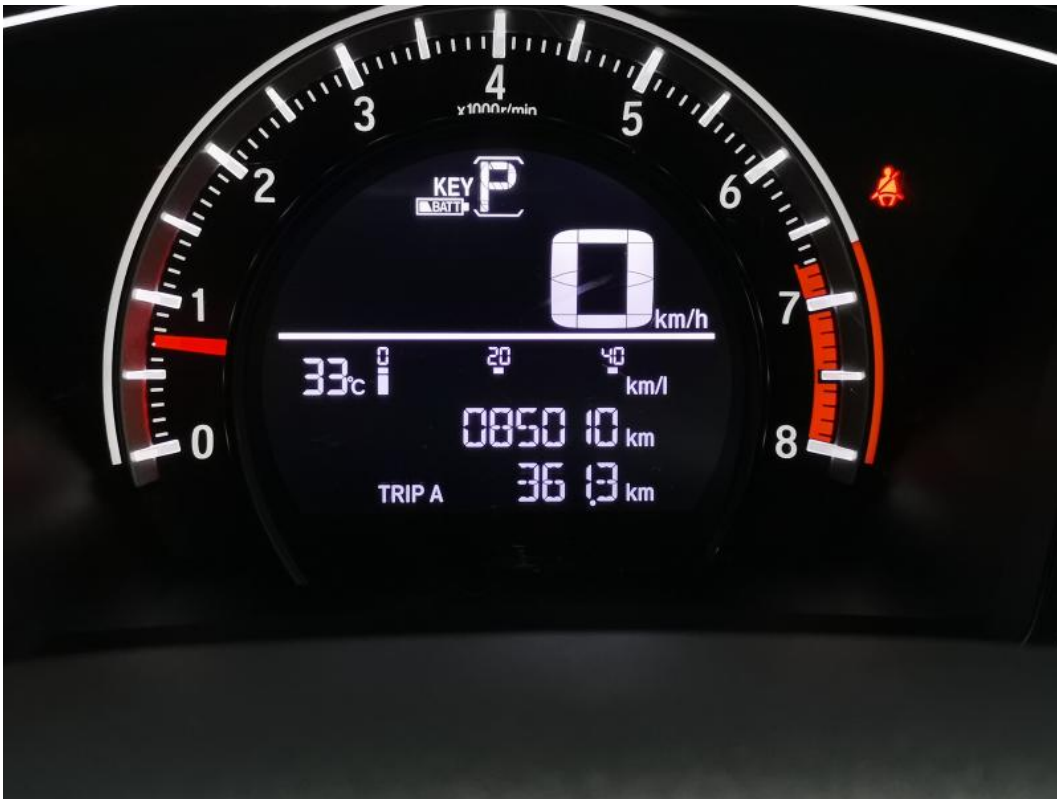
การวินิจฉัย CP 1

System Name	State
PGM-FI/Diesel(Engine System)	No Fault Code
AT(Automatic Transmission)	No Fault Code
ABS(Anti-Lock Braking System)	No Fault Code
SRS(Supplemental Inflatable Restraint System)	No Fault Code
EPS(Electric Power Steering)	No Fault Code
Gauge System	No Fault Code
BCM(Body Electrical System)	No Fault Code
Air Conditioning System	No Fault Code
Honda Smart Key System	No Fault Code
