# U-Car Grading Report

รายงานผลการตรวจเช็คสภาพรถยนต์  
ภายใต้การดูแลของสมาคมการประเมินสภาพรถยนต์ประเทศไทย

| รุ่น | TOYOTA VIOS 1.5 E | | |

| วันที่ตรวจสอบ | 2021/5/20 |

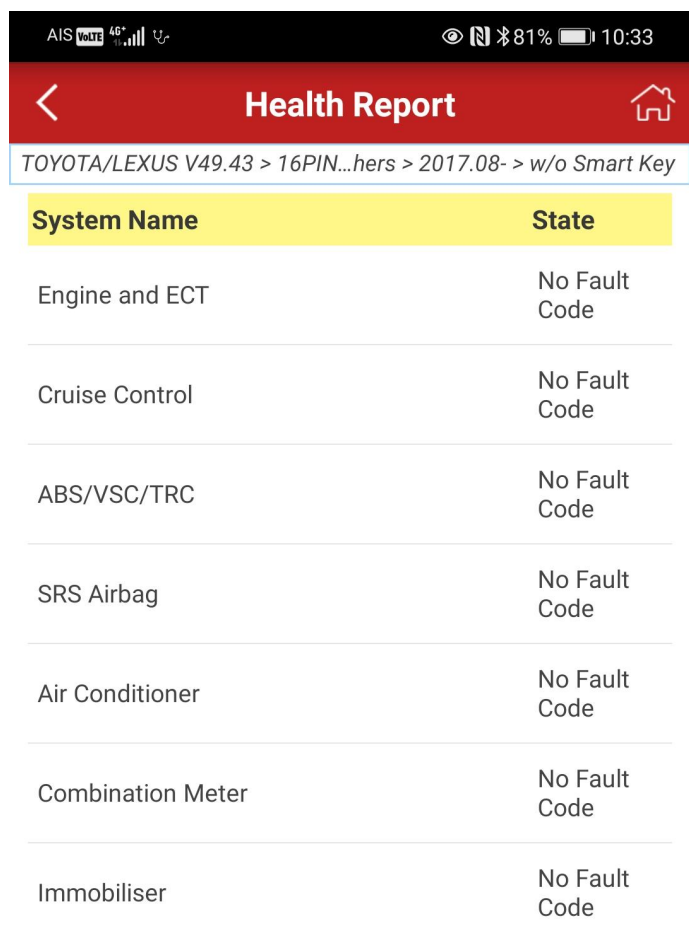
The screenshot shows a mobile application interface for a vehicle health report. At the top, there is a status bar with 'AIS VoLTE 4G+', signal strength, location, 81% battery, and the time 10:33. Below the status bar is a red header with a back arrow, the title 'Health Report', and a home icon. Underneath the header is a breadcrumb trail: 'TOYOTA/LEXUS V49.43 > 16PIN...hers > 2017.08- > w/o Smart Key'. The main content is a table with two columns: 'System Name' and 'State'. The table lists several vehicle systems, all of which are in a 'No Fault Code' state.

| System Name | State |
| Engine and ECT | No Fault Code |
| Cruise Control | No Fault Code |
| ABS/VSC/TRC | No Fault Code |
| SRS Airbag | No Fault Code |
| Air Conditioner | No Fault Code |
| Combination Meter | No Fault Code |
| Immobiliser | No Fault Code |
