# U-Car Grading Report

# U-car Grading Report

รุ่น	ISUZU MU-X 3.0 4X4		
สี	White	หมายเลขทะเบียน (Plate number)	7กก6887
รุ่นปี	2017	เลขไมล์	101,623กม.
แบบ	เลขตัวถัง	MP1TFS85GJT000945

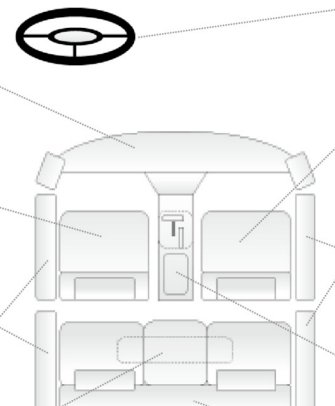
Dashboard ★★★★★		Steering wheel ★★★★★	
Front left seat ★★★★★		Front right seat ★★★★☆	
Front and back left door trim ★★★★★		Front and back right door trim ★★★★★	
Rear seat ★★★★★		Console ★★★★★	
		Luggage room ★★★★★

[หน้าต่าง]  
กระจกหน้ารถ หินกระเด็น บางส่วน

[ภายใน]  
ห้องของ สกปรก.รอยขีดข่วน บางส่วน  
การขัดสี รอยย่น.รอยขีดข่วน มี  
ตกแต่งอื่นๆ รอยขีดข่วน บางส่วน  
Headliner รอยย่น SS  
ตกแต่งอื่นๆ รอยย่น SS

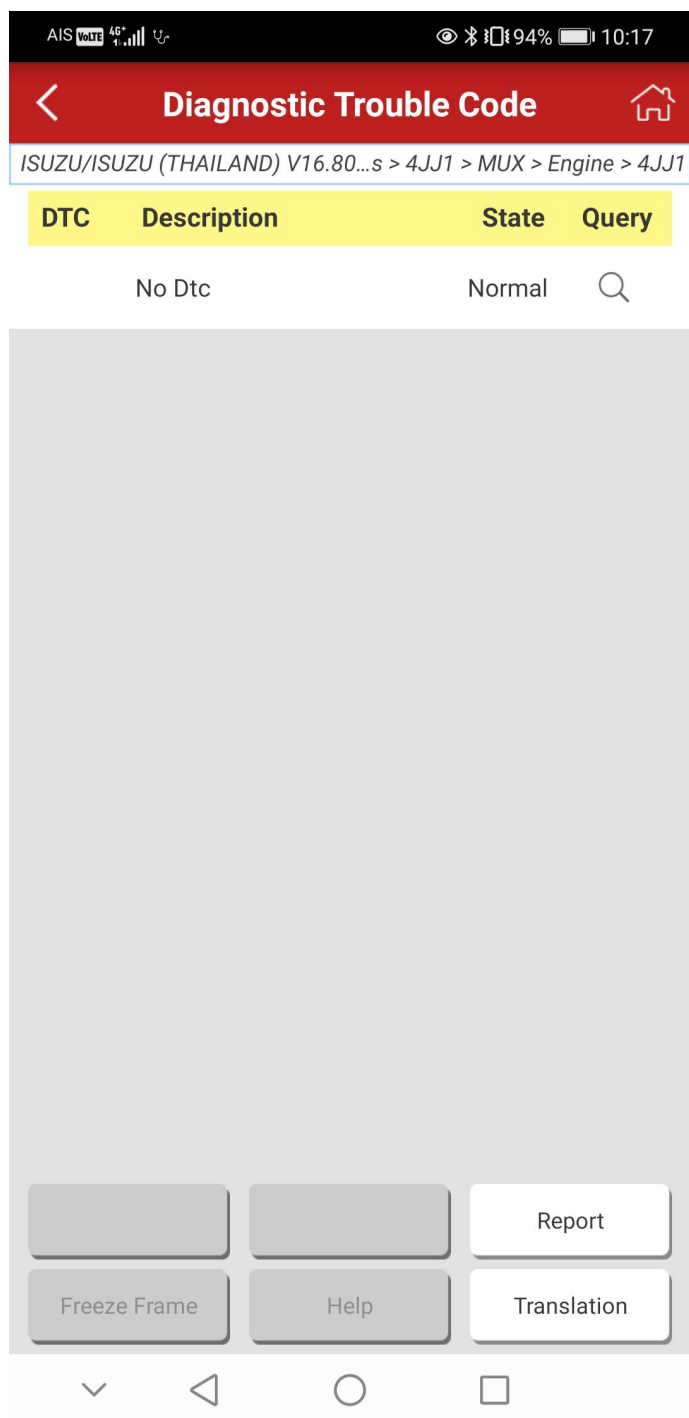
การวินิจฉัย CP 2

The screenshot shows a mobile application interface for diagnostic trouble codes. At the top, the status bar displays 'AIS VoLTE 4G+', signal strength, Wi-Fi, Bluetooth, 94% battery, and the time 10:17. Below the status bar is a red header with a back arrow, the title 'Diagnostic Trouble Code', and a home icon. Underneath the header is a breadcrumb trail: 'ISUZU/ISUZU (THAILAND) V16.80...s > 4JJ1 > MUX > Engine > 4JJ1'. A table with a yellow header contains the following information:

DTC	Description	State	Query
No Dtc		Normal	🔍
