# U-Car Grading Report

รุ่น	HONDA CR-V 2.0 EL		
สี	Silver		
รุ่นปี	2015	เลขไมล์	99,113กม.
แบบ	เลขตัวถัง	MRHRM2830GP103676

ภายนอก	★★★★★
ภายใน	★★★★★
โครงสร้าง	สภาพดีเยี่ยม
เครื่องยนต์	สภาพดี
วันที่ตรวจสอบ	2019/3/29
สาขา	THE EXCLUSIVE MOTORS
ที่อยู่

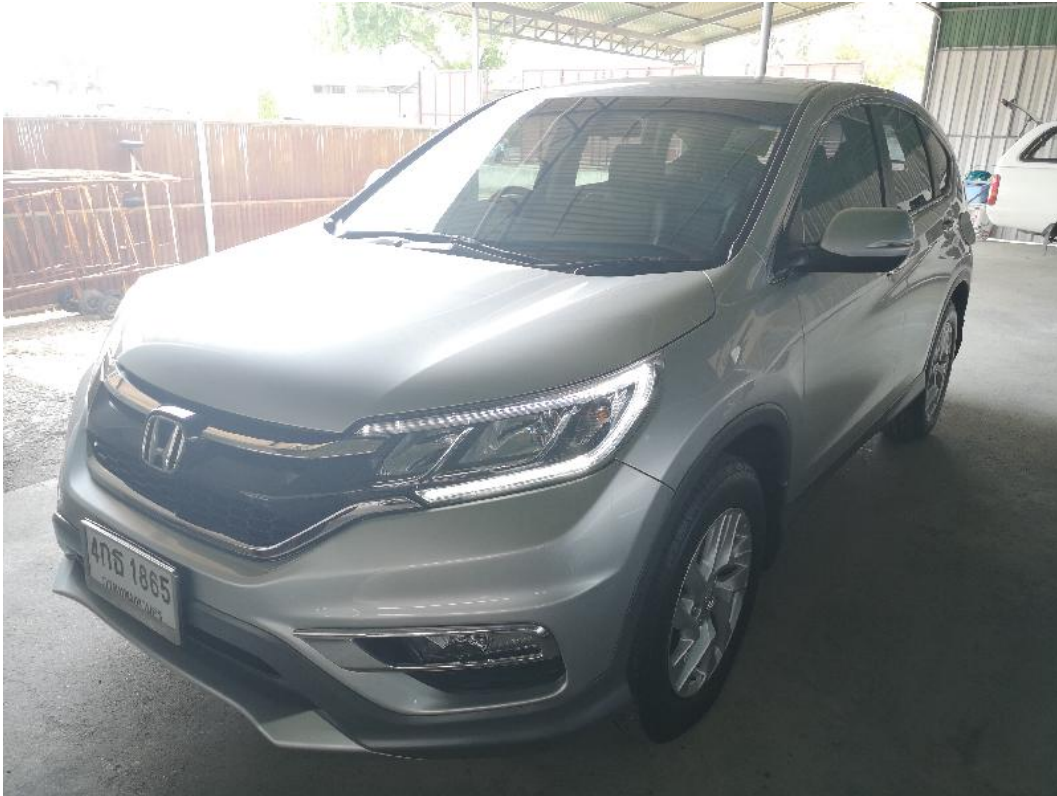
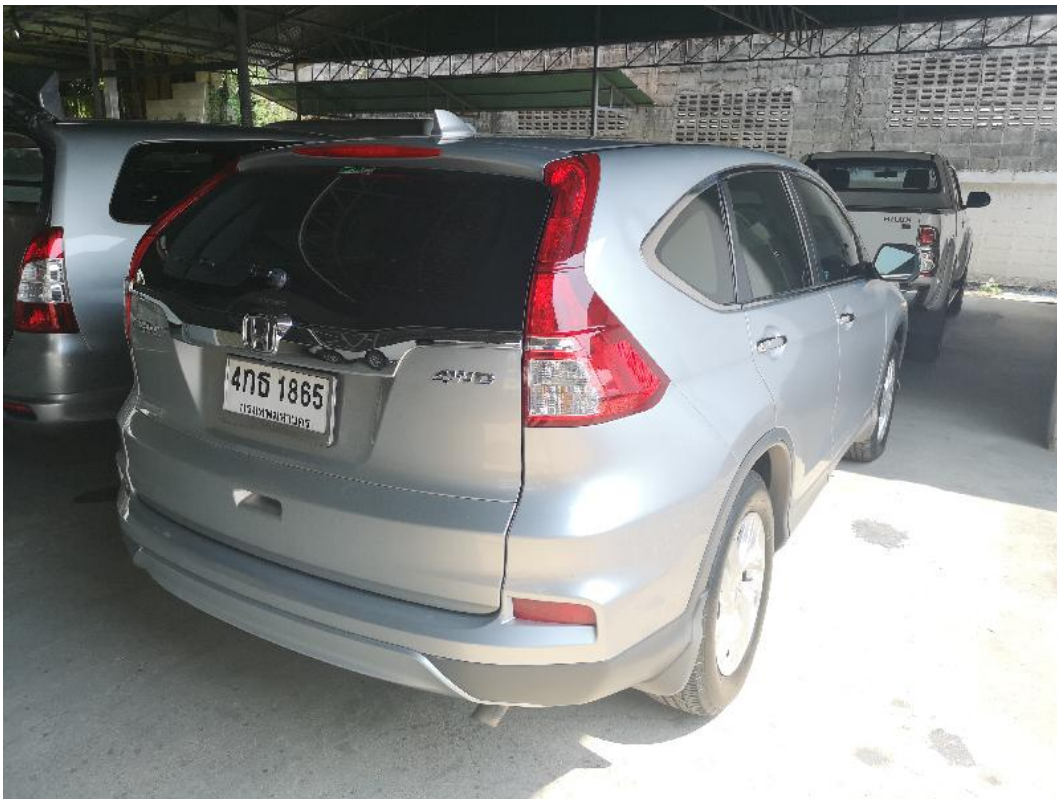
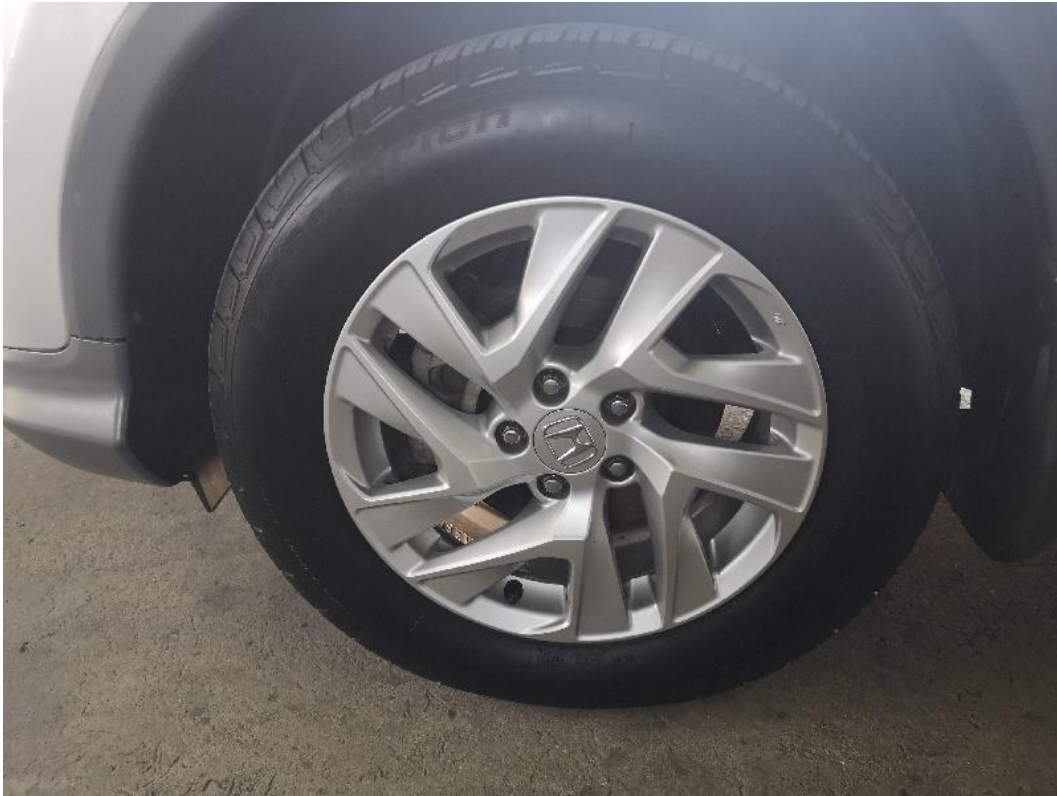
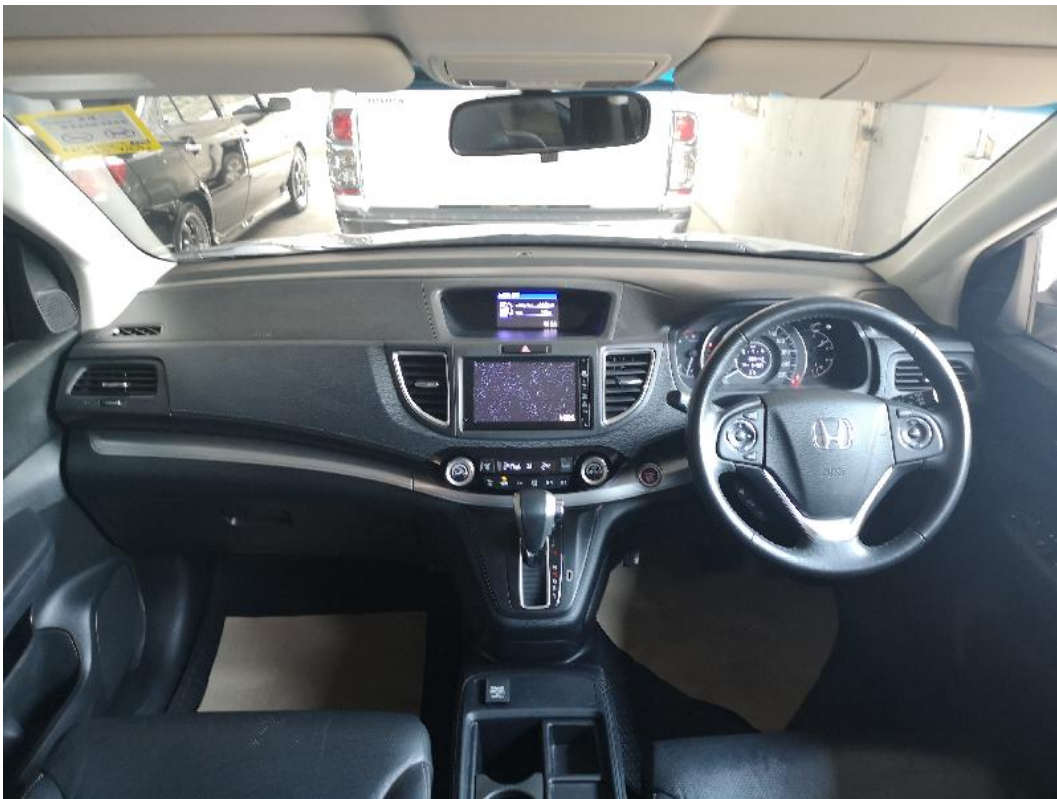
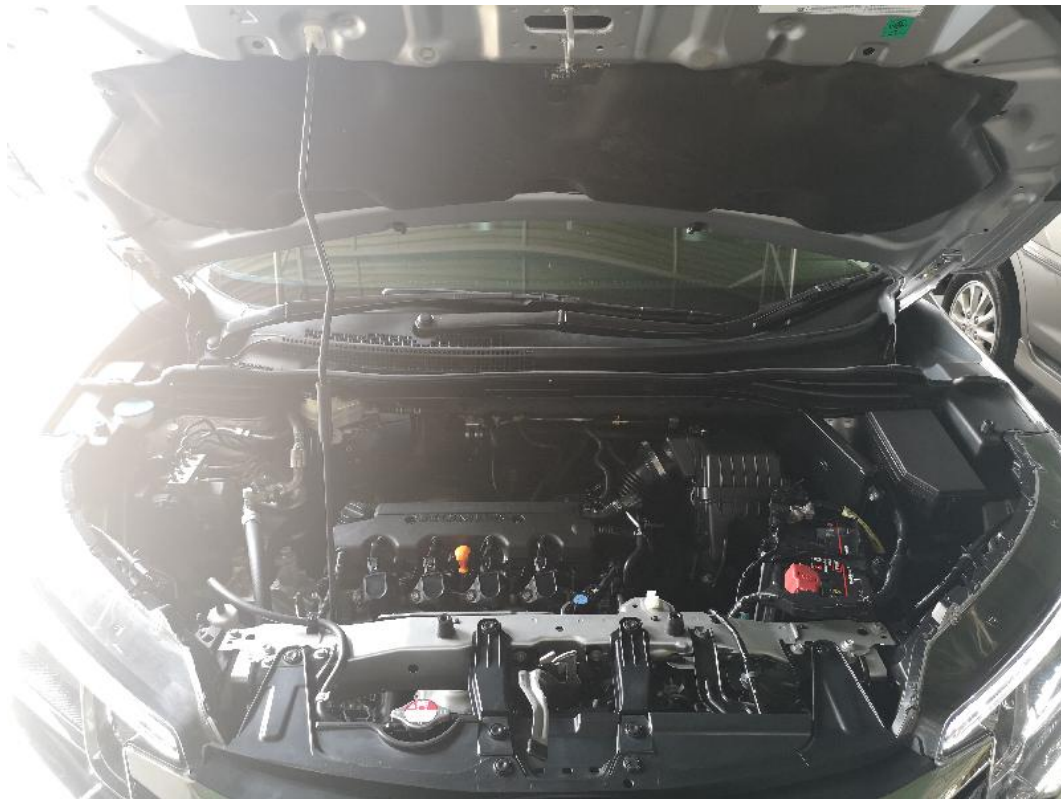
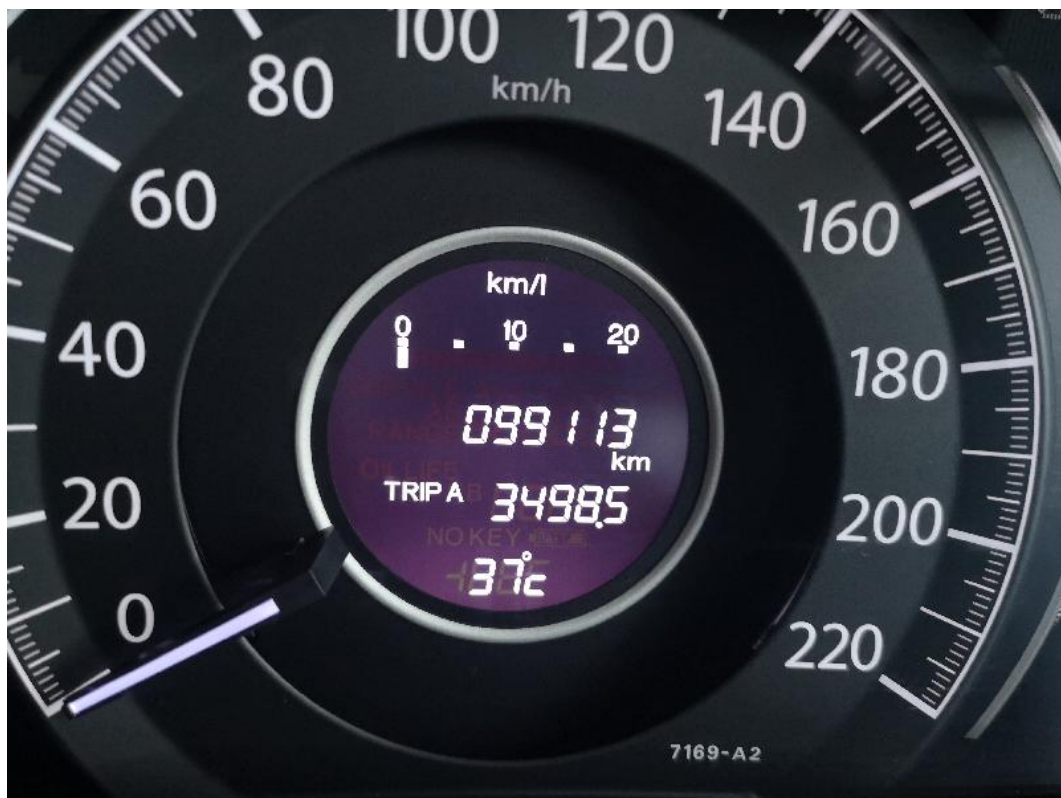
Front left fender ★★★★★	Bonnet / hood ★★★★★	Front bumper ★★★★★	Front right fender ★★★★★	<p>[บันทึก] ทำสีใหม่ด้วยสีเดิม</p> <p>[หน้าต่าง] กระจกหน้ารถ หินกระเด็น บางส่วน</p> <p>[ภายใน] การขับที่ รอยย่น, รอยขีดข่วน มี Headliner คราบ SS</p>
Front left tire, alloy wheel, wheel cover ร่องยางระดับ 5 ★★★★★			Front right tire, alloy wheel, wheel cover ร่องยางระดับ 5 ★★★★★	
Front left door ★★★★★			Front right door ★★★★★	
Left side step / side spoiler ★★★★★			Right side step / side spoiler ★★★★★	
Rear left door ★★★★★			Rear right door ★★★★★	
Left back tire, alloy wheel, wheel cover ร่องยางระดับ 5 ★★★★★			Right front tire, alloy wheel, wheel cover ร่องยางระดับ 5 ★★★★★	
Left back fender ★★★★★			Right back fender ★★★★★	
Roof ★★★★★	Trunk lid / boot lid ★★★★★	Back rear spoiler & under spoiler ★★★★★	Back rear bumper ★★★★★	
Dashboard ★★★★★			Steering wheel ★★★★★	
Front left seat ★★★★★			Front right seat ★★★★☆	
Front and back left door trim ★★★★★			Front and back right door trim ★★★★★
