# U-Car Grading Report

รายงานผลการตรวจเช็คสภาพรถยนต์  
ภายใต้การดูแลของสมาคมการประเมินสภาพรถยนต์ประเทศญี่ปุ่น

| รุ่น | TOYOTA HILUX | | |
| รุ่นปี | 2015 | เลขไมล์ | 36,264กม. |

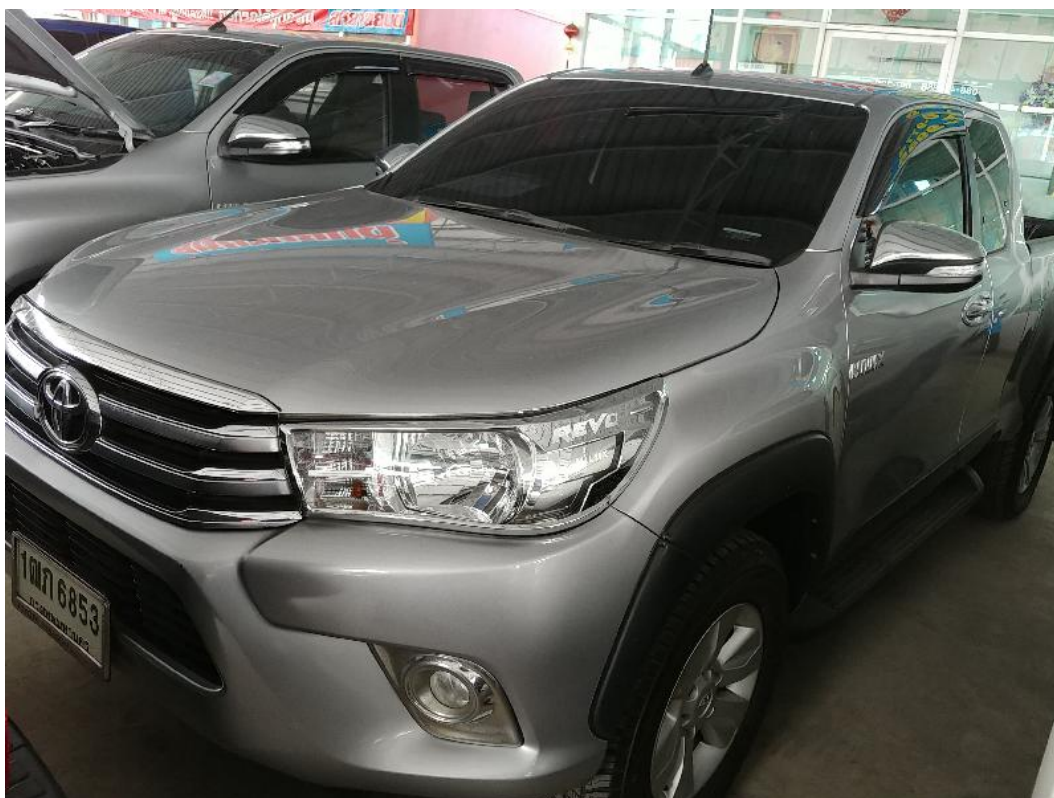
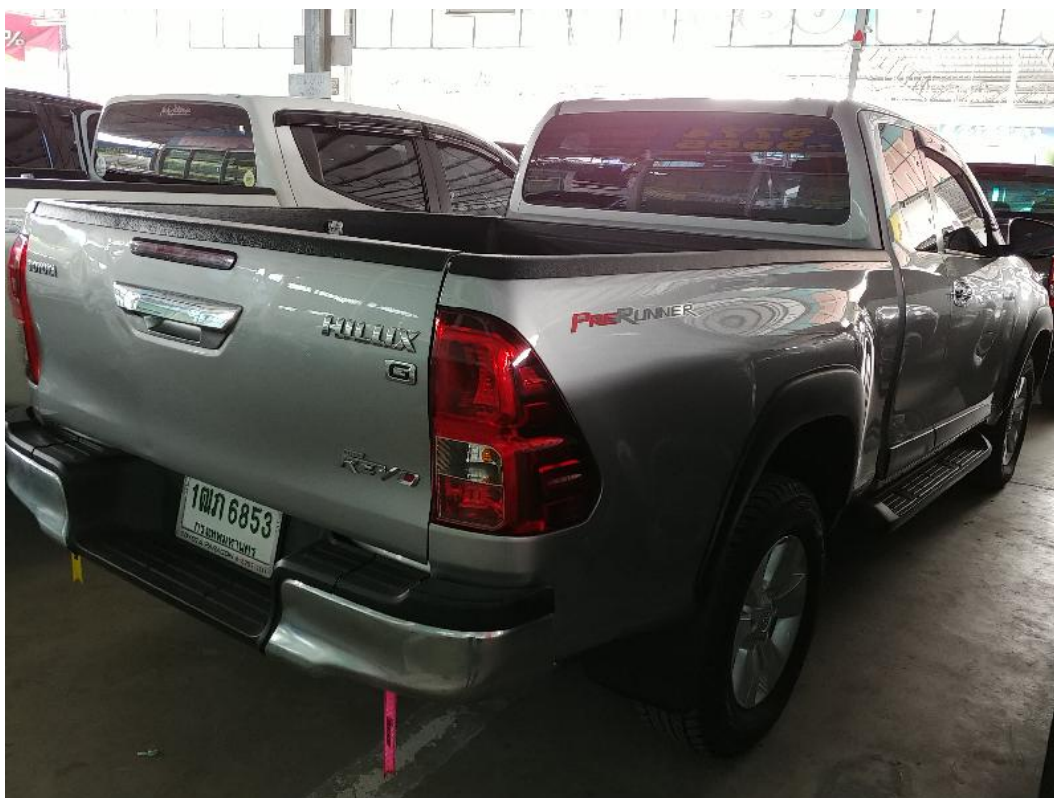
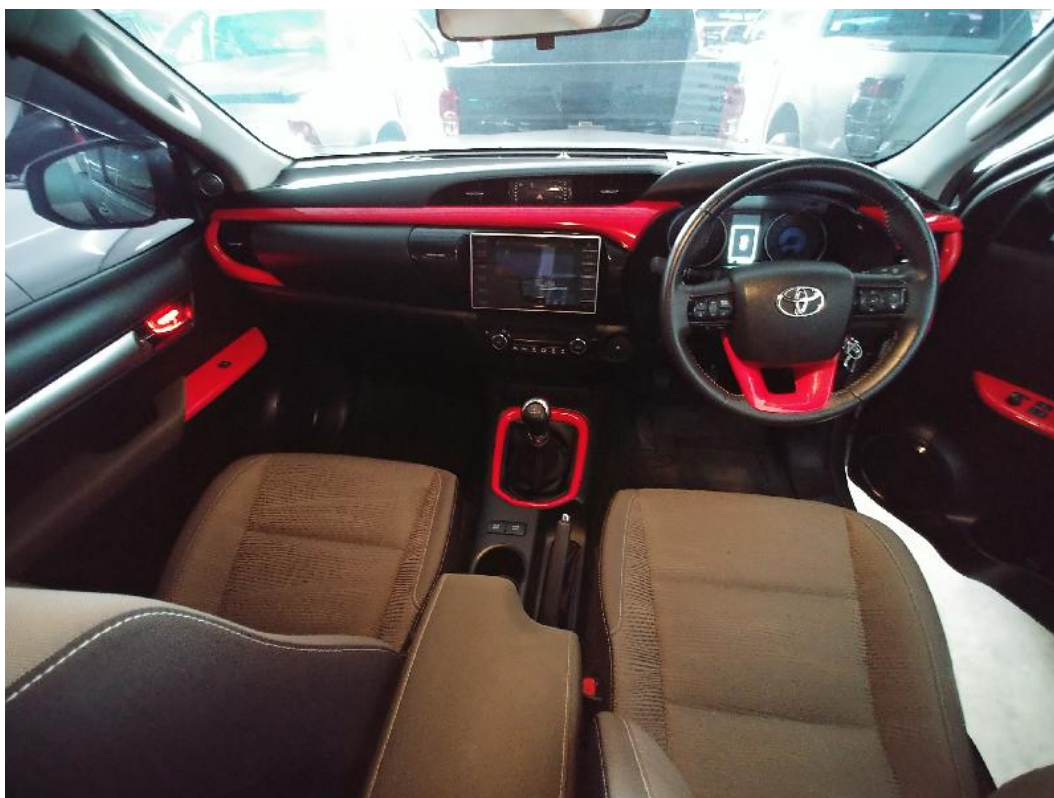
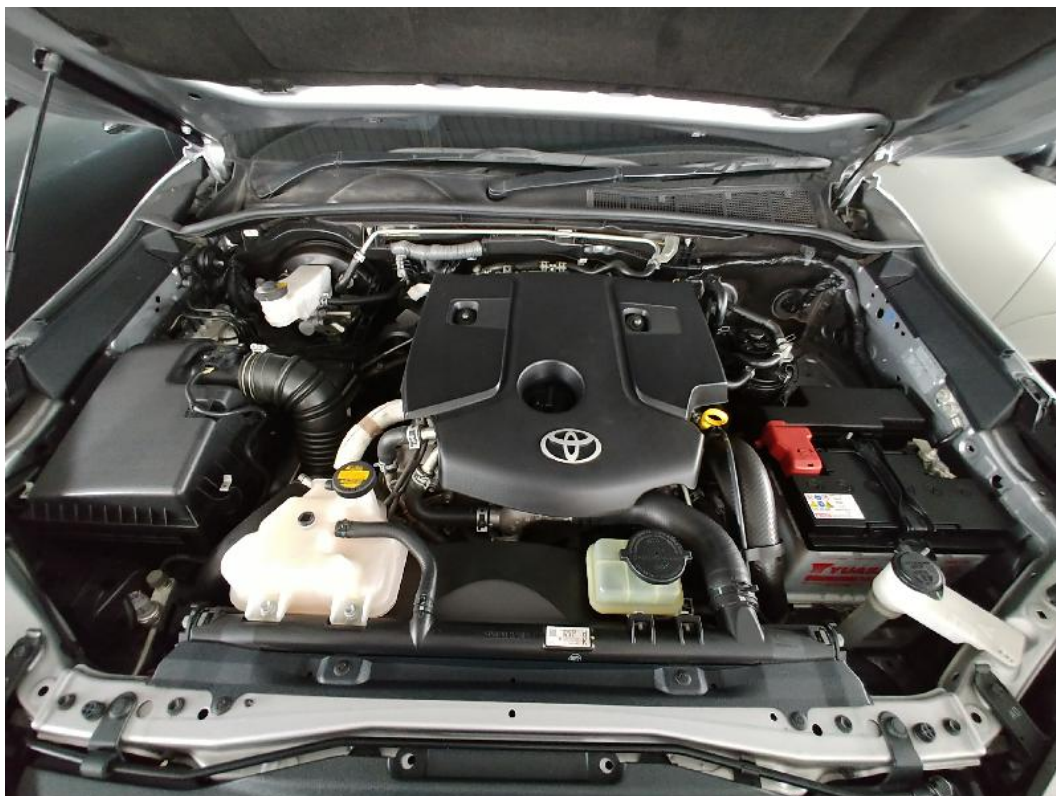
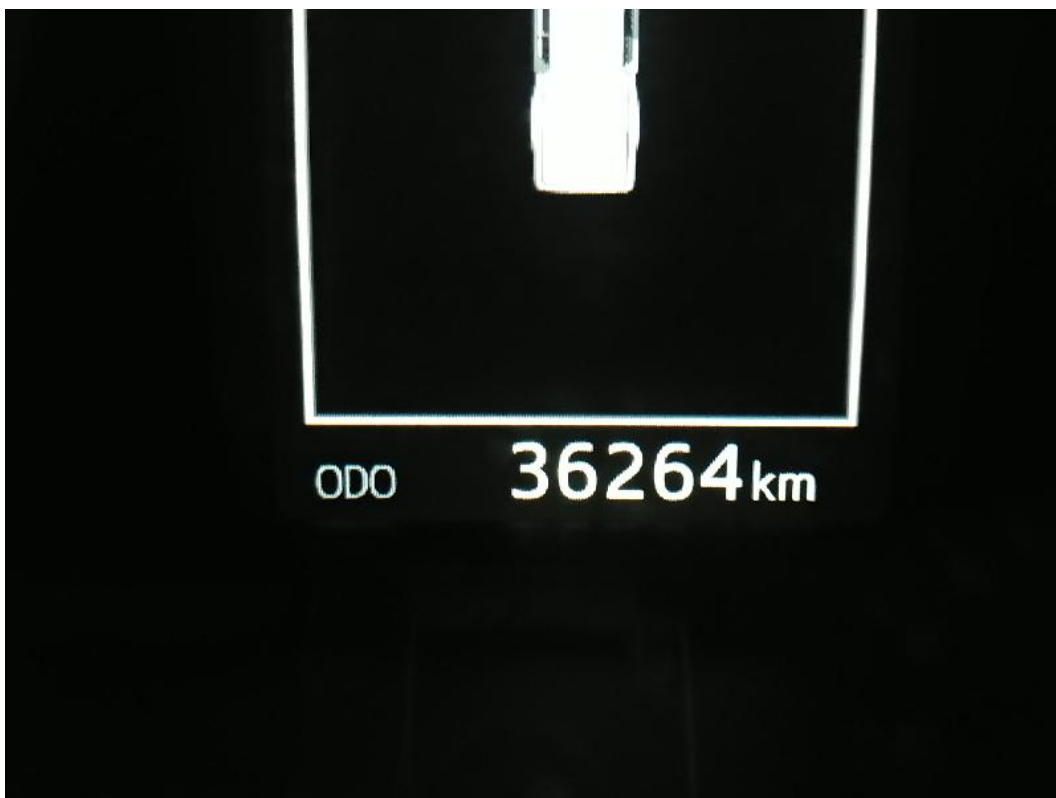
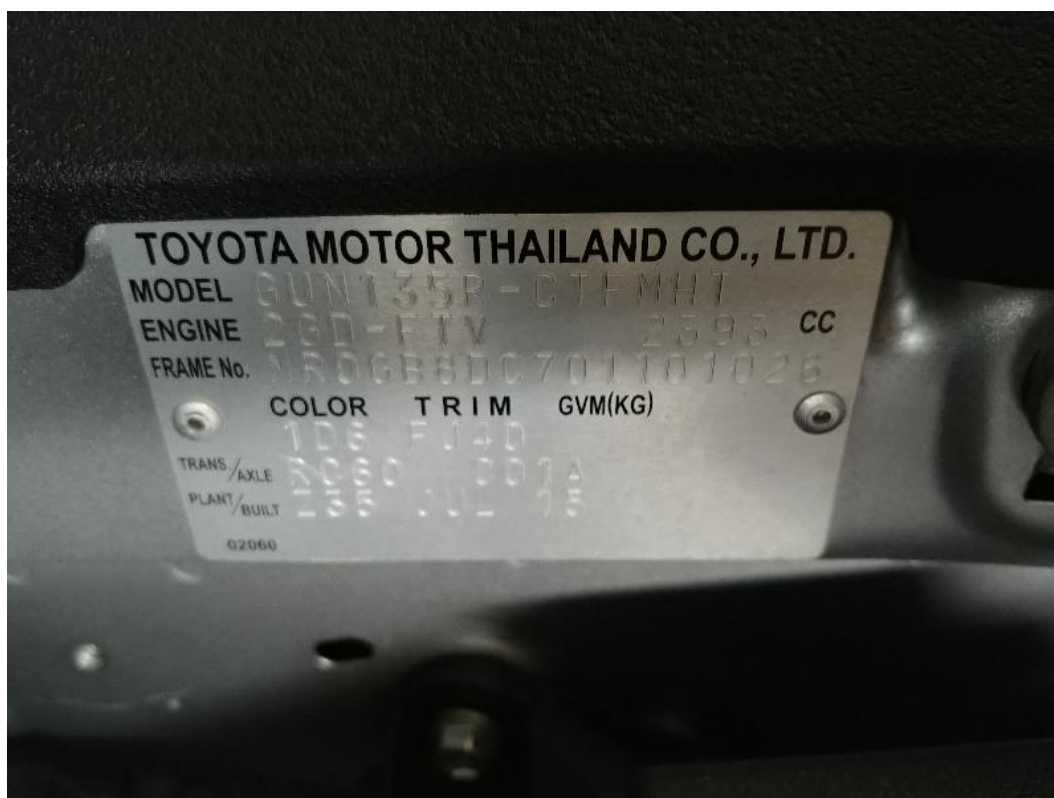
การวินิจฉัย CP 1

| Health Report | | Read DTC | | | |
| TOYOTA V49.16 > 16PIN DLC(Eur...> w/o Smart Key > Health Report | | TOYOTA V49.16 > 16PIN DLC(Eur...alth Report > Combination Meter | | | |
| Combination Meter | Find Fault Code 3 | U0163 | Lost Communication With Navigation Control Module | Current | Combination Meter |
| | | U0163 | Lost Communication With Navigation Control Module | History | Combination Meter |
