U-Car Grading Report

U-car Grading Report

รุ่น	TOYOTA COROLLA ALTIS 1.6 E		
สี	Silver	หมายเลขทะเบียน (Plate number)	ฆย3020
รุ่นปี	2012	เลขไมล์	124,273กม.
แบบ	เลขตัวถัง	MR053REE104151529	
หมายเหตุ	ทำสีใหม่ด้วยสีเดิม

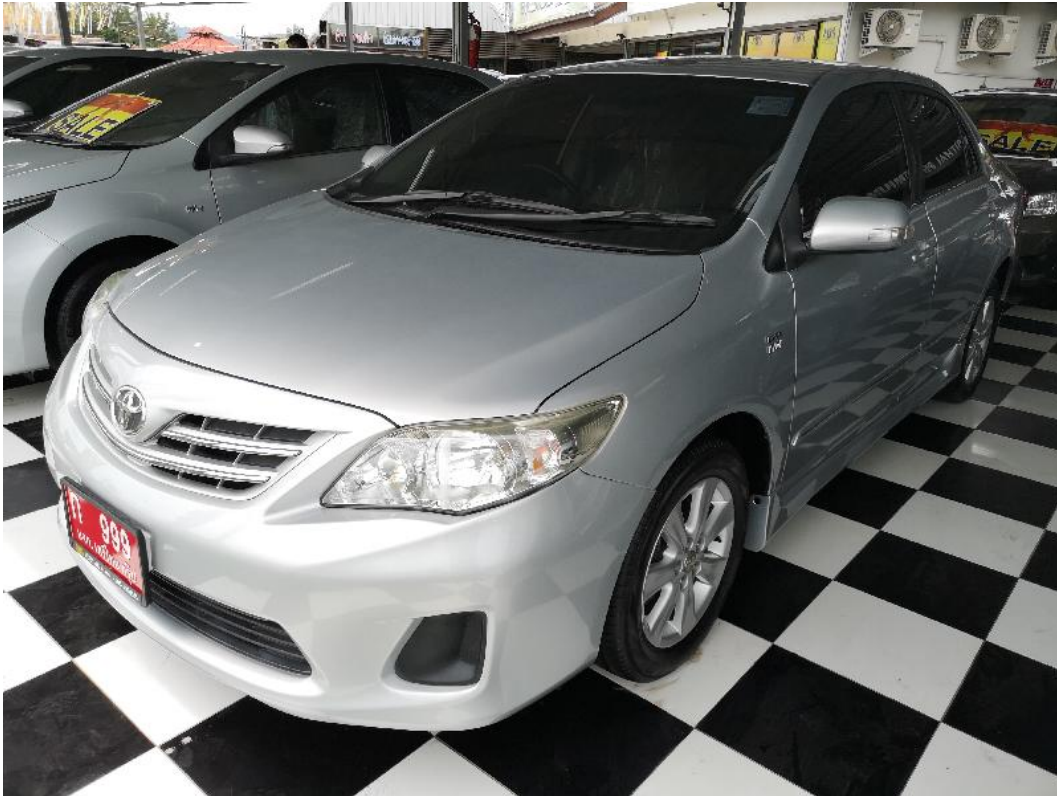
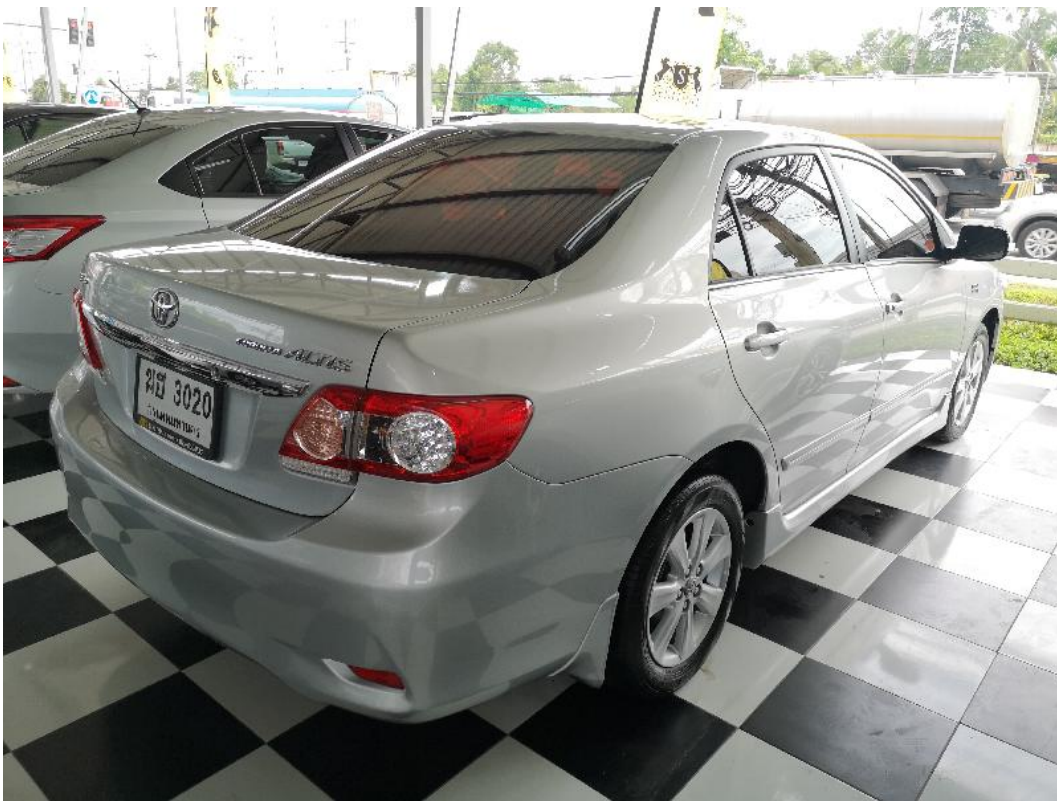
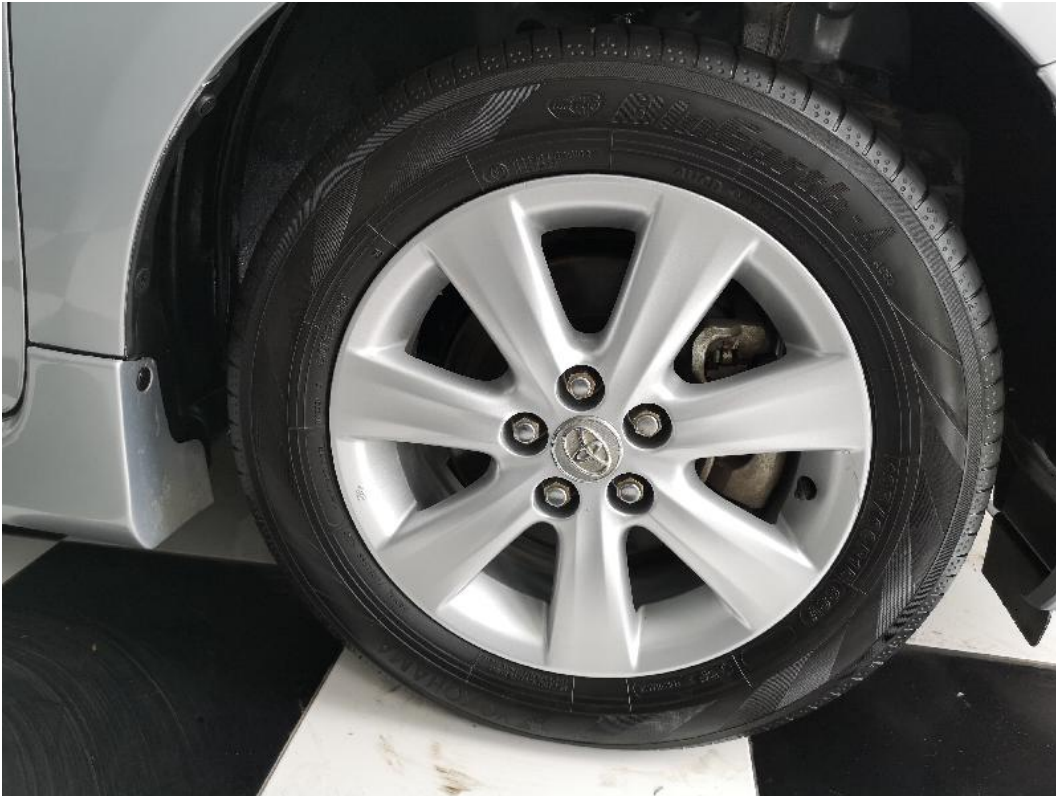
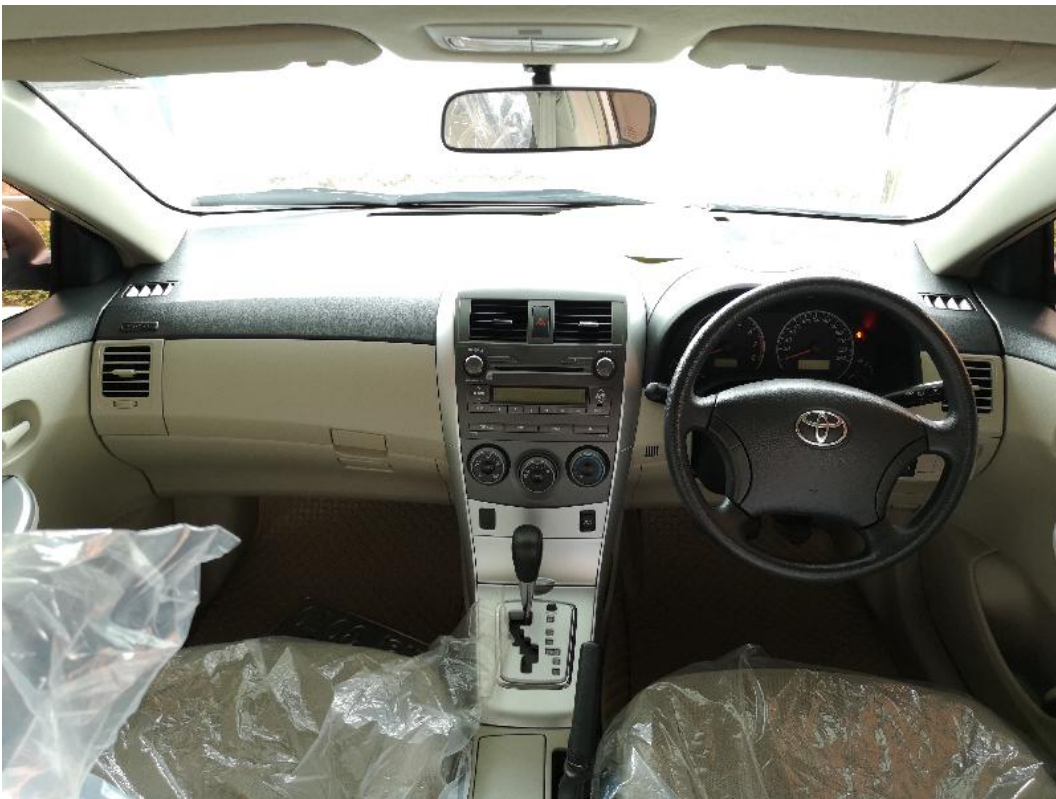
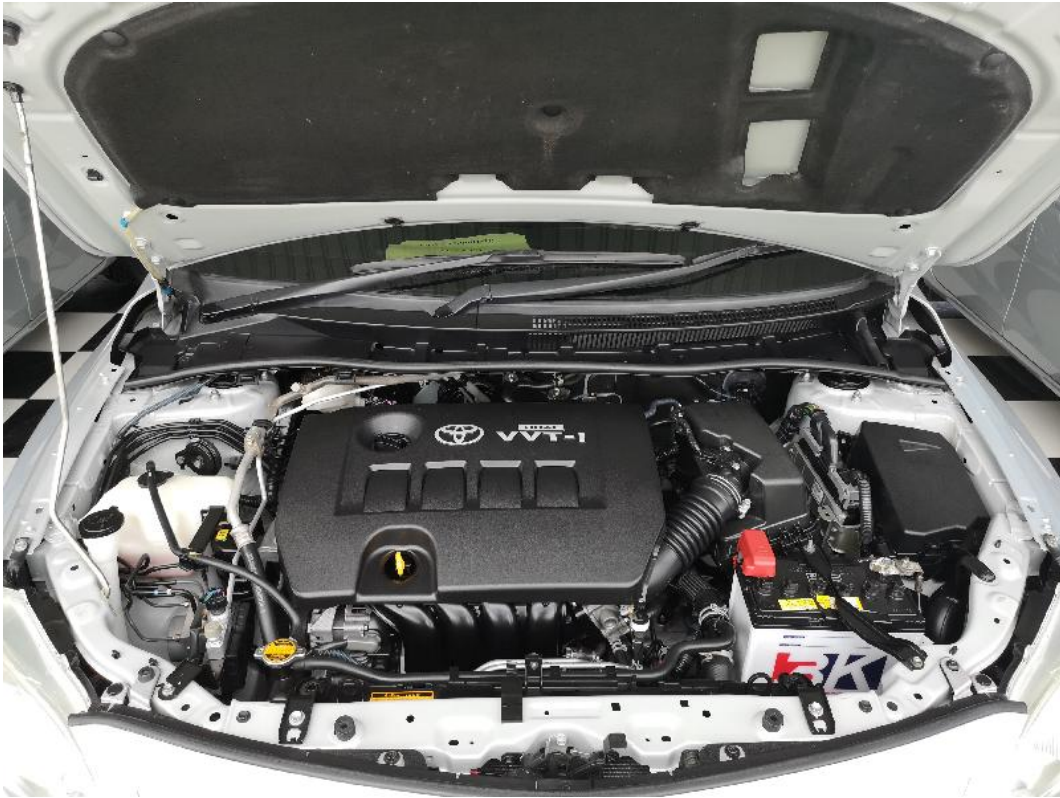
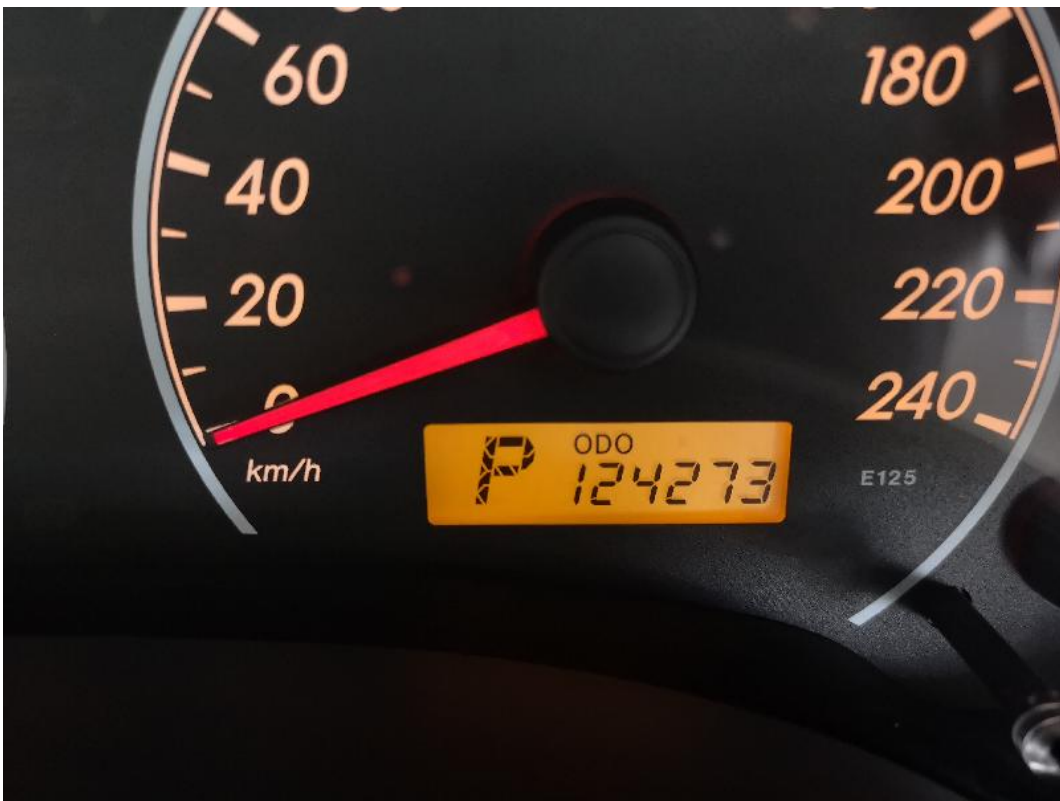
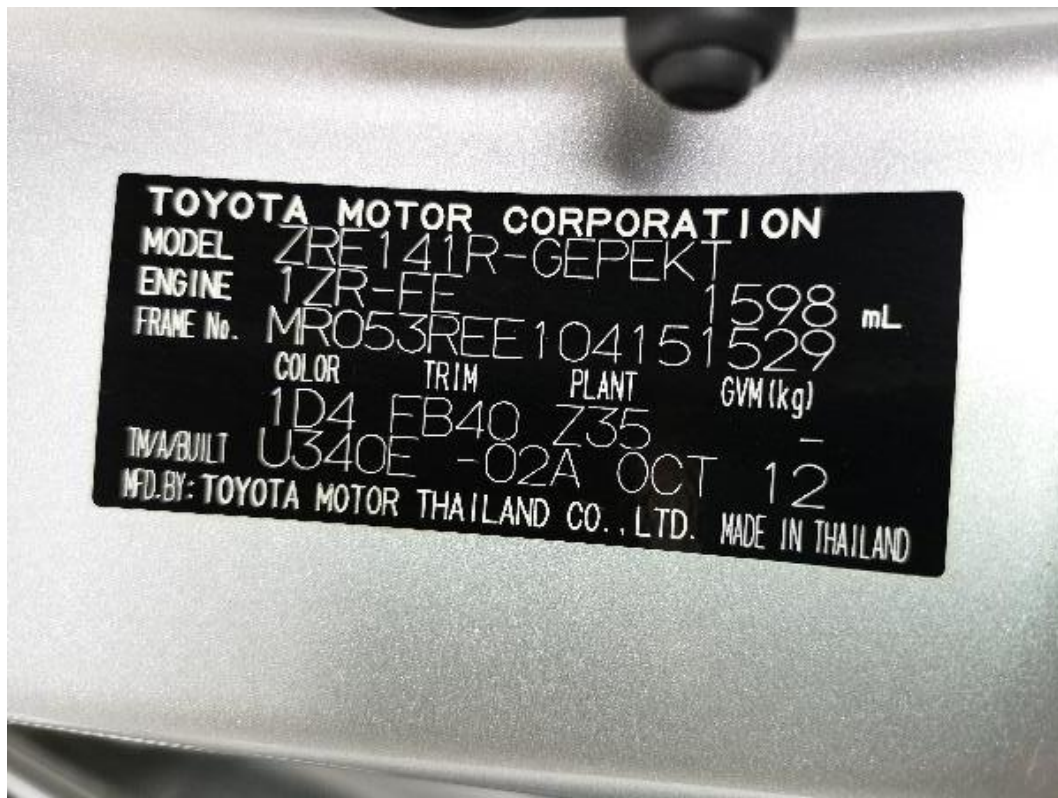
<p>Front left fender</p> <p>★★★★★</p>	<p>Bonnet / hood</p> <p>★★★★★</p>	<p>Front bumper</p> <p>★★★★★</p>	<p>Front right fender</p> <p>★★★★★</p>	<p>[บันทึก] ทำสีใหม่ด้วยสีเดิม</p> <p>[หน้าต่าง] กระจกหน้ารถ หินกระเด็น บางส่วน</p> <p>[เบา] Right head light หมอก ชุมนิว บางส่วน Left head light หมอก ชุมนิว บางส่วน</p> <p>[ภายใน] Headliner คราบ S Headliner รอยย่น S</p>				
<p>Front left tire, alloy wheel, wheel cover ร่องยางระดับ 3</p> <p>★★★★★</p>			<p>Front right tire, alloy wheel, wheel cover ร่องยางระดับ 3</p> <p>★★★★★</p>					
<p>Front left door</p> <p>★★★★★</p>			<p>Front right door</p> <p>★★★★★</p>					
<p>Left side step / side spoiler</p> <p>★★★★★</p>			<p>Right side step / side spoiler</p> <p>★★★★★</p>					
<p>Rear left door</p> <p>★★★★★</p>			<p>Rear right door</p> <p>★★★★★</p>					
<p>Left back tire, alloy wheel, wheel cover ร่องยางระดับ 3</p> <p>★★★★★</p>			<p>Right front tire, alloy wheel, wheel cover ร่องยางระดับ 3</p> <p>★★★★★</p>

<p>Left back fender</p> <p>★★★★★</p>			<p>Right back fender</p> <p>★★★★★</p>					
<p>Roof</p> <p>★★★★★</p>			<p>Trunk lid / boot lid</p> <p>★★★★★</p>		<p>Back rear spoiler & under spoiler</p> <p>★★★★★</p>	<p>Back rear bumper</p> <p>★★★★★</p>		
					<p>Dashboard</p> <p>★★★★★</p>	<p>Steering wheel</p> <p>★★★★★</p>		
					<p>Front left seat</p> <p>★★★★★</p>	<p>Front right seat</p> <p>★★★★★</p>		
					<p>Front and back left door trim</p> <p>★★★★★</p>	<p>Front and back right door trim</p> <p>★★★★★</p>		
					<p>Rear seat</p> <p>★★★★★</p>	<p>Console</p> <p>★★★★★</p>		
							<p>Luggage room</p> <p>★★★★★</p>
