# U-Car Grading Report

# U-car Grading Report

รุ่น	TOYOTA VENTURY 2.7 LPG		
สี	Black	หมายเลขทะเบียน (Plate number)	ฮภ6288
รุ่นปี	2012	เลขไมล์	118,028กม.
แบบ	เลขตัวถัง	JTFRX13PX08032965

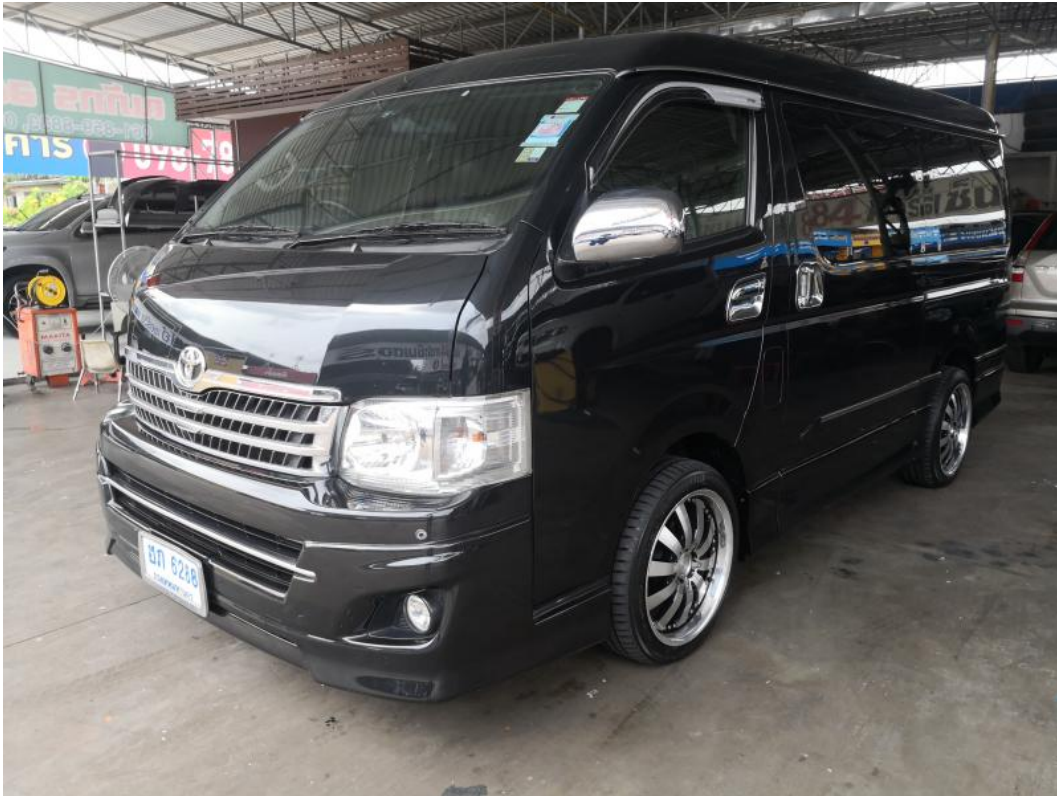
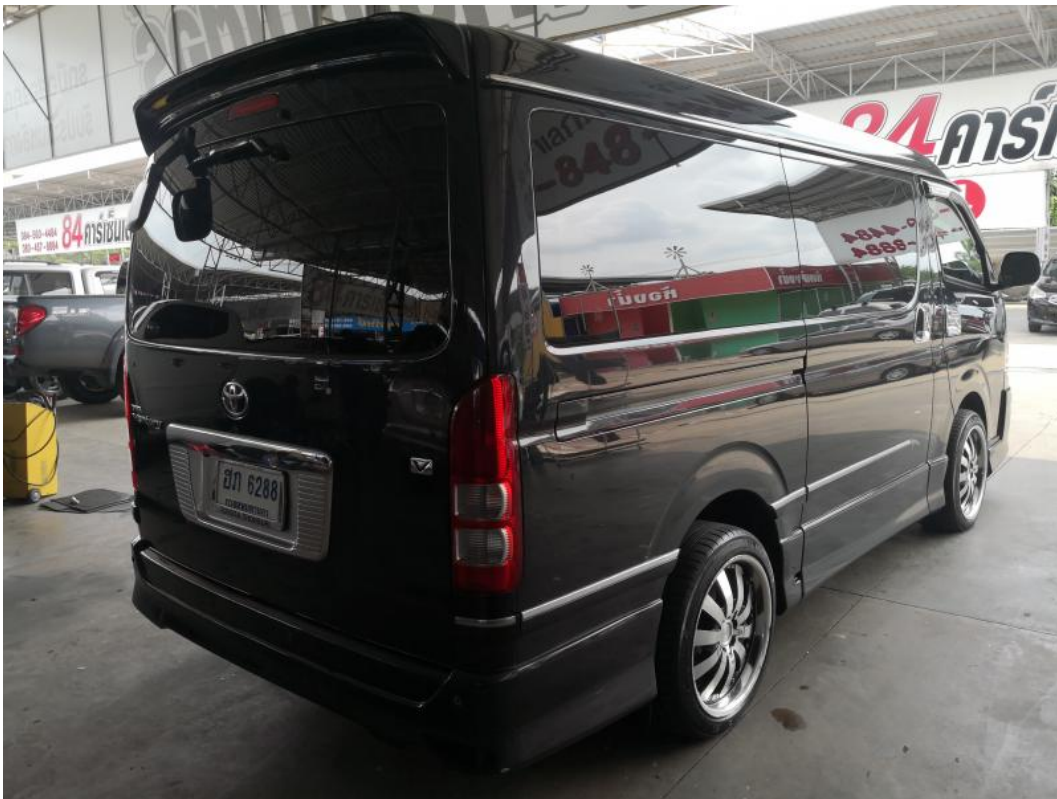
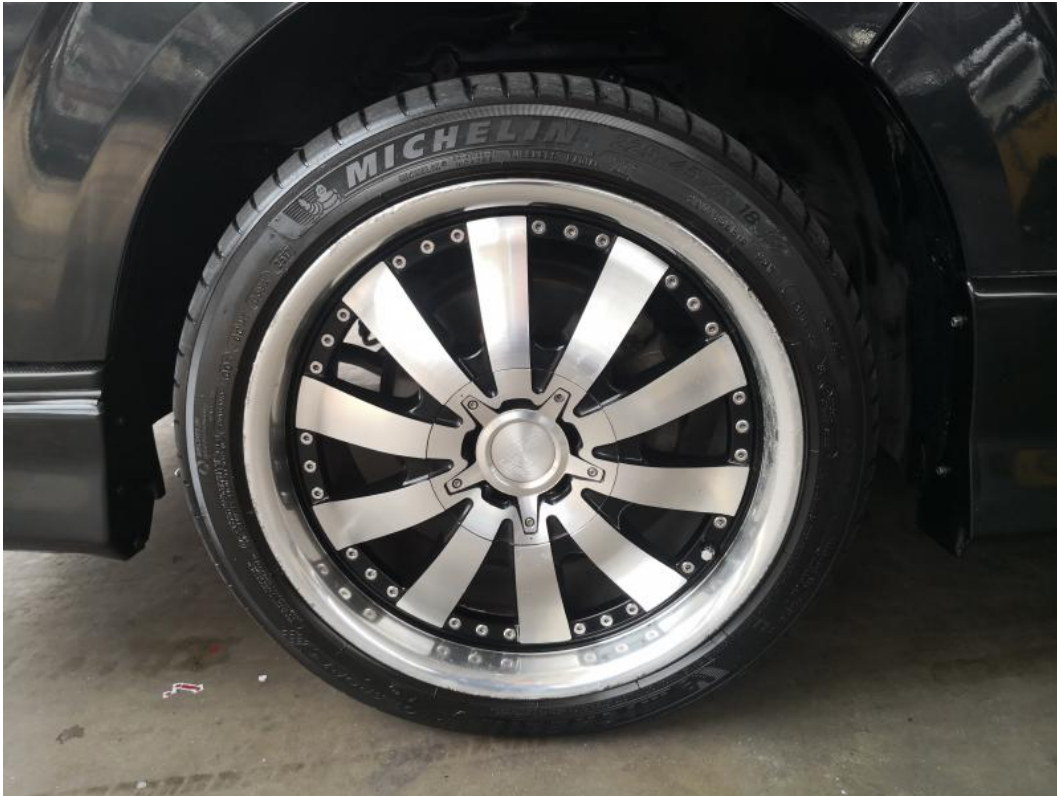
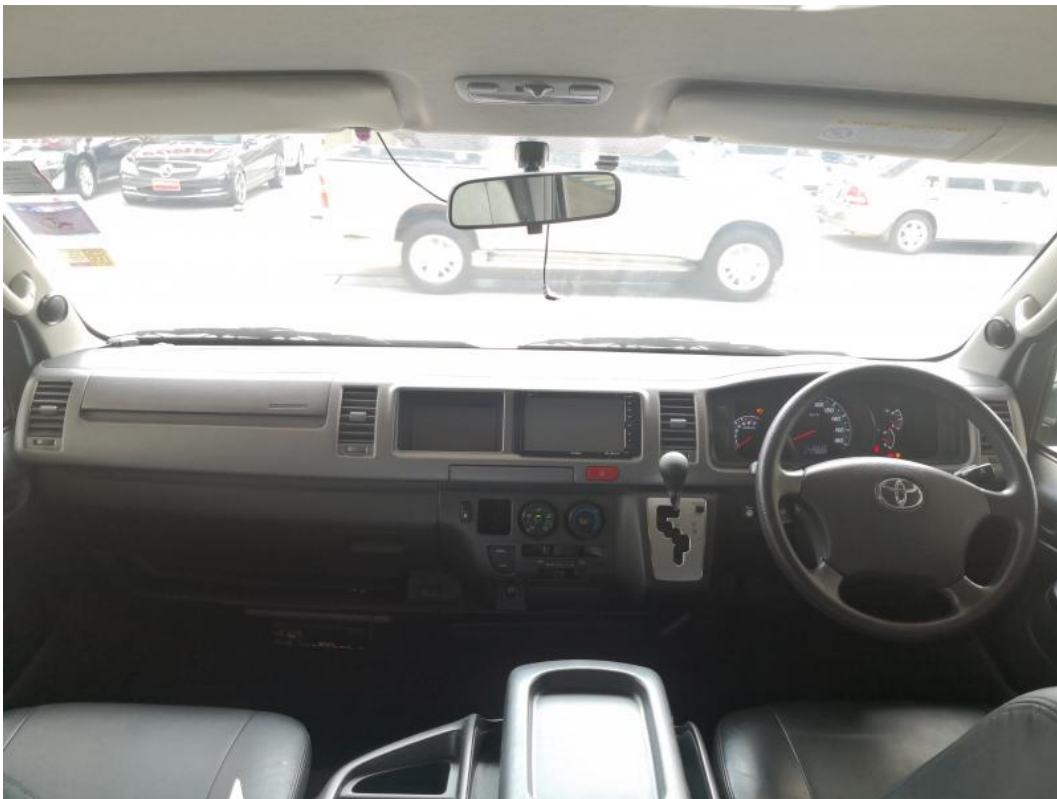
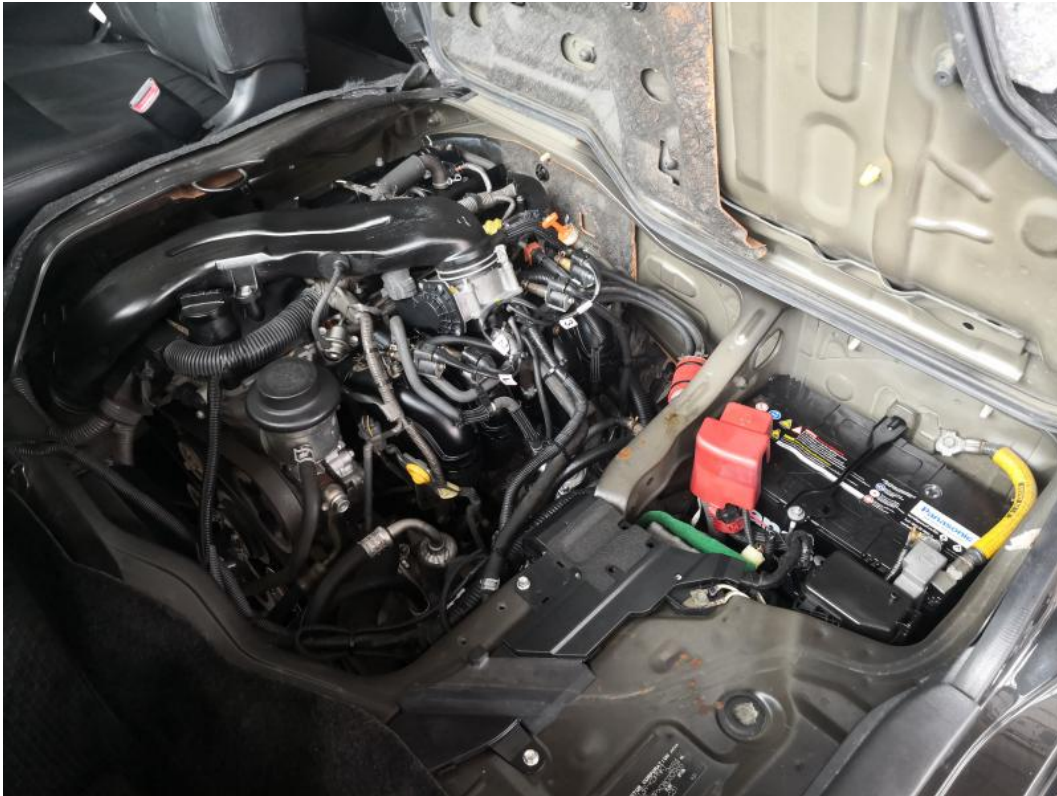
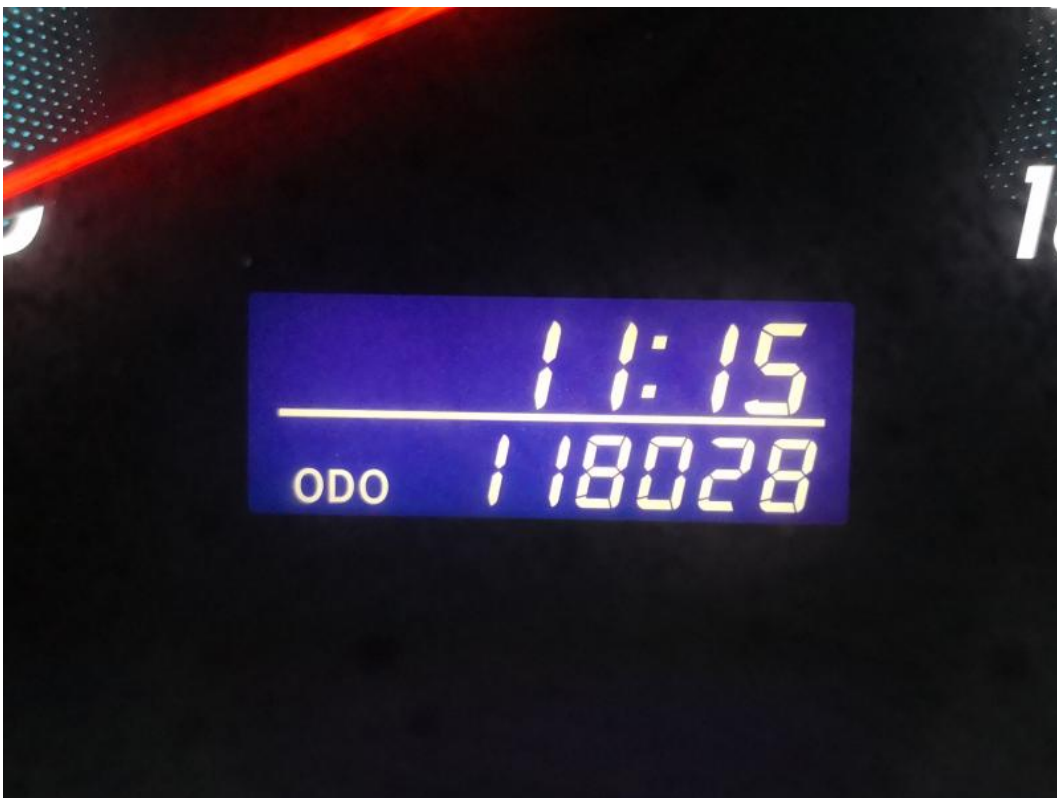
การวินิจฉัย CP 1

System Name	State
Engine and ECT	No Fault Code
Cruise Control	No Fault Code
ABS/VSC/TRC	No Fault Code
SRS Airbag	No Fault Code
Air Conditioner	No Fault Code
