U-Car Grading Report

รายงานผลการตรวจเช็คสภาพรถยนต์
ภายใต้การดูแลของสมาคมการประเมินสภาพรถยนต์ประเทศไทย

รุ่น	ISUZU D-MAX 1.9 CAB4 HILANDER		
สี	Black	หมายเลขทะเบียน (Plate number)	กต8894
รุ่นปี	2017	เลขไมล์	73,574กม.
แบบ	เลขตัวถัง	MP1TFR87JHG043756

วันที่ตรวจสอบ 2021/6/28

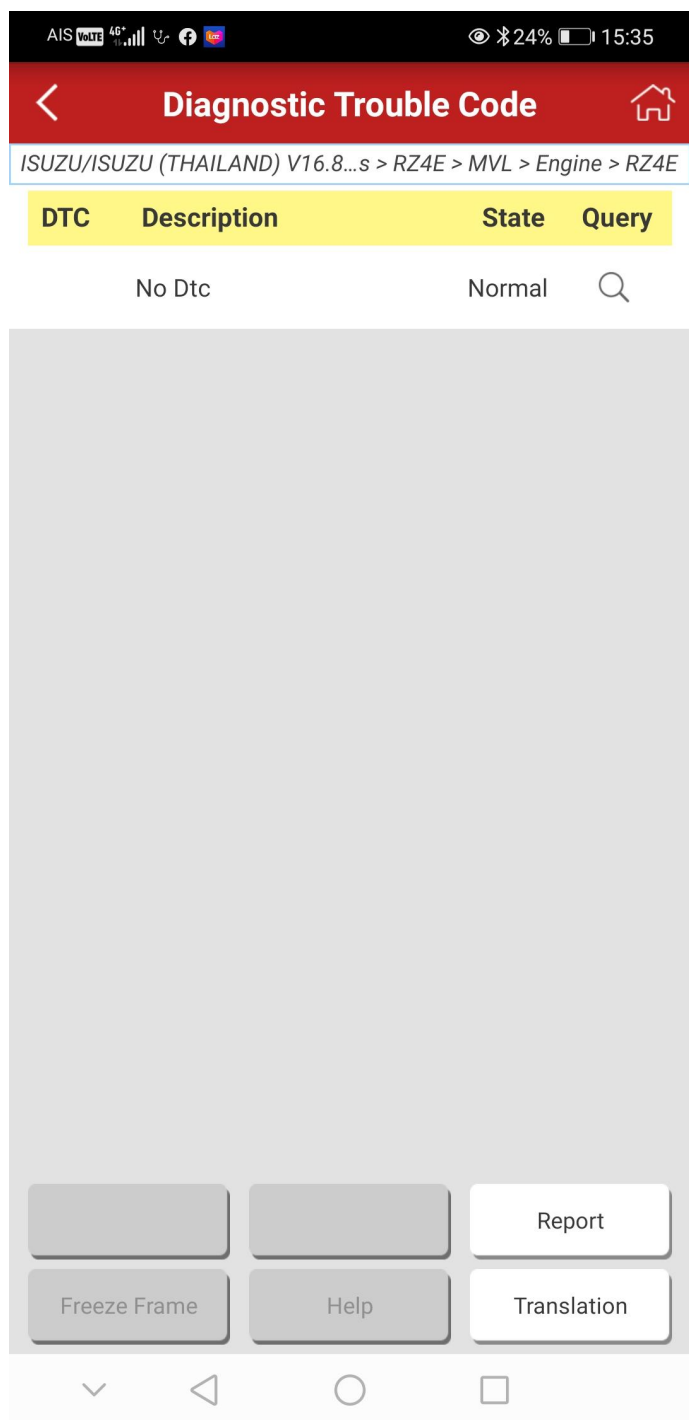
The screenshot shows a mobile application interface for diagnostic trouble codes. At the top, the status bar displays 'AIS VoLTE 4G+', signal strength, Wi-Fi, and battery at 24% with the time 15:35. Below the status bar is a red header with a back arrow, the title 'Diagnostic Trouble Code', and a home icon. A breadcrumb trail reads 'ISUZU/ISUZU (THAILAND) V16.8...s > RZ4E > MVL > Engine > RZ4E'. A table with columns 'DTC', 'Description', 'State', and 'Query' is shown, with the first row containing 'No Dtc', 'Normal', and a search icon. At the bottom, there are five buttons: 'Freeze Frame', 'Help', 'Report', and 'Translation'.

DTC	Description	State	Query
No Dtc		Normal	🔍
