U-Car Grading Report

รายงานผลการตรวจเช็คสภาพรถยนต์
ภายใต้การดูแลของสมาคมการประเมินสภาพรถยนต์ประเทศไทย

รุ่น	ISUZU D-MAX 1.9		
สี	ขาว	หมายเลขทะเบียน (Plate number)	2ฒร665
รุ่นปี	2019	เลขไมล์	208,508กม.
แบบ	เลขตัวถัง	MP1TFR87JKT040303	
หมายเหตุ	ทำสีใหม่ด้วยสีเดิม

เครื่องยนต์	สภาพดี
วันที่ตรวจสอบ	2023/9/21
สาขา	Worapol Autocar (TTB)
ที่อยู่	บางบัวทอง นนทบุรี

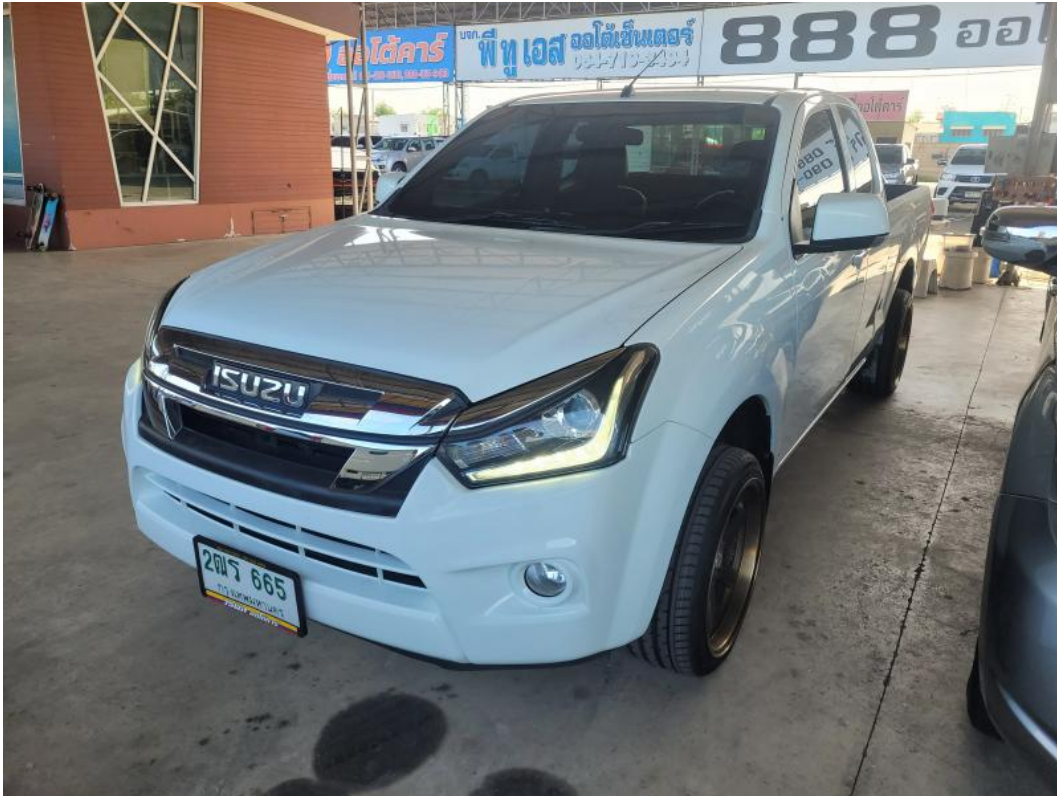
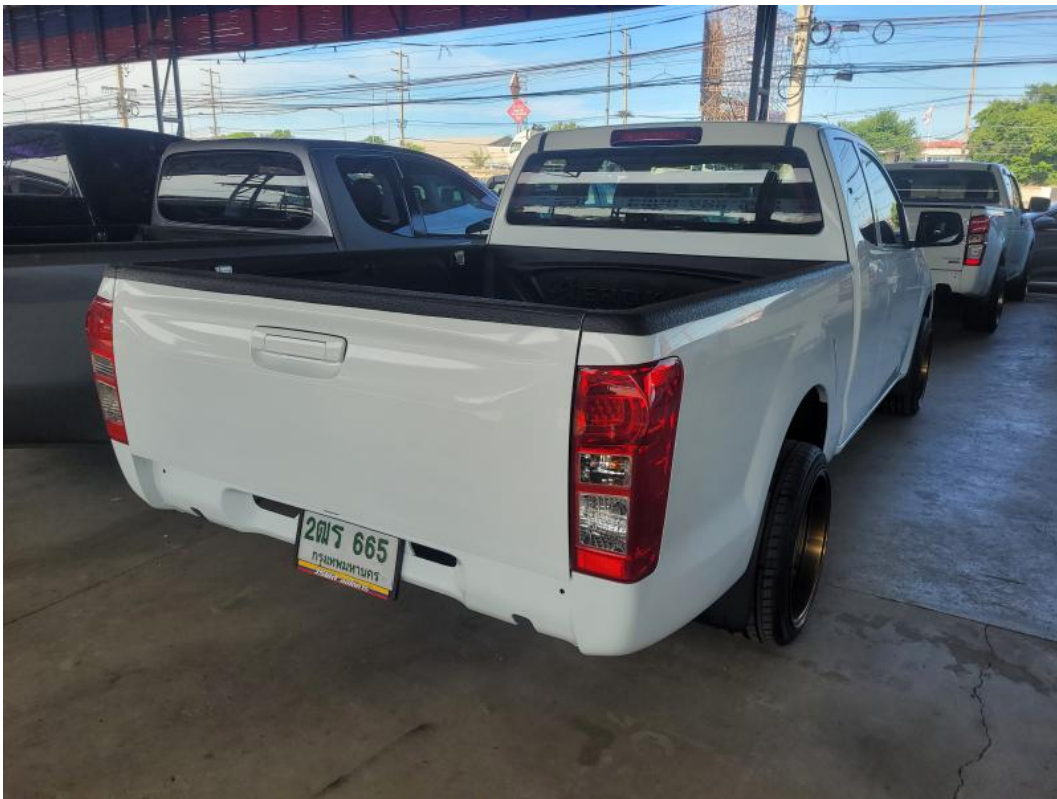
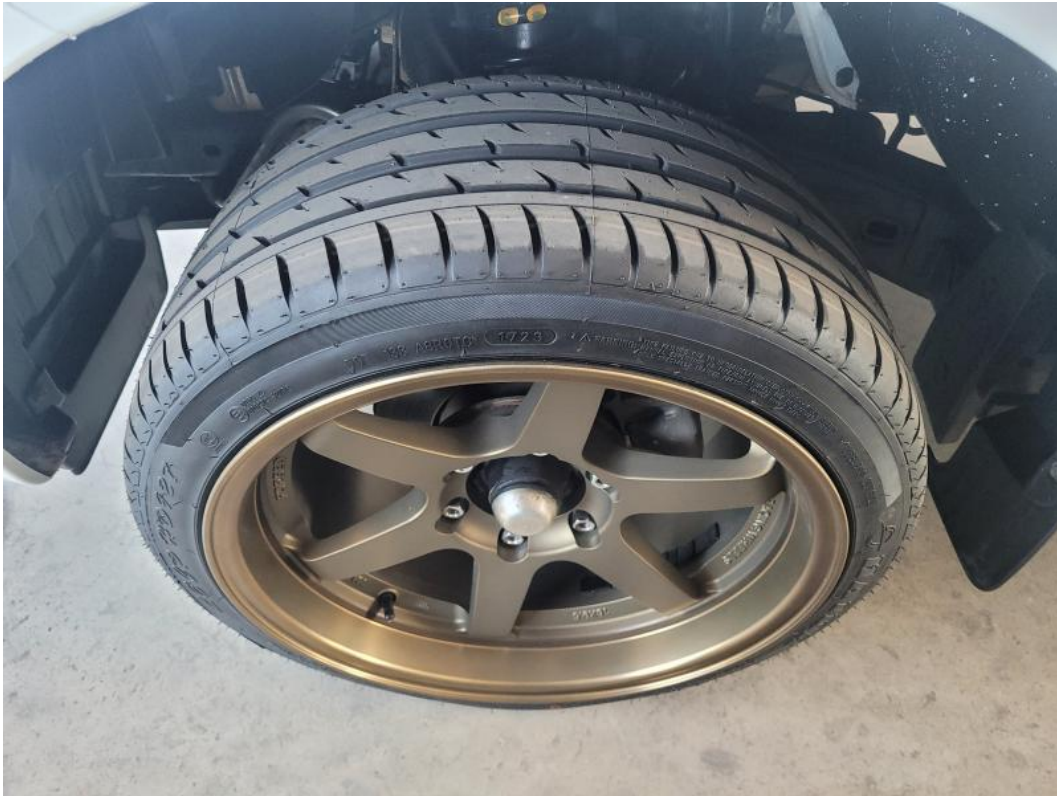
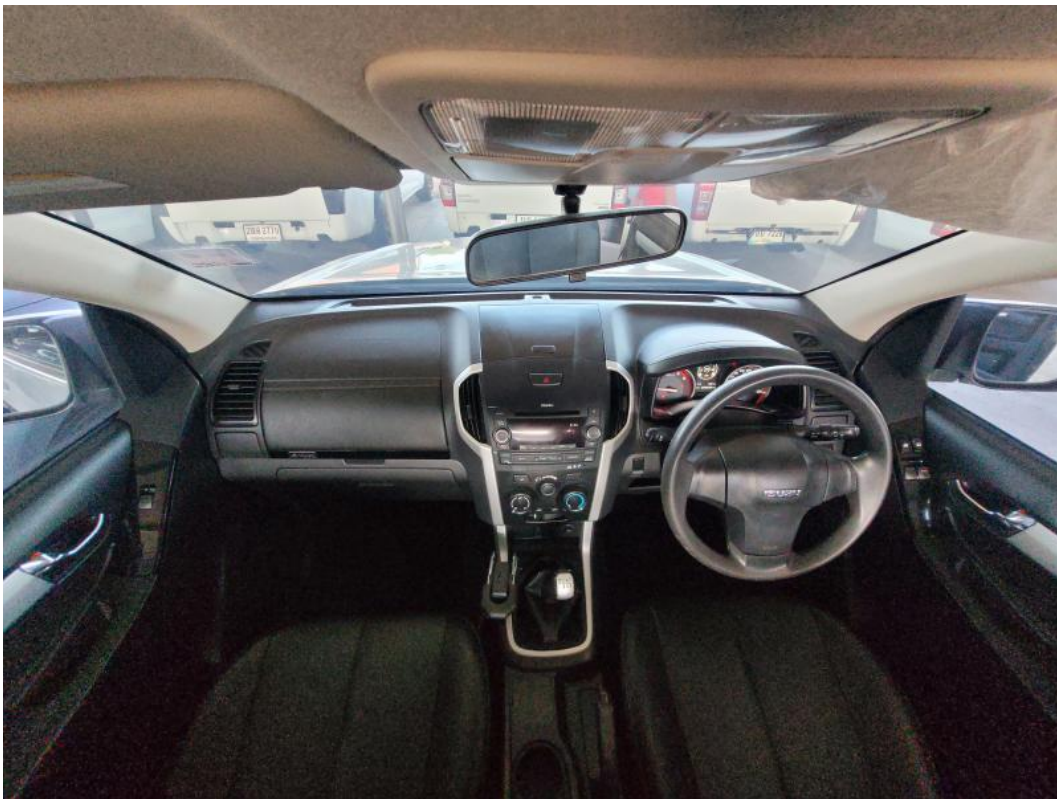
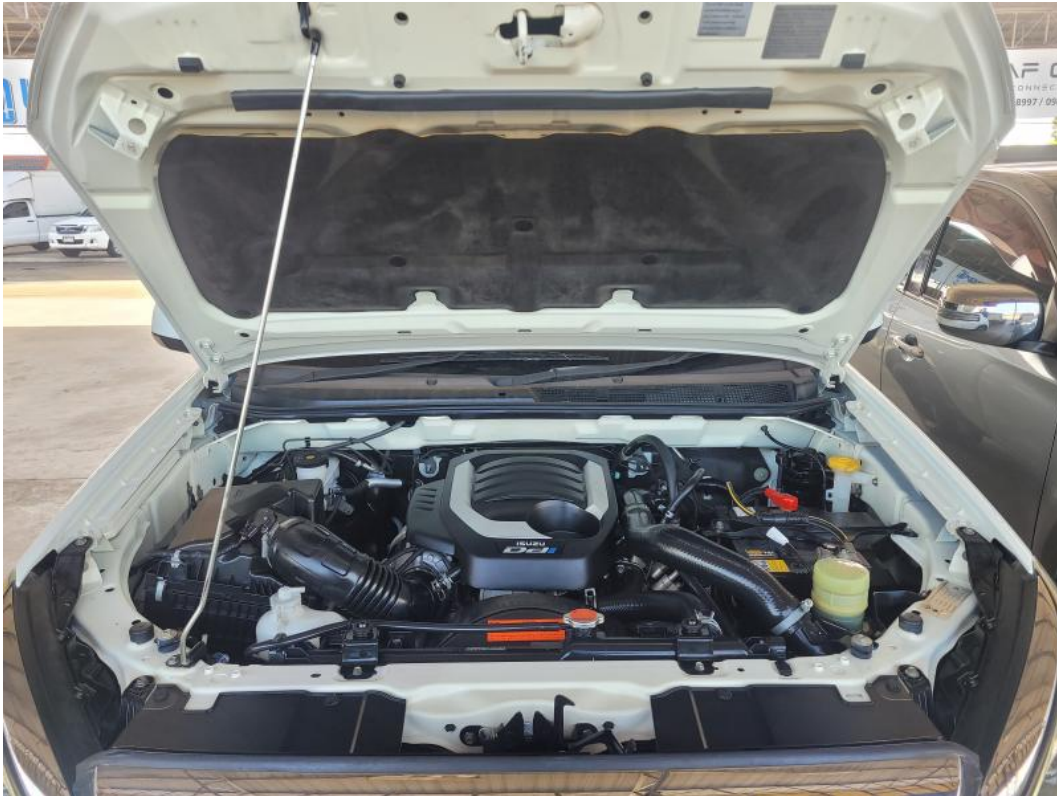
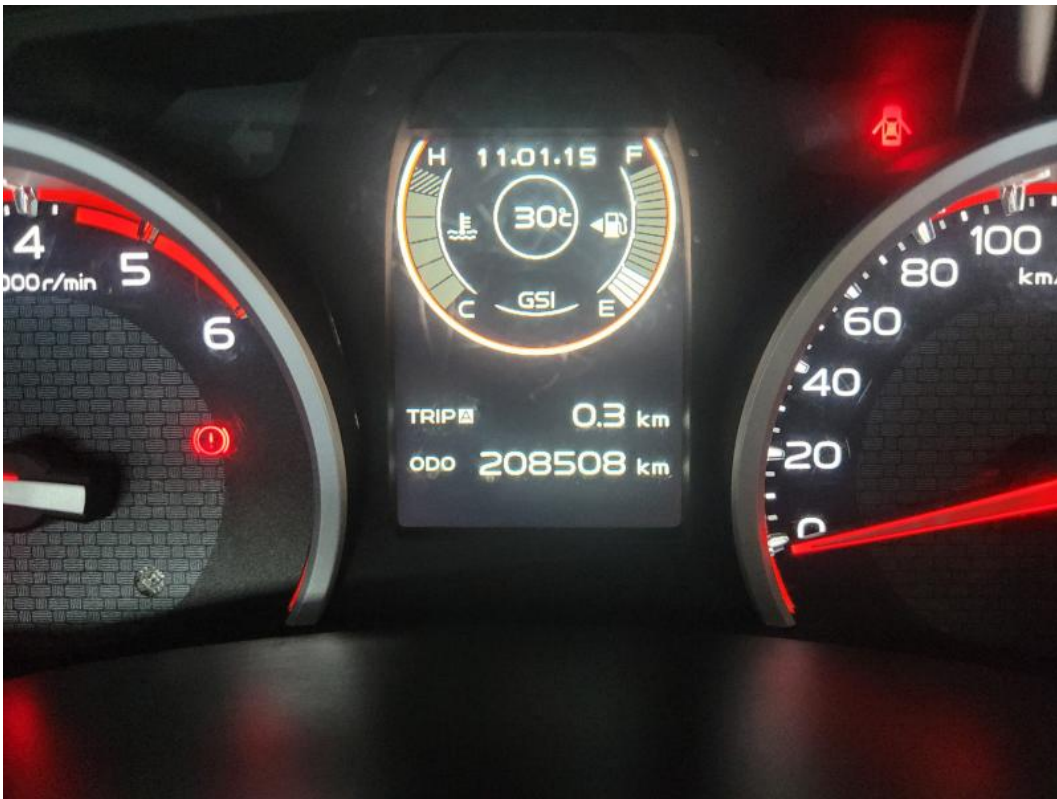
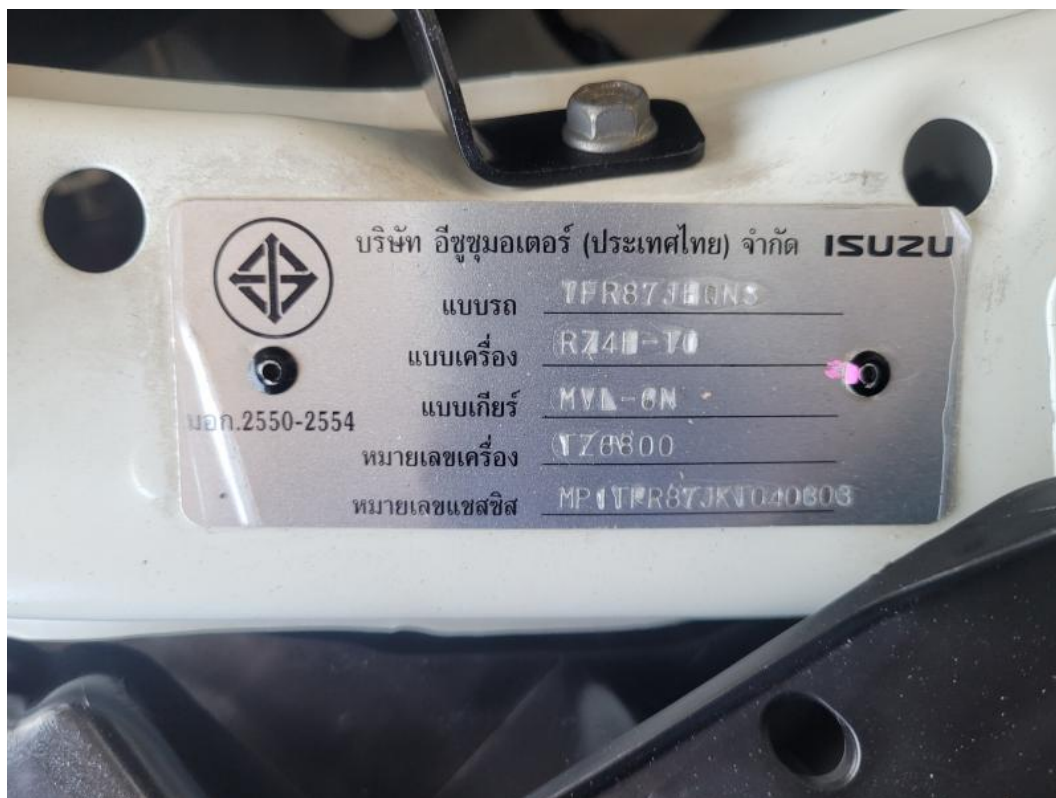
วันที่ตรวจสอบ	21 กันยายน 2566	วันที่ตรวจสอบอีกครั้ง	
ระดับคุณภาพ			
EXTERIOR/ สภาพภายนอก		INTERIOR/ สภาพภายใน	
★ ★ ★ ★ ★		★ ★ ★ ★ ★	
<div style="display: flex; justify-content: space-between;"> <div style="width: 45%;"> <p>Front left fender ★★★★★</p> <p>Front left door ★★★★★</p> <p>Front left tire, alloy wheel, wheel cover ร่องยางระดับ 9 ★★★★★</p> <p>Left side step / side spoiler ★★★★★</p> <p>Left back tire, alloy wheel, wheel cover ร่องยางระดับ 9 ★★★★★</p> <p>Rear left door ★★★★★</p> <p>Left wheel well (outer) ★★★★★</p> <p>Roof ★★★★★</p> </div> <div style="width: 45%;"> <p>Bonnet / hood ★★★★★</p> <p>Front bumper ★★★★★</p> <p>Front right fender ★★★★★</p> <p>Front right door ★★★★☆</p> <p>Front right tire, alloy wheel, wheel cover ร่องยางระดับ 9 ★★★★★</p> <p>Right side step / side spoiler ★★★★☆</p> <p>Right back tire, alloy wheel, wheel cover ร่องยางระดับ 9 ★★★★★</p> <p>Rear right door ★★★★☆</p> <p>Right wheel well (outer) ★★★★★</p> <p>Truck bed ★★★★★</p> <p>Back rear spoiler & under spoiler ★★★★★</p> </div> </div>	<div style="display: flex; justify-content: space-between;"> <div style="width: 45%;"> <p>Dashboard ★★★★★</p> <p>Front left seat ★★★★★</p> <p>Front and back left door trim ★★★★★</p> <p>Rear seat ★★★★★</p> </div> <div style="width: 45%;"> <p>Steering wheel ★★★★★</p> <p>Front right seat ★★★★☆</p> <p>Front and back right door trim ★★★★★</p> <p>Console ★★★★★</p> <p>Luggage room ★★★★★</p> </div> </div>	<p>บันไดซ้ายขวาเคาะซ่อม ประตูหน้าขวาและแคปขวาเคาะซ่อม [บันทึก] กระโหลกบันไดด้านใน (ฝั่งขวา) ฟันสี มี ทำสีใหม่ด้วยสีเดิม</p> <p>[หน้าต่าง] กระจกหน้ารถ หินกะเทาะ บางส่วน</p> <p>[ภายใน] หัวเกียร์ รอยย่น/ถลอก มี แผงพลาสติกอื่นๆ รอยขีดข่วน บางส่วน ผ้าหลังคา คราบ เล็กน้อย</p>
