U-Car Grading Report

รายงานผลการตรวจเช็คสภาพรถยนต์
ภายใต้การดูแลของสมาคมการประเมินสภาพรถยนต์ประเทศไทย

รุ่น	ISUZU D-MAX 2.5 S CAB4		
สี	Wine red	หมายเลขทะเบียน (Plate number)	9กก1913
รุ่นปี	2014	เลขไมล์	153,900กม.
แบบ	เลขตัวถัง	MP1TFR86JET050569	
หมายเหตุ	ทำสีใหม่ด้วยสีเดิม

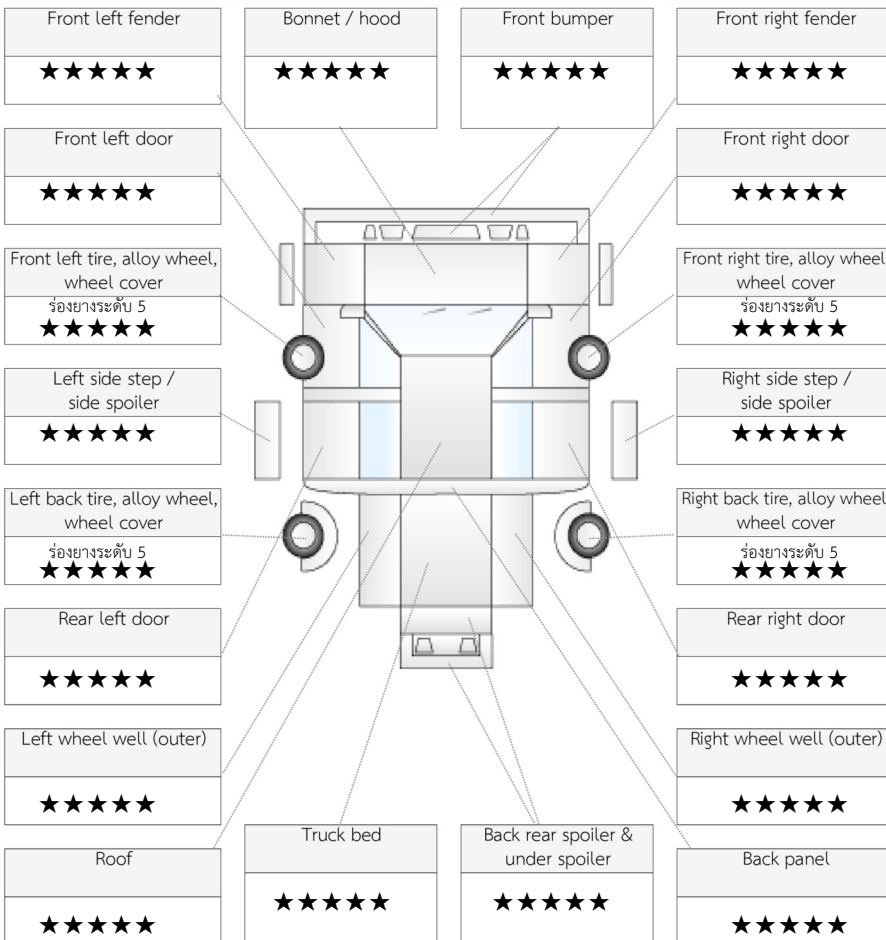
[บันทึก]
ทำสีใหม่ด้วยสีเดิม
Set buck panel Dent S

[หน้าต่าง]
กระจกหน้ารถ หินกระเด็น บางส่วน

[ภายใน]
การขับที่ รอยย่น,รอยขีดข่วน มี
ตกแต่งอื่นๆ รอยขีดข่วน บางส่วน
Headliner รอยย่น M

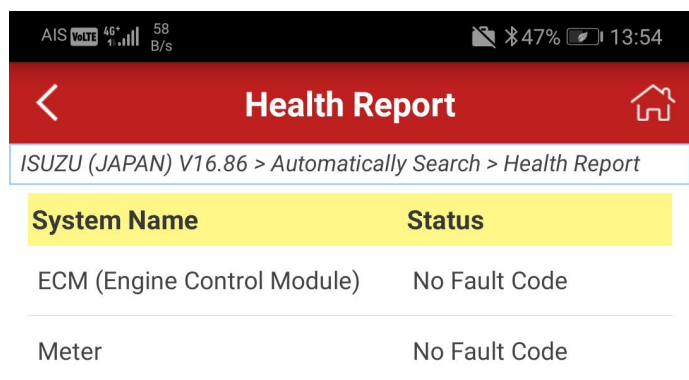
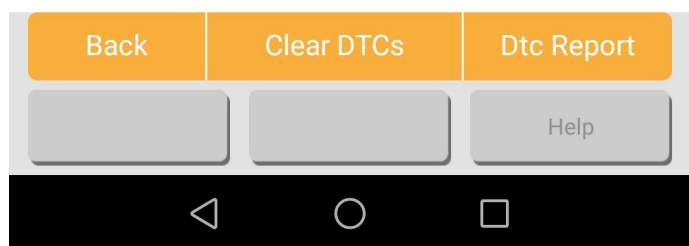
< **Health Report** >

ISUZU (JAPAN) V16.86 > Automatically Search > Health Report

System Name	Status
ECM (Engine Control Module)	No Fault Code
Meter	No Fault Code
