# U-Car Grading Report

| รุ่น | HONDA JAZZ 1.5S | | |
| รุ่นปี | 2013 | เลขไมล์ | 83,146กม. |

| วันที่ตรวจสอบ | 2021/7/1 |

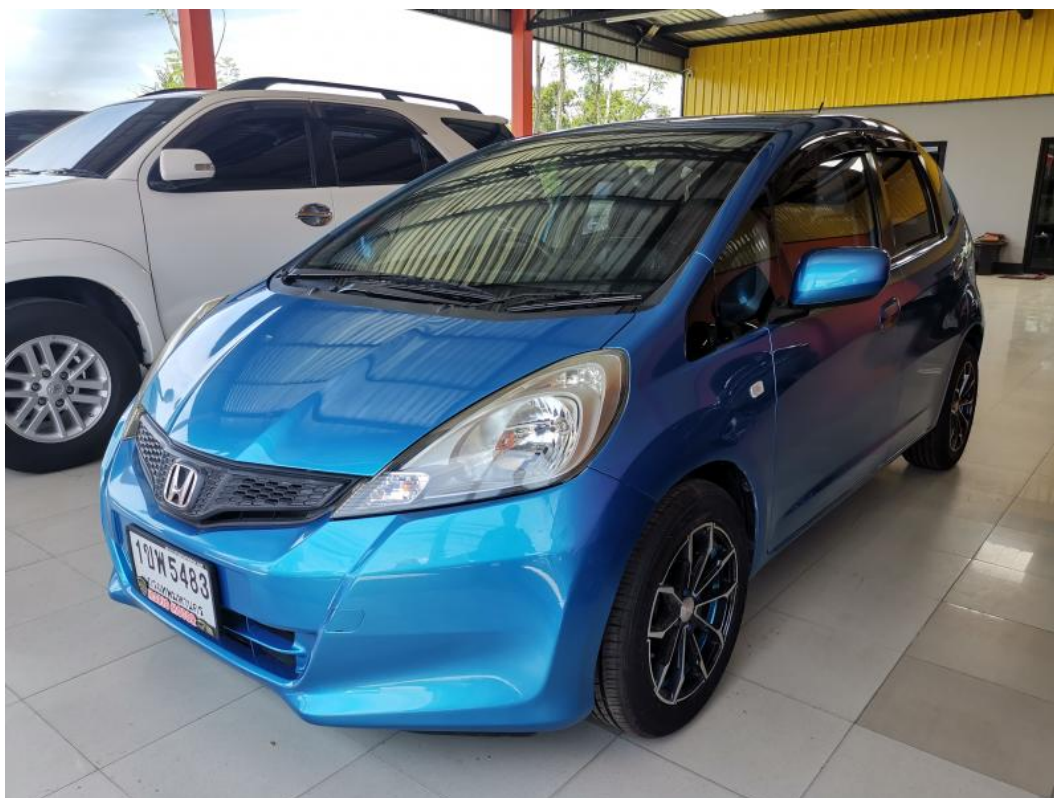
การวินิจฉัย CP 1

| Health Report | |
| HONDA/ACURA V47.50 > 16PIN DLC > Health Report | |
| System Name | State |
| PGM-FI/Diesel(Engine System) | No Fault Code |
| AT(Automatic Transmission) | No Fault Code |
| ABS(Anti-Lock Braking System) | No Fault Code |
| SRS(Supplemental Inflatable Restraint System) | No Fault Code |
| EPS(Electric Power Steering) | No Fault Code |
| BCM(Body Electrical System) | No Fault Code |
