U-Car Grading Report

U-car Grading Report

รุ่น	HONDA HRV 1.8EL		
สี	Silver	หมายเลขทะเบียน (Plate number)	4กถ256
รุ่นปี	2015	เลขไมล์	215,171กม.
แบบ	เลขตัวถัง	MRHRU5870FP104074	
หมายเหตุ	ทำสีใหม่ด้วยสีเดิม

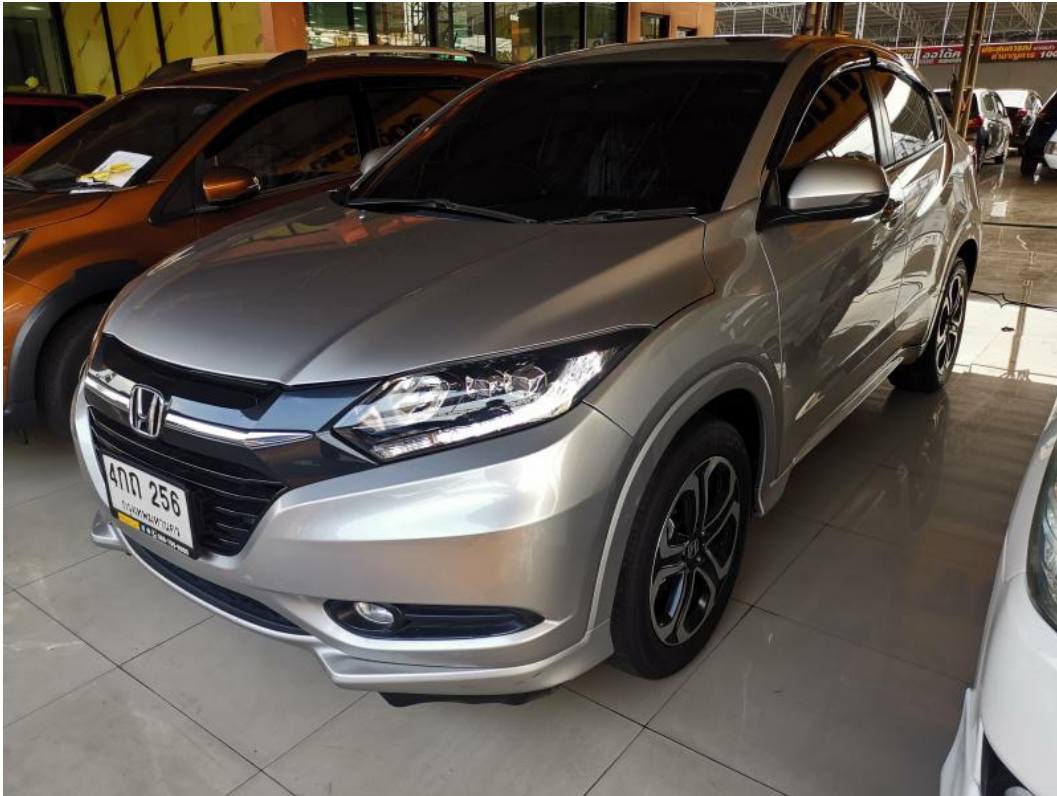
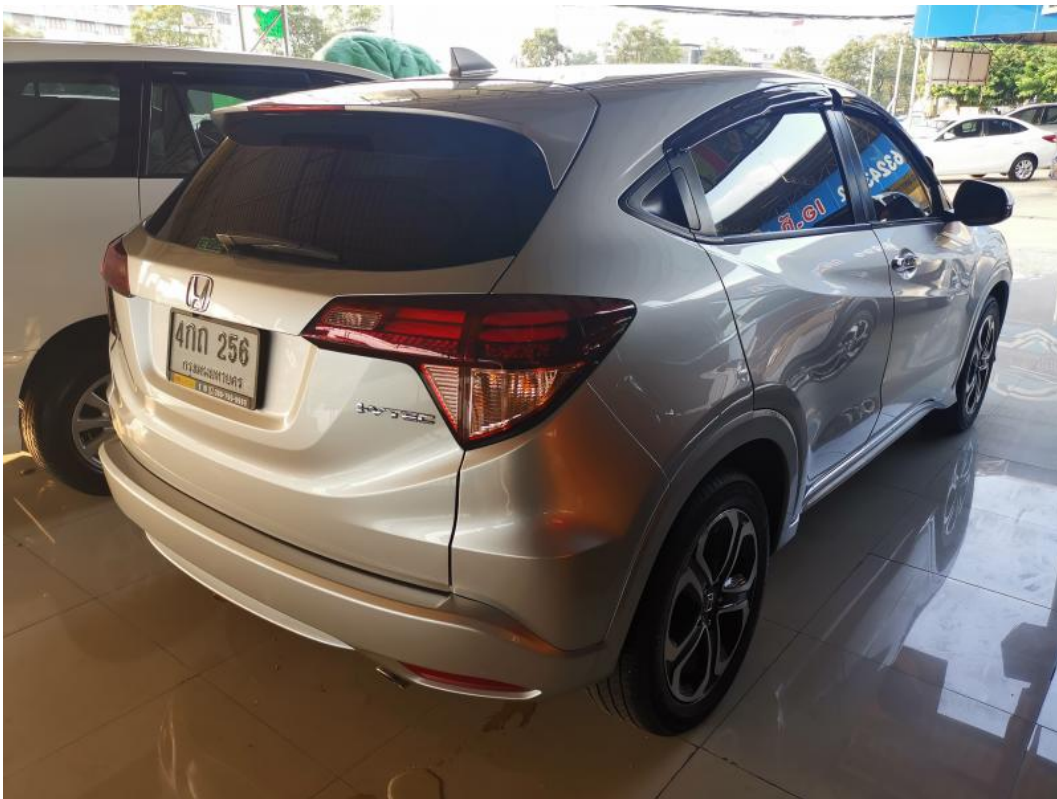
การวินิจฉัย CP 1

HONDA/ACURA V47.50 > 16PIN DLC > Health Report

System Name	State
PGM-FI/Diesel(Engine System)	No Fault Code
AT(Automatic Transmission)	No Fault Code
ABS(Anti-Lock Braking System)	No Fault Code
SRS(Supplemental Inflatable Restraint System)	No Fault Code
EPS(Electric Power Steering)	Find Fault Code 1
Gauge System	No Fault Code
BCM(Body Electrical System)	No Fault Code
Air Conditioning System	No Fault Code
Honda Smart Key System	No Fault Code
EPB(Electric Parking Brake)	No Fault Code

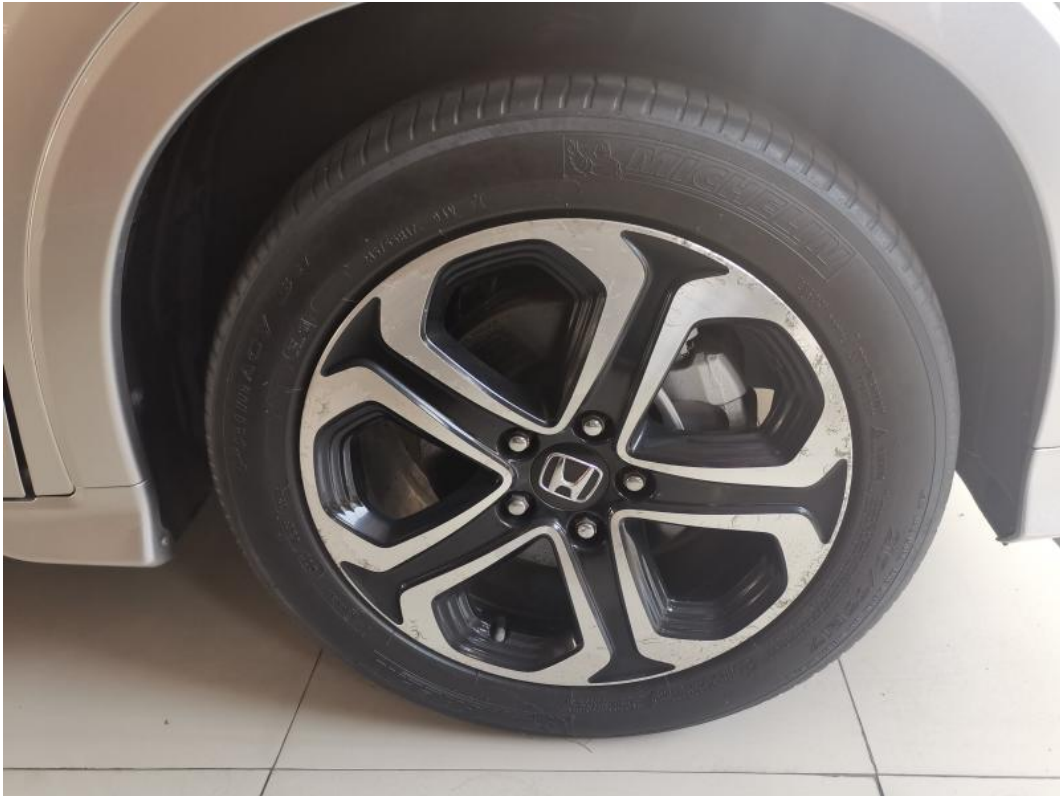
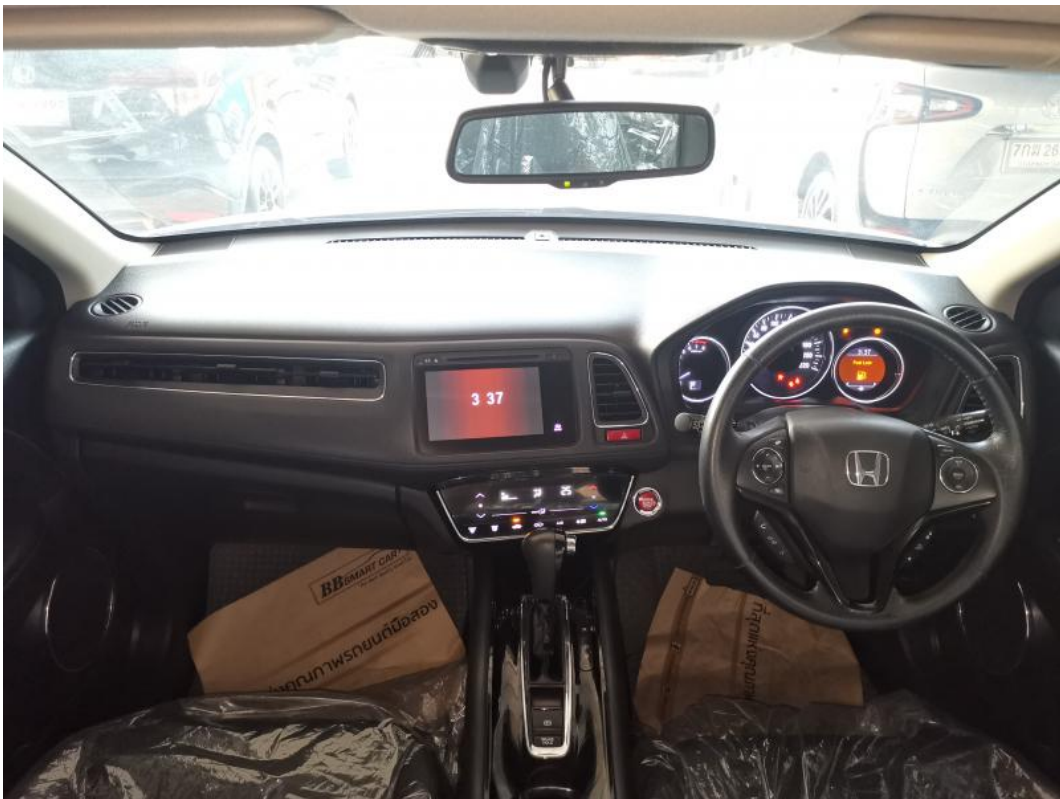
การวินิจฉัย CP 2

HONDA/ACURA V47.50 > 16PIN...rt > EPS(Electric Power Steering)

DTC	Description	State	Query
U0416-68	VSA System Malfunction	Current	🔍
